Tilstandsrapport

Rekkehus

Soleiebakken 32 , 2208 KONGSVINGER

Befaringsdato: 22.04.2026

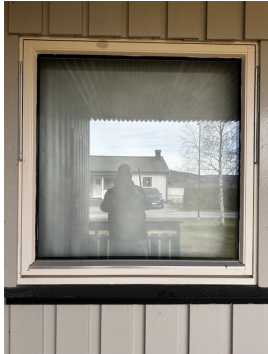
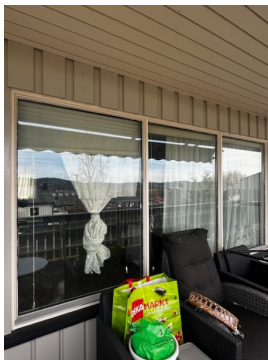
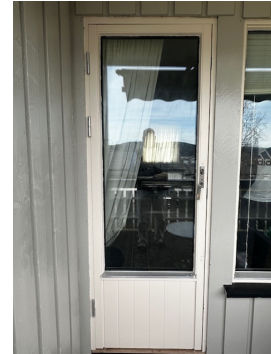
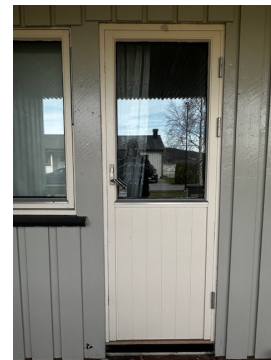
! TG 2 Vinduer

Mere enn halvparten av forventet brukstid er oppbrukt på vinduer.

Dette er borettslagets ansvar og kostnader. For å få tilstandsgrad 0 eller 1 må vinduene skiftes ut, men tidspunktet for når dette er nødvendig er vanskelig å si noe om.

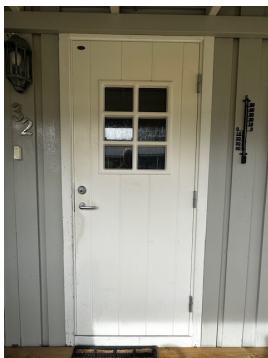
TG 2 Dører

Mer enn halvparten av forventet brukstid er oppbrukt på terrassedører.

For å få tilstandsgrad 0 eller 1 må terrassedørene skiftes ut, men tidspunktet for når dette er nødvendig er vanskelig å si noe om. Det er borettslaget som evt. skifter dører - borettslaget tar også kostnaden.

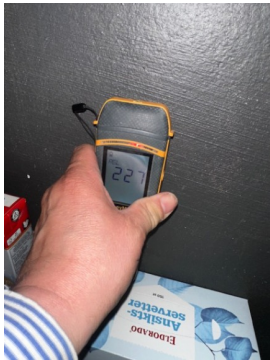
! TG 2 Rom Under Terreng

Underetasje i betongkonstruksjone. Det er utforet vegg på kjellerstue.
Med fuktmåler på grunnmur er det målt noe fukt i grunnmur.
Det kan være kapillærefekt i gulv.

Med fuktsøker (på åpne overflater) er på grunnmur målt noe fuktighet.

Borettslaget bør gjennomføre ytterligere undersøkelser.

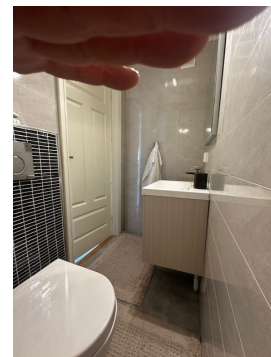
TG 2 Overflater og konstruksjon

- Toalettrom har kun naturlig avtrekk fra rommet, NS 3600 krever mekanisk avtrekk for å kunne gi TG 0/1.

- Mekanisk avtrekk bør etableres på toalettrom.

Kostnadsestimat: Under 20 000

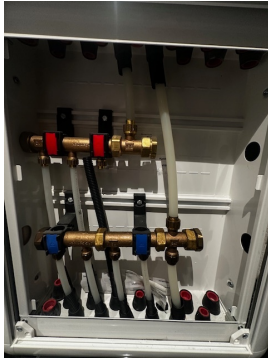
ⓘ TG 2 Avløpsrør

- Mer enn halvparten av forventet brukstid er passert på innvendige avløpsledninger.

- Det er ikke behov for utbedringstiltak siden anlegget fungerer i dag, men ut ifra alder kan skader plutselig oppstå på eldre anlegg.
