# Tilstandsrapport

📍 Roald Amundsens vei 95, 5067 BERGEN 📖 BERGEN kommune

# gnr. 160, bnr. 360, snr. 27

Befaringsdato: 19.09.2025

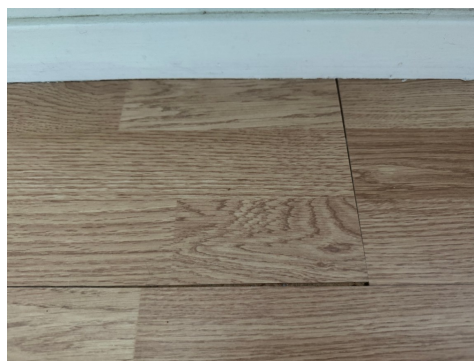
- Det er påvist andre avvik:

Glip i laminat.

Laminatgulv bør lokal utbedres, ev. skiftes for å lukke avviket.

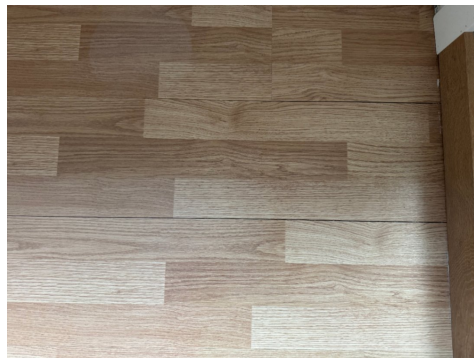
Glip i laminat.

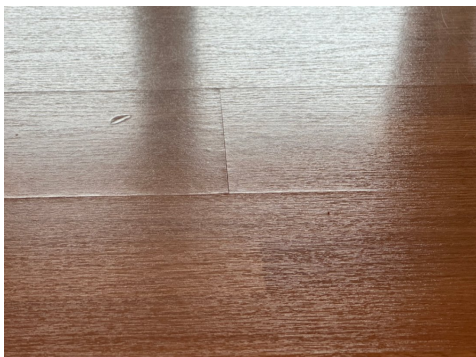
Fuktutsvelling i laminatskjøter og sår/merke.

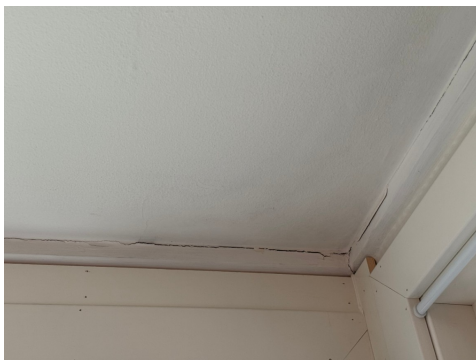
Sprekk i overgang list - himling.

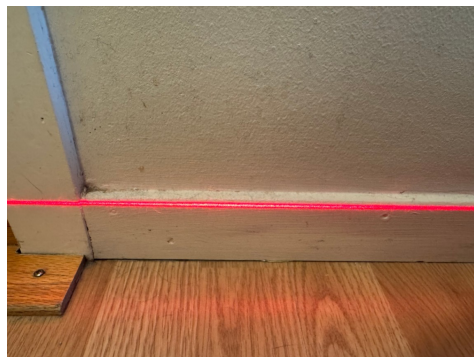
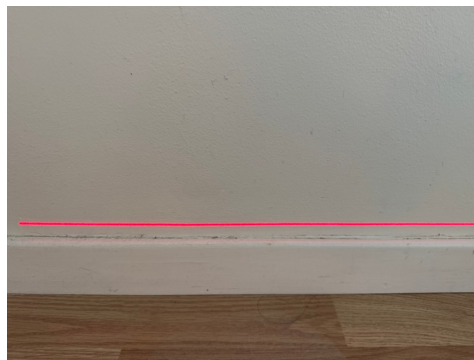
- Det er målt høydeforskjell på mellom 15-30 mm gjennom hele rommet. Tilstandsgrad 2 gis med bakgrunn i standardens krav til godkjente måleavvik.

Bilder viser skjevheter i gulv i stue.

- For å få tilstandsgrad 0 eller 1 må høydeforskjeller rettes opp. Det vil imidlertid sjelden være økonomisk rasjonelt som et enkeltstående tiltak i en bolig som dette. Dersom boligen en gang skal renoveres, kan man vurdere slike tiltak.

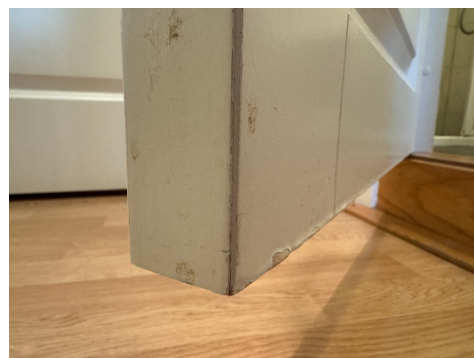
Badedør har noe fuktutsvelling i nedre del.

Fuktutsvelling/slitasje i nedre del av badedør.

Badedør bør lokal utbedres, ev. skiftes for å lukke avviket (lav kostnad).

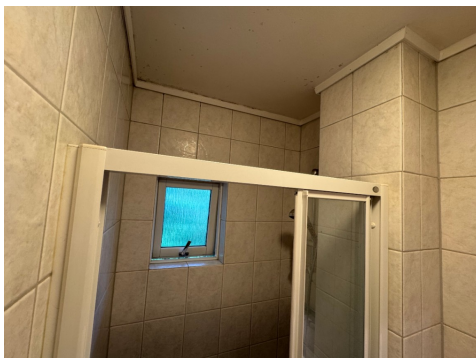
Rommet brukes i dag, men fremstår som et eldre våtrom. På bakgrunn av alder på membran/tettesjikt/slukløsning og risiko for lekkasje og skader må det påregnes utskiftning. Det er derfor heller ikke gjennomført en detaljert tilstandsvurdering av hver enkel bygningsdel i rommet.

Vindu i våtsone. Det anbefales å fjerne vindu v/ renovering slik at det ikke er vindu i våtsone. Det er fasadeendring å fjerne vindu slik at det må søkes til kommunen.

Det anbefales å skifte, vann- og avløpsledninger og sluk i forbindelse med en eventuell oppgradering. Dersom våtrommet har varmekabler bør disse også skiftes v/ oppgradering.

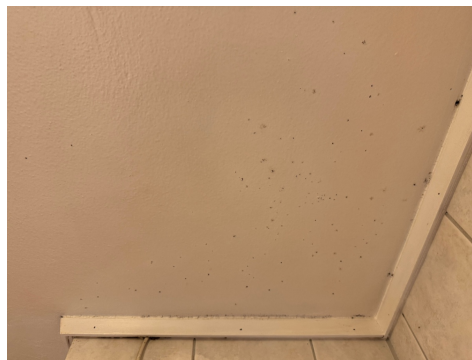
Soppdannelse i himling som følge av at el.avtrekksventil har liten/ingen effekt.

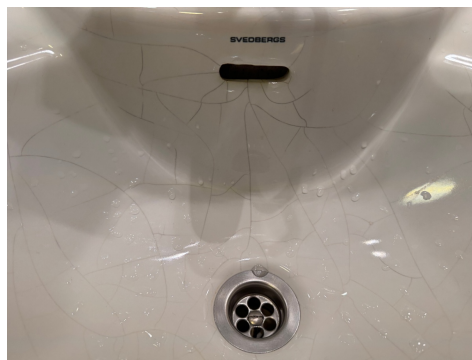
Riss/krakelering i servant.

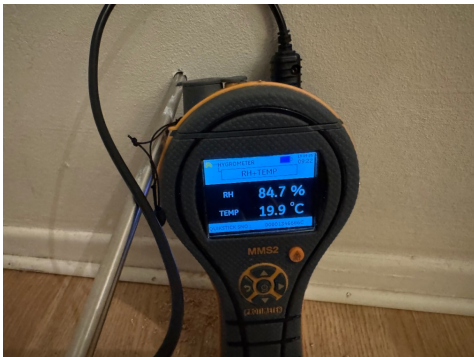
Hulltaking er foretatt i entre. Relativ luftfuktighet ble målt med lang probe. Den viste relativ luftfuktighet på 84,7 % ved en temperatur på 19,9 grader.

Relativ luftfuktighet under 60 % anses å være tørt.  
Relativ luftfuktighet mellom 60-74 % er akseptabelt.  
Relativ luftfuktighet mellom 75-85 % anses å være fuktig.  
Relativ luftfuktighet mellom 86,5-100 % anses å være meget fuktig.  
Relativ luftfuktighet på 100% anses å være vått.

Måling av relativ luftfuktighet.

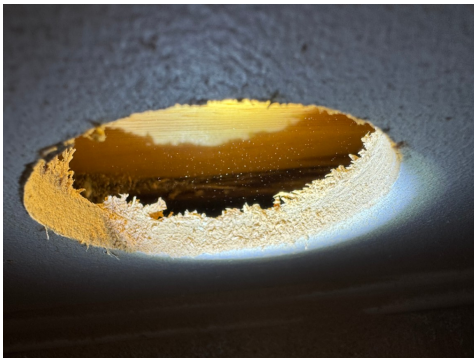
- Det er i hulltakingen påvist fukt/råteskader.

Fuktskade i nedre del av vegg (synlig v/ hulltaking).

Fuktskadet materiale må fjernes og ev. uttørkes i forbindelse med renovering.

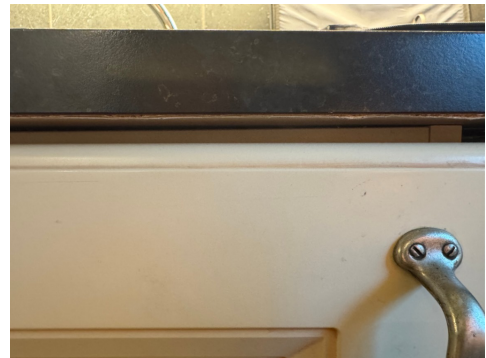
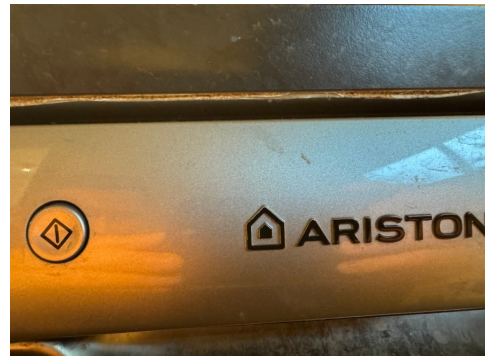
Benkeplate har noe fuktutsvelling på underside v/ vask og oppvaskmaskin.

Fuktutsvelling på underside av benkeplate.

Benkeplate må lokal utbedres, ev. skiftes for å lukke avviket.

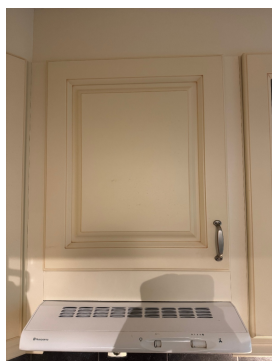
- Det er påvist andre avvik:
- Kjøkkenet har ventilator med omluft (kullfilter).

Kjøkkenventilator.

Pga ventilators alder må det påregnes vedlikehold, ev. utskiftninger v/behov. Om mulig bør det etableres ventilasjonskanal ut i det fri fra ventilator (uttak gjennom yttervegg).

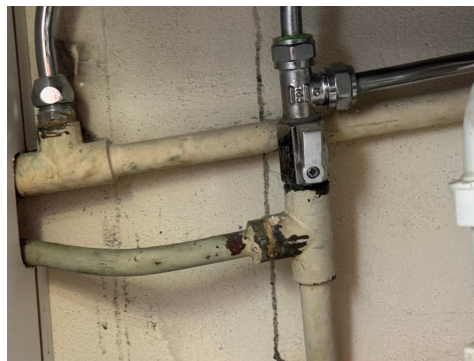
Stoppekran på eldre røropplegg gir en viss risiko for lekkasje og skader v/ bruk/testing. Jeg har derfor ikke testet at stoppekran fungerer.

Stoppekran i kjøkkenskap.

- Det er ikke behov for utbedringstiltak siden anlegget fungerer i dag, men ut ifra alder kan skader plutselig oppstå på eldre anlegg.
- I forbindelse med oppgradering av våtrom vil det være naturlig med utskiftning av rør.

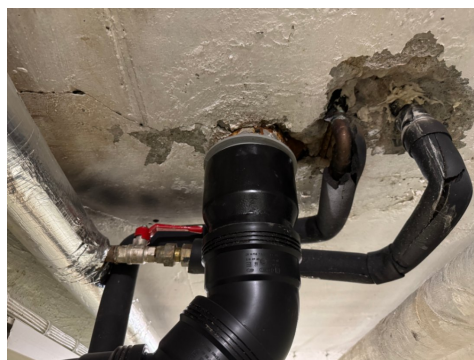
Felles hovedstoppekran i u-etg.

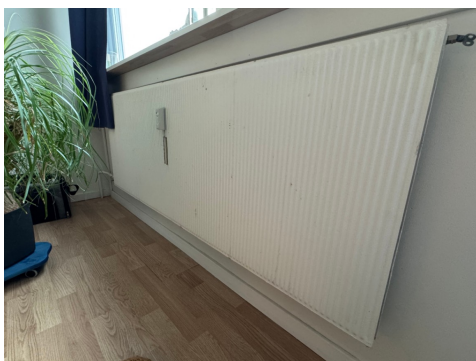
Eldre radiatorovn i stue.
