Tilstandsrapport

📍 Skullerudveien 59, 1188 OSLO

Befaringsdato: 12.11.2024

Oppdragsnr.: 11838-2654

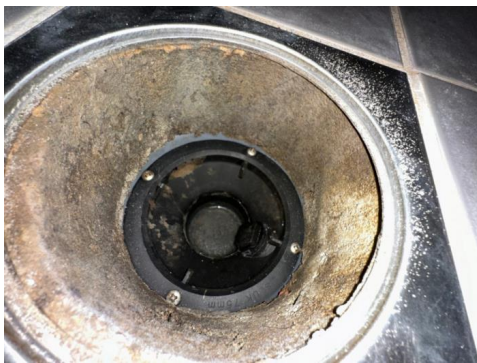
Plastsluk med klemring for membran

Det anbefales bruk av dusjkabinett, for å hindre fuktinntregning i eldre konstruksjoner.

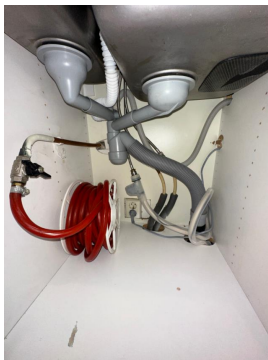
Rørpropplegg i kjøkkenbenk med brannslange

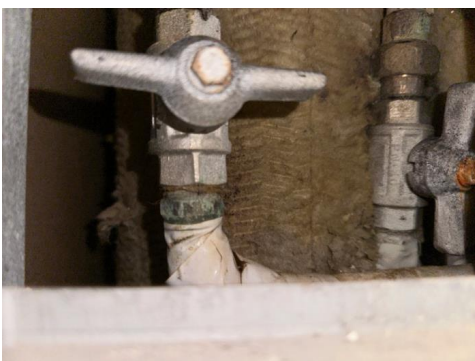
Stoppekraner plassert på bad

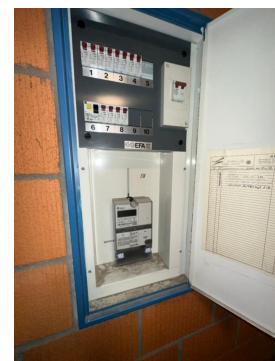
TG2 settes i følge forskrift på anlegg, uten fremlagt samsvarserklæring på hele anlegget.

Sikringsskap med automatsikringer.

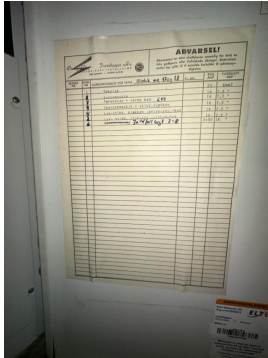
Kursoversikt i sikringskap
