# Husbyvegen 226 7357 SKAUN

## Tilstandsrapport Eierskifte

Boligtype: Fritidsbolig

Byggeår: 1950

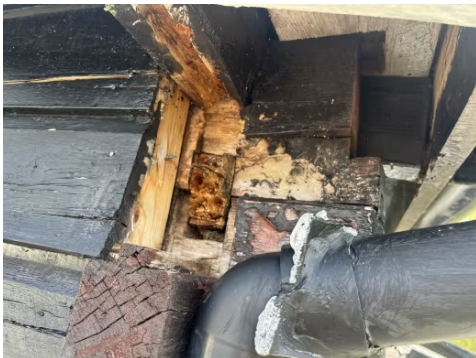
## 6.6 Yttervegger

Det anmerkes stedvis synlige råteskader i hjørner på maskinlaftingen. Dette vil medføre svekkelser i konstruksjonen. På husets værutsatte veggflater bærer kledningen også preg av å være noe værslitt som en konsekvens av tidvis nedfukting og soltørking. Videre registreres det råteskader på stående trepanel og åpninger i nedre del på kledningen og synlig isolasjon

Tiltak må utføres som et strakstiltak før forverring.  
På fukt og værutsatte veggflater må det påregnes hyppigere vedlikeholdsintervall.

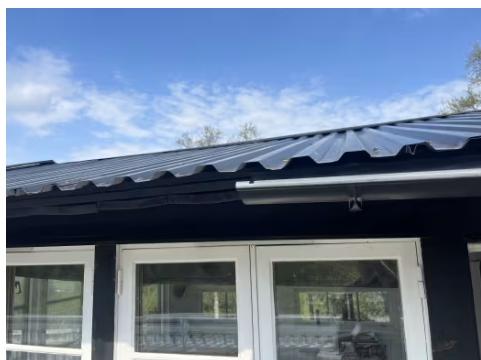
## 6.8 Renner og nedløp

Takrenner og endløp er oppført ufagmessig. Renner og spillblekk mangler også stedvis.

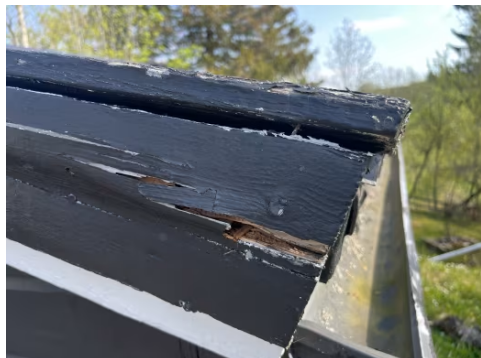
## 6.9 Takkonstruksjon

Det registreres svai/nedbøy i takflaten. Svai/nedbøy i takflaten som i dette tilfellet er påregnelig, og ikke uvanlig på slike eldre konstruksjoner. Videre blir det registrert råteskader på vindskibord og toppbord.

TG 2 settes grunnet eldre konstruksjon. TG 3 på fuktskader.

Ytterligere undersøkelser, samt utskifting av fuktskadet vindskibord og topp bord bør utføres.

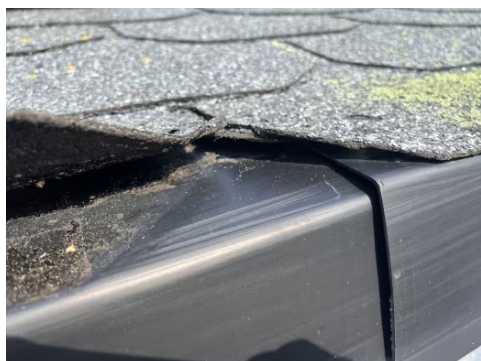
## 6.10 Taktekking

Det anmerkes løs papptekking, samt stedvis synlig innfesting. Det registreres også en del mose på taket som anbefales fjernet som et vedlikeholdstiltak. Mekaniske skader og noe ufagmessig utførelse anmerkes på metallplater. Det gjøres også oppmerksom på at overgang hoveddel og tilbygg har en utførelse som kan forårsake lekkasjer. Ingen tegn på lekkasjer blir registrert, men tekkingen har tettheten i tiden som kommer er usikker.

Tiltak vurderes å være nødvendig før skader oppstår.
