# Husbyvegen 225 7357 SKAUN

## Tilstandsrapport Eierskifte

Boligtype: Enebolig

Byggeår: 1915

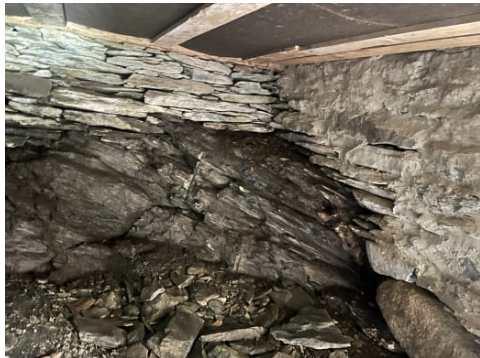
### 6.1 Drenering

| <p>Det foreligger ingen historikk om boligens drenering og utvendige fuktsikring er oppgradert/ etablert. Da det trolig ikke er etablert noen form for drenering / fuktsikring av grunnmur må fuktvandring gjennom grunnmur og fra grunnen påregnes. Det ble registrert synlig fukt etter fuktgjennomgang fra grunnmur.</p> <p>Hoveddel av terrenget rundt boligen har fall fra grunnmur. I et begrenset område har terrenget fall inn mot grunnmuren.</p> | |

| <p>Ingen umiddelbare tiltak vurderes påkrevd slik det fremstår på befaringstidspunktet. Drenering må likevel vurderes skiftet/ etablert og kjeller bør holdes under observasjon. Ved forverring må tiltak utføres.</p> <p>På generelt grunnlag er det viktig at terrenget heller bort fra grunnmuren. Overflatevann skal hurtigst mulig vekk for å unngå unødvendige fuktbelastninger på utvendig fuktsikring og drenering. Ideelt bør det i en avstand på ca. 3 meter være god helning vekk fra husets grunnmur.</p> | |

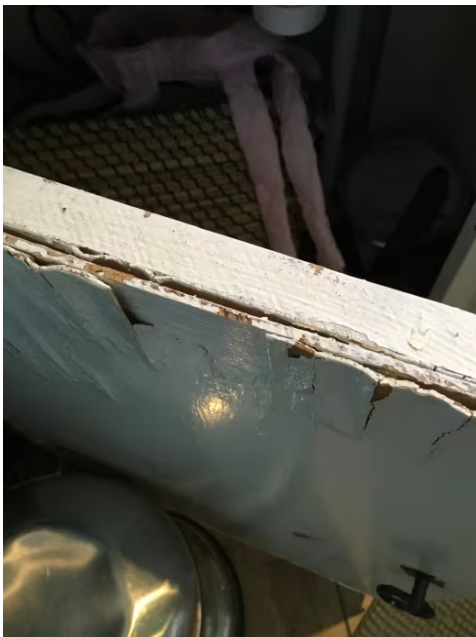
## 6.25 Våtrom: Bad

Sluket er et plastsluk og det registreres banemembran(gulvbelegg). Ingen tegn på skader blir registrert. Kontrollen er følgelig begrenset og det forventes da at membran er benyttet som fuktsikring bak og under flis og er påført på en fagmessig god måte etter leggearbeid.

Tilstandsgrad 2 er satt med bakgrunn i alder på tettesjikt og derav økt risiko for lekkasjer.

Det er fuktskader grunnet vannsøl på baderomsinnredningen.

Det anbefales å fortsatt benytte et dusjkabinett for å unngå ytterligere fuktbelastning fra fritt vann på gulv og vegger.

Fuktskade i servantskap bør utbedres.

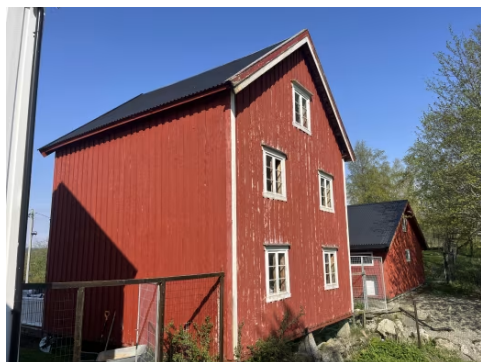
## 6.26 Øvrig: Stabbur

Det registreres stedvis behov for utvendig vedlikehold. Utover dette vurderes stabburet å være i bygningsmessig tilfredsstillende stand alder tatt i betraktning. Bygget er ikke videre vurdert.

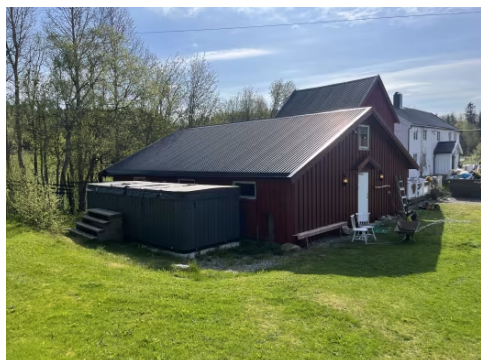
## 6.27 Øvrig: Redskapsbygg

Bygget fremstår uten vesentlige tegn som krever tiltak. Bygget er ikke videre vurdert.

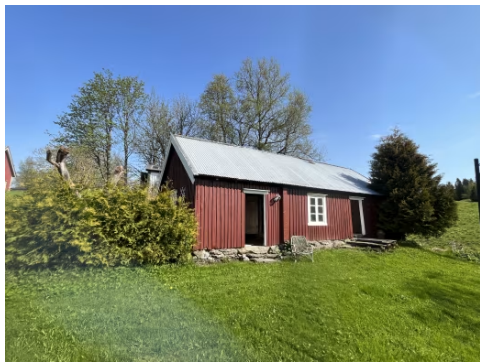
## 6.28 Øvrig: Uthus/ matstu

Bygget bærer preg av alder og et etterslep på vedlikeholdet og kostnader på vedlikehold må påregnes. Bygget er ikke videre vurdert.

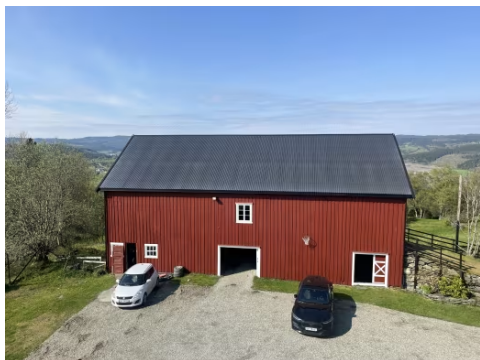
## 6.29 Øvrig: Driftsbygning

Det anmerkes at deler av utvendig kledning har råteskade og stedvis værslitte overflater. Videre er kledningen stedvis utført ufagmessig. Utover dette fremstår bygget å være i bygningsmessig tilfredsstillende stand. Uavhengig av dette må det påregnes løpende vedlikehold både med tanke på tilstand på utvendig kledning, samt byggets alder.
