Mælan 76

Tilstandsrapport

Eierskifte

Boligtype: Rekkehus

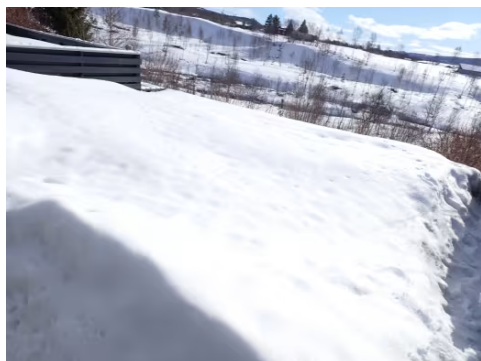
6.4 Balkong, terrasse, platting

-Det er etablert en terrasseplatting utenfor stue. Denne er snødekt og ikke vurdert.

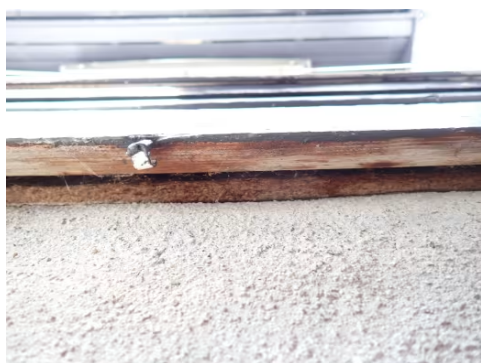
6.7 Yttervegger

- Kledningen er stedvis værslitt.
- Det registreres begrenset/dårlig lufting bak kledningen. Manglende eller dårlig lufting av kledning kan medføre fuktskader i veggen på grunn av sen uttørring av fukt i veggen som kan oppstå på grunn av inn driv av nedbør og kondensering.
- Noe usikkert om musetetting er tilstrekkelig. Det ble gjort funn av muselort på kaldloft og kneloft, og det er ukjent hvordan musene har tatt seg dit. Det ble ikke funnet avvik ved stikkprøvekontroll oppunder kledning.

- Rengjøring og overflatebehandling må påregnes.
- Det er ikke registrert behov for tiltak med tanke på dårlig lufting. Ved større utskiftninger bør dette etableres.

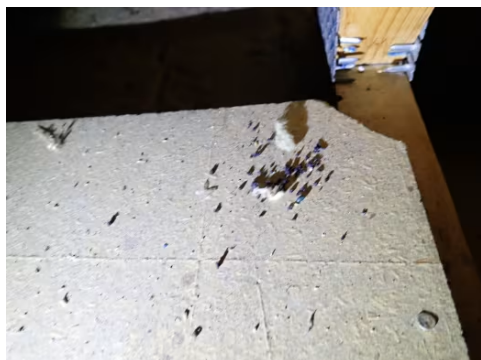
Muselort i kneloft

- Det ble påvist muselort i tilgjengelig kneloft. Det er også påvist noen skjolder i kneloftet, uten at disse er vurdert av betydning. Ingen aktiv fukt her.
- På kaldloftet er det begrenset mulighet for inspeksjon på grunn av lav høyde oppunder mønet. Kontrollen er derfor kun foretatt fra luken. Ved avtrekkskanal over bad på loftet er det påvist noe kondensering, samt muselort. Kondens kan komme av dårlig tetting ved gjennomføringen, eller for lite isolasjon på kanalen.
- Det registreres istapper fra gesimsen ved avtrekk fra kjøkken. Usikkert om dette kommer av fukt fra viften, eller om det kommer av varmelekkasjer fra loft i overgang mellom tak og vegg, eller lekkasje i tekking (ikke påvist tegn på lekkasjer fra innvendig side). Bør undersøkes nærmere.

TG 2 på grunn av påviste forhold. Det foreligger kneloft uten adkomst, og inspeksjon av dette er derfor ikke foretatt.

- Omfang og årsak til museaktivitet anbefales påvist, men det gjøres oppmerksom på at det var utført et tilsyn og tiltak av Pelias for noen år tilbake. Usikkert om det fremdeles er et problem. Eier er ikke kjent med at det ble utført tiltak i konstruksjonen for å unngå at mus kom tilbake. Nærmere undersøkelser anbefales.
- Det kan være hensiktsmessig med flere inspeksjonsluker for inspeksjon av kaldloft og kneloft. Dette er risikokonstruksjoner som kan være påkjent av fukt og/eller skadedyr.
- Årsak til istapper fra gesims ved kjøkkenvegg bør påvises, og tiltak eventuelt utføres. Nærmere undersøkelser anbefales.

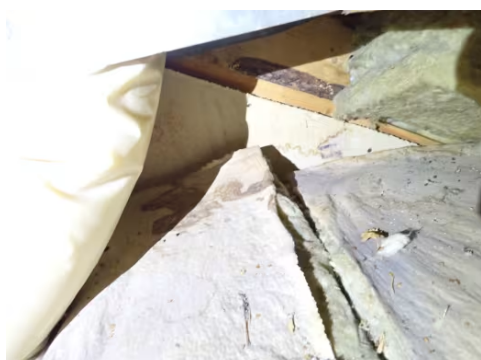
Kondens fra ventilasjonskanal

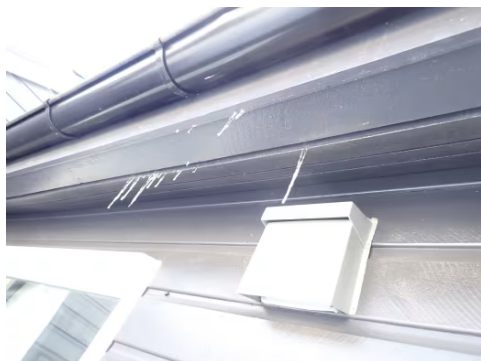
Istapper fra gesims

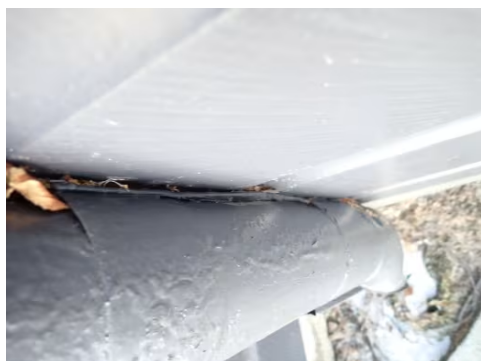
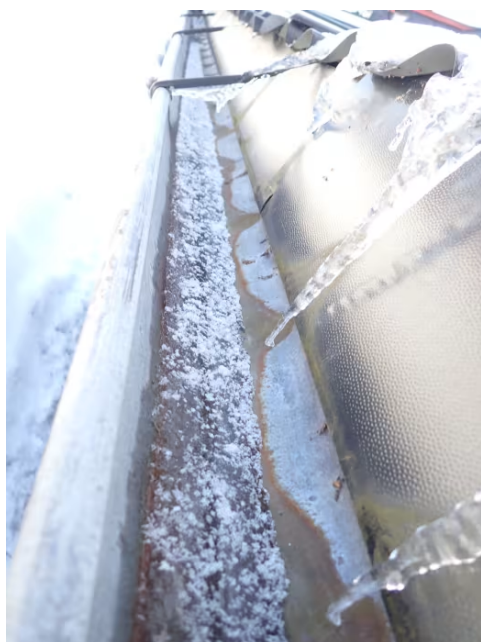
6.9 Renner og nedløp

- Eldre renner har stedvis rustflekker. Dette kan forkorte levetiden.
- Det ble registrert buling/skade i nedløpsrør som er et symptom på frostspreng.

- Det kan være hensiktsmessig å skifte ut eldre takrenner med tiden, men de fungerer per i dag.
- Nedløp/renner er ikke funksjonstestet av undertegnede. Nærmere undersøkelser anbefales. Ved utttheter bør utskiftinger foretas. Deler med deformasjon må skiftes for å lukke avvik.

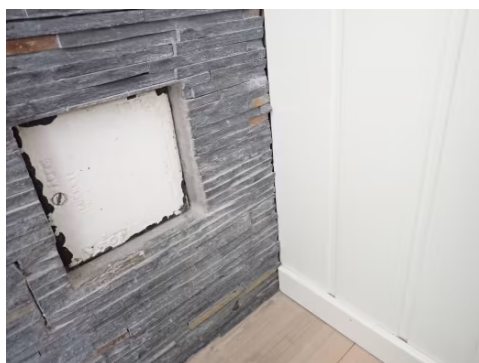
Mindre enn 30 cm ut fra luka mot brennbart materiale på vegg

Skorstein over tak er inspisert fra:	Fra bakken
Er det synlige skader i skorstein, beslag eller fuger?	Nei
Er det avvik i forhold til høyde på pipe over tak?	Nei
Oppsummering av ildsted/skorstein	TG-2
<p>-I skap på loft registreres et mindre riss i puss på muren. Risset vurderes ikke av vesentlig grad i dag, og tiltak er ikke nødvendig.</p> <p>-Det lyktes ikke undertegnede å åpne sotluka for kontroll inne i denne. Usikkert om det er problemer med låsen, eller om luka sitter fast.</p> <p>-Brennbart materiale på vegg er plassert mindre enn 30 cm fra luka. Kravet er 30 cm i alle retninger, så lenge det ikke er utført kompensierende tiltak som innlegging av sotlukestein.</p> <p>TG 2 på grunn av avvik på sotluke.</p>	
Anbefalte tiltak / ytterligere undersøkelser anbefales	
<p>-Nærmere undersøkelser i sotluke anbefales. Utbedring av låsfunksjon kan være nødvendig.</p> <p>-Om det skal tilknyttes ildsted må det foretas tiltak i forbindelse med at sotluke er plassert for nære brennbart materiale. Dette kan være innlegging av sotlukestein.</p>

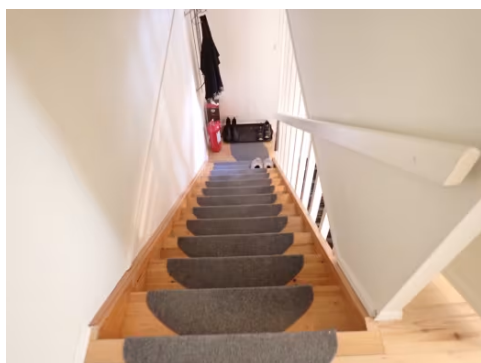
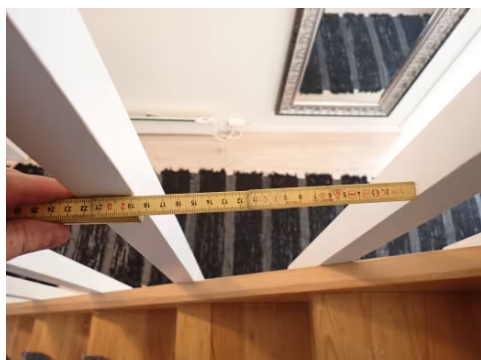
6.17 Trapp

- Åpninger i rekkverket er over 10 cm. Dette utgjør en risiko for små barn og dyr.
- Det mangler håndløper på vegg i trappeløpet. Dagens forskrift stiller krav til håndløper på begge sider i trappeløp.
- Det er knirk i enkelte trinn.

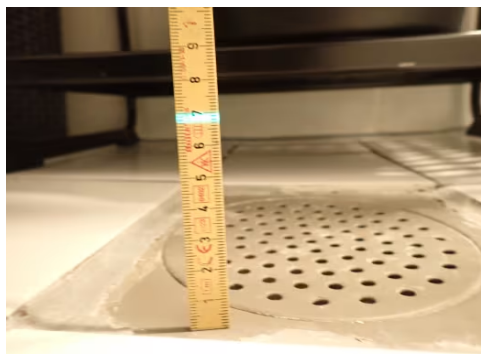
Referansenivå under flis ved dør = ca. 5 cm

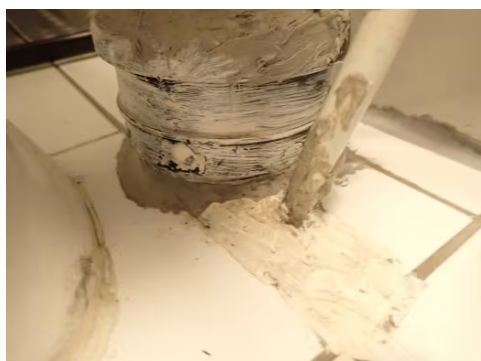
Rørføringer

- Membranen er smurt på toppen av sluket uten innfesting under klemring. Dette kan gi en økt risiko for lekkasjer om sluket skulle bli tett.
- Rørføringer gjennom gulv har ikke synlig membran/mansjetter over gulvet. Tettheten er usikker.
- Membran og sluk har nådd mer enn halvparten av forventet brukstid.

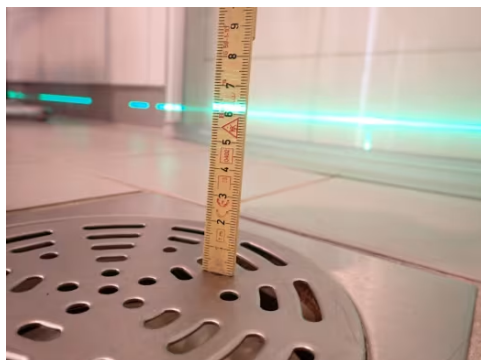
Referansenivå under flis ved dør = ca. 5 cm

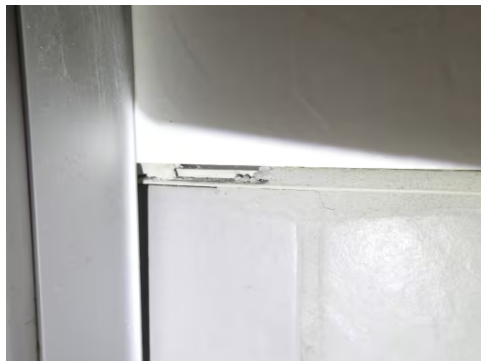
Overgang våtromsplate/bunnlist

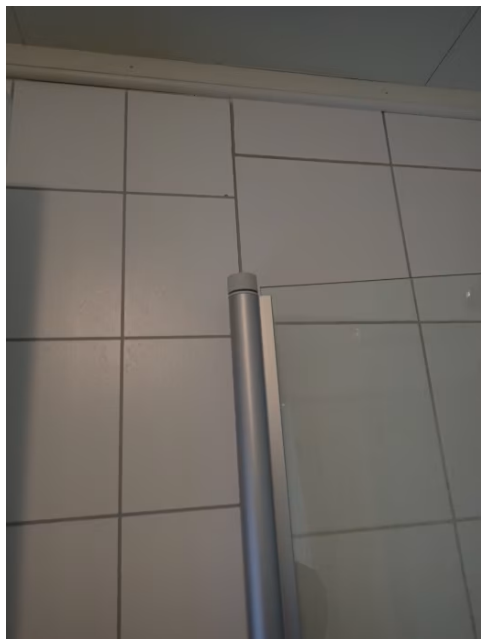
Overgang mellom flis og våtromsplater
