# Tilstandsrapport

📍 Dronningens gate 41 , 8514 NARVIK

# Gnr. 40, Bnr. 183, Snr. 1

Rapportdato: 03.07.2022

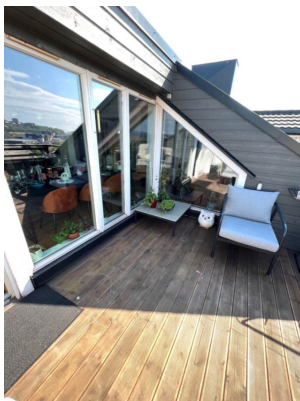
-Ny sluk og ny oppkant mot vegg samt tralldække i 2020.

- Rekkverket er for lavt i forhold til dagens krav til rekkverkshøyder.

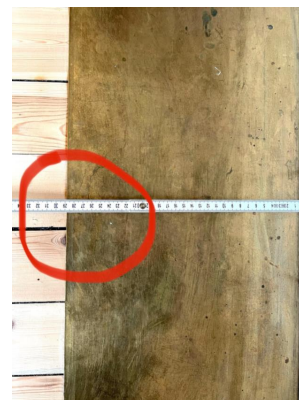
På generell basis anbefales det alltid kontroll av piper og ildsteder ved omsetning av eiendommer.

Det er ikke opplyst og være feil eller mangler vedrørende ildsted eller pipe.

- Avstanden mellom ildstedet og brennbart materiale er for liten.
- Pipevanger er ikke synlige.

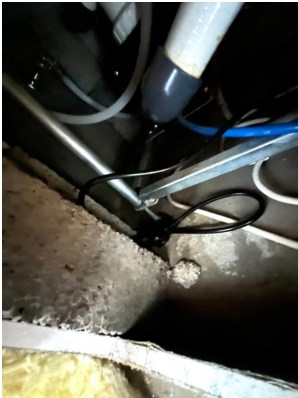
- Det ligger ikke membran på gulv eller vegger under innbygd boblebad, dette gjør at badet i utgangspunktet ikke er i tett utførelse. Dette gjør at tettesjikt er vurdert til TG 3.

Manglende membran ved gulv og vegg under badekar.

Gulv er ikke i tett utførelse under boblekar, det bør undersøkes hvorvidt det er mulig og etablere dette, lekkasjevarsler bør monteres.

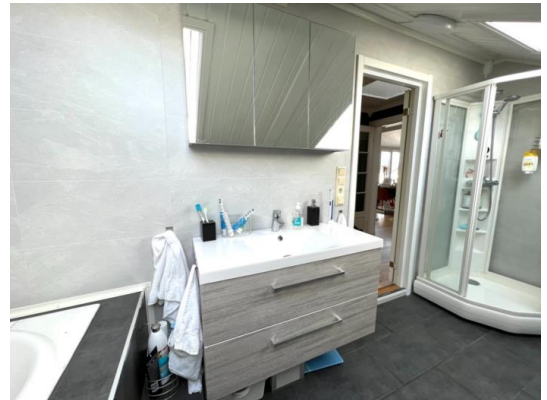
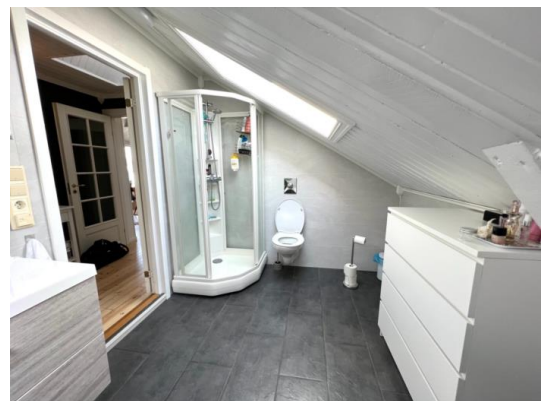
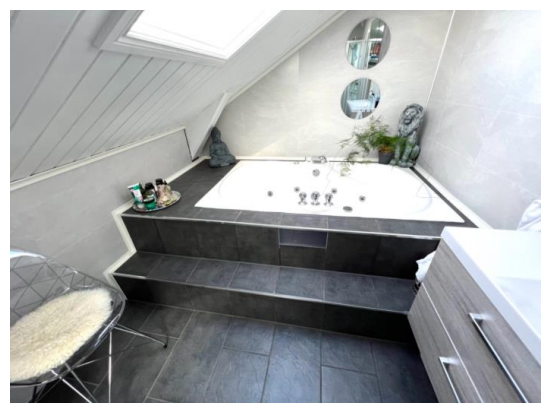
Veggmontert toalett, dusjkabinett og boblekar.

- Det er ikke påvist tilfredsstillende løsning for å synliggjøre lekkasje fra innebygget systerne.

- Det må gjøres tiltak for å lukke avviket.

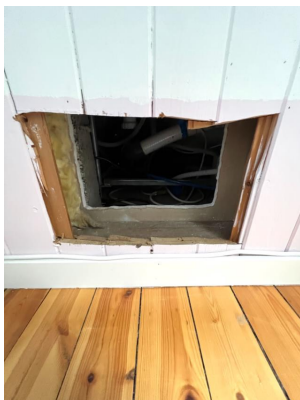
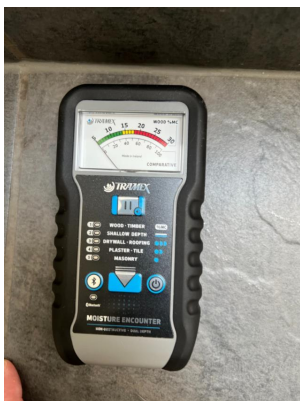
Fukttest ble gjort i denne luken og det var derfor ikke hensiktsmessig å bore hull i vegg.

Det er også tilgang til vegg i bad via kott i knevegg.

Ingen avvik i forbindelse med fuktmåling.

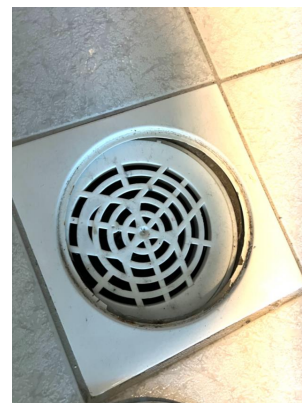
Det var ikke mulig å få opp slikrist for kontroll av membran i sluk.

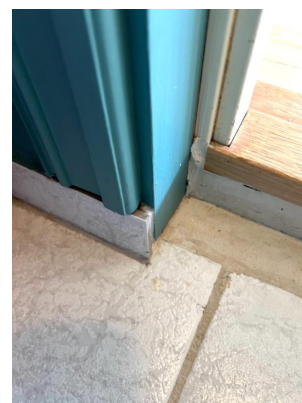
Det er ikke synlig membran etter tetsjikt mot terskel eller bak flis ved dør til vaskerom.

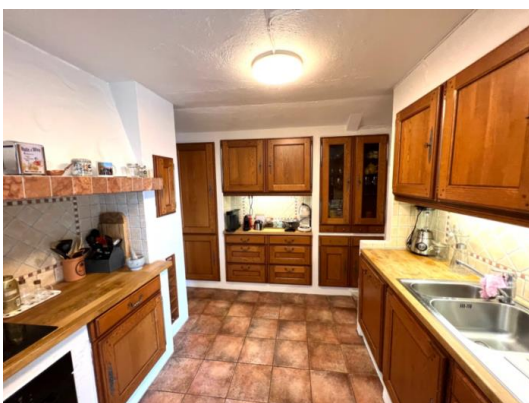
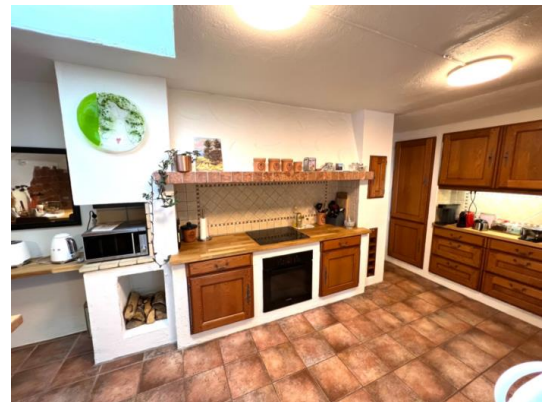
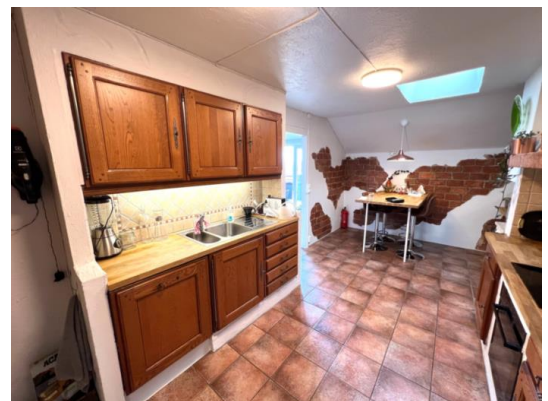
Åpen nisje/vedovn, ikke ferdigstilt pipe.

Det er elektriske varmekabler i gulvet på kjøkkenet.

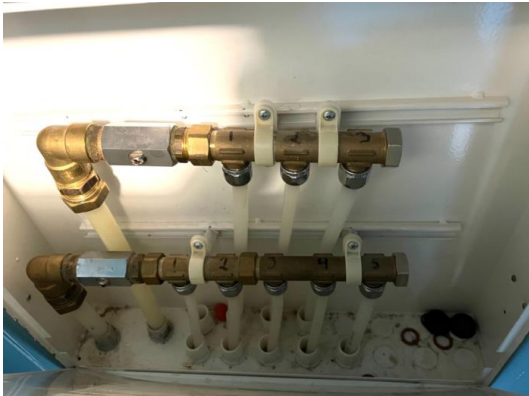
Seksjonen har rør i rør skap på vaskerommet.

Mellom vegg og utstyr er det synlige kobberrør.

- Mer enn halvparten av forventet brukstid er oppbrukt på innvendige vannledninger.

- Tidspunkt for utskiftning av vannledninger nærmer seg.
- Ifm. oppgradering av våtrom vil det være naturlig med utskiftning av rør.
- Det er ikke behov for utbedringstiltak siden anlegget fungerer i dag, men ut ifra alder kan skader plutselig oppstå på eldre anlegg.

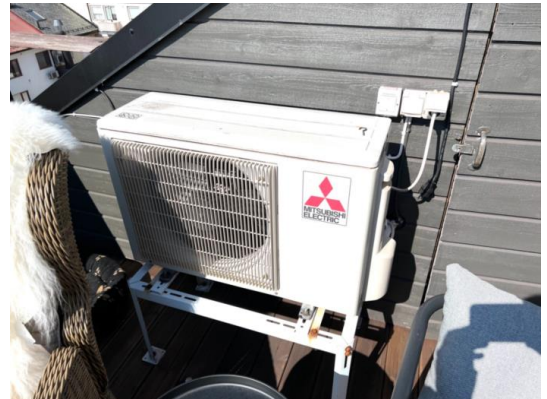
Mitsubishi varmepumpe type luft til luft i stue med utedel plassert på terrasse.

- Det er ikke behov for utbedringstiltak siden varmesentralen fungerer i dag, men ut ifra alder kan skader plutselig oppstå på eldre anlegg.

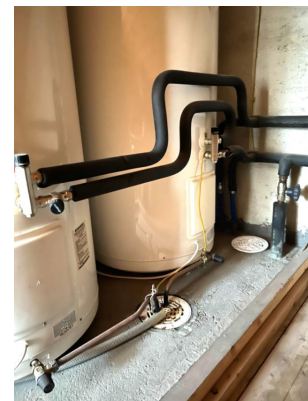
2 stk varmtvannsberedere på ca. 194 L. hver, plassert i kott i knevegg. (her er det etablert ett støpt dekke med oppkant og sluk i midten, dekke er ikke i tett utførelse, avrenning direkte til sluk.

- Det er ikke behov for utbedringstiltak siden tanken fungerer i dag, men ut ifra alder kan skader plutselig oppstå på eldre tanker.
