Tilstandsrapport

Enebolig

Østre Åbuveien 37, 2450 RENA

Befaringsdato: 27.09.2023

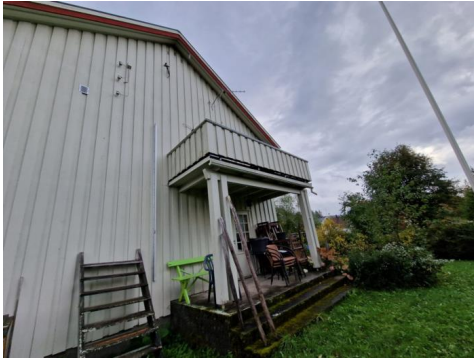
TG 2 Balkonger, terrasser og rom under balkonger - 2

- Mer enn halvparten av forventet brukstid er passert på tettesjikt/membran.
- Rekkverket er for lavt i forhold til dagens krav til rekkverkshøyder.
- Det er påvist andre avvik:

For lavt rekkverk ved terrasse (krav byggeår 0,9 m, dagens krav 1,0 m). Tettesjikt under terrassegulvet kunne ikke kontrolleres, ingen tegn til lekkasjer ved himling mot underliggende terrasse. Overflatebehandlinger med slitasje og avlassinger.

- Rekkverkshøyde må endres for å tilfredsstille krav på byggemeldingstidspunktet.
- Tidspunkt for utskiftning av tettesjikt/membran nærmer seg ut ifra alder på dagens teking.
- Det må foretas tiltak for å lukke avviket.

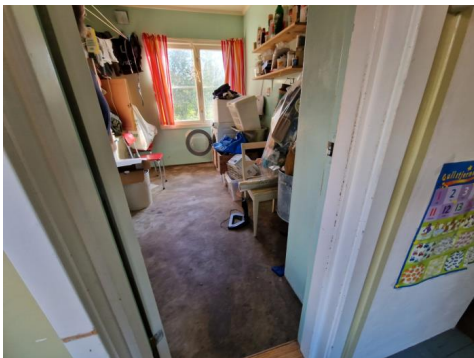
1.ETASJE > VASKEROM

Rommet anses ikke å oppfylle krav til våtrom med tetthet og ivaretagelse av lekkasjevann som tilfredsstillers dagens krav til våtrom. Levetidsbetraktninger som våtrom kommer ikke til anvendelse. Mangelfull ventilasjon. I følge Byggforsk byggedetaljblad kan man på overflater ikke forvente lengre levetid enn ca 20 år. Dette er helt avhengig av bruken.

Vaskerommet anses å måtte rehabiliteres for å tilfredsstillers dagens krav til våtrom.

Kostnadsestimat: 100 000 - 300 000

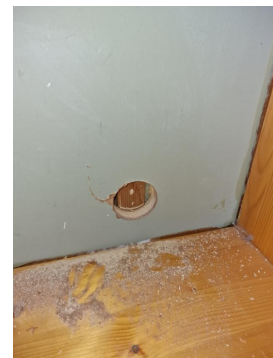
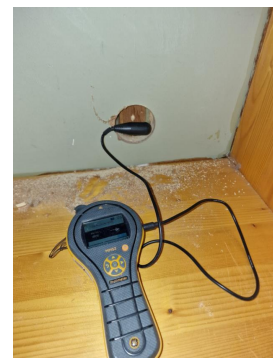
2. ETASJE > BAD 2

- Våtrommet må oppgraderes for å tåle normal bruk etter dagens krav. Mangelfull ventilasjon. Usikkerhet vedr tetthet ved rørgjennomføringer. Ingen tegn til fuktproblematikk ved overflater eller tilstøtende bygningsmasse som kan settes i sammenheng med rommets funksjoner. I følge Byggforsk byggdetaljblad kan man på overflater ikke forvente lengre levetid enn ca 20 år. Dette er helt avhengig av bruken.

Rommet fremstår som et fungerende badrom av eldre årgang, men ut fra alder kan skader plutselig oppstå. Overflater og konstruksjoner anses å ha overskredet sin forventede levetid. Ingen tegn til fuktproblematikk ved baderommet eller tilstøtende bygningsmasse som kan settes i sammenheng med rommets funksjoner. Hulltaking kunne heller ikke avdekke forhold som indikerer utettheter. Det anses derfor ikke nødvendig med umiddelbare tiltak. Kostnader ved renovering av bad er ikke medtatt. I følge Byggforsk bygghandboka kan man på overflater ikke forvente lengre levetid enn ca 20 år. Dette er helt avhengig av bruken. Terskelløsningen bør kontrolleres for tetthet og evt utbedres for utettheter. TG3 er gitt grunnet elde. Kostnadsestimat for etablering av mekanisk avtrekk.

Kostnadsestimat: Under 10 000

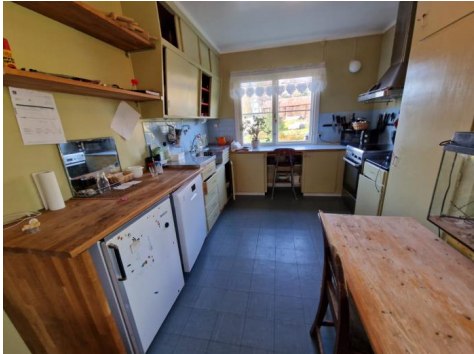
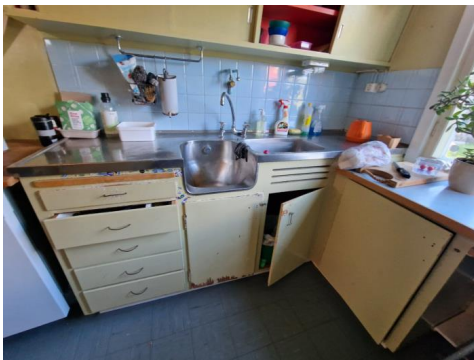
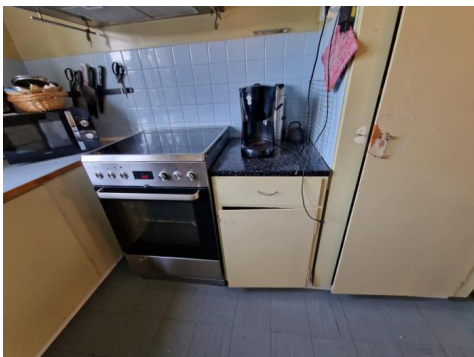
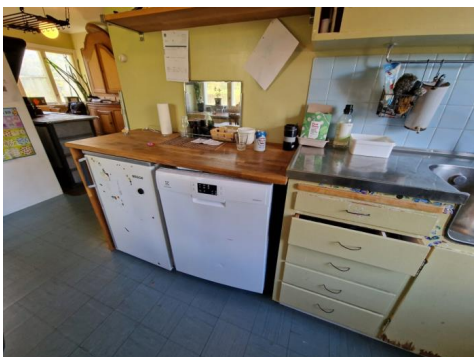
1. ETASJE > KJØKKEN

- Det er påvist skader på overflater/kjøkkeninnredning utover normal slitasjegrad.
- Kjøkkeninnredningen er av eldre dato, og den mangler bruksfunksjoner/løsninger som er forventbart på et kjøkken.

Det er påregnelig med utskiftning/utbedringer av kjøkkeninnredningen. Det anses ikke nødvendig med umiddelbare tiltak. Evt utbedringer kan vurderes ved planlagte rehabiliteringer. Kostnadsestimat for nytt kjøkken er ikke vurdert. Lekkasjevakt og komfyrvakt anbefales montert.

Kostnadsestimat: Ingen umiddelbar kostnad

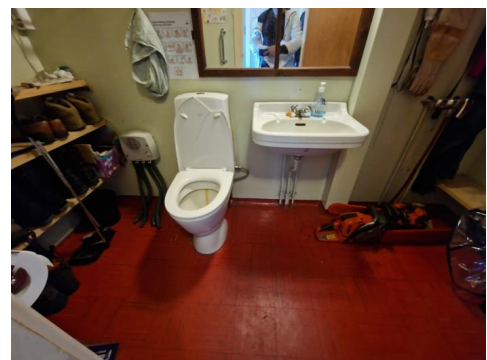
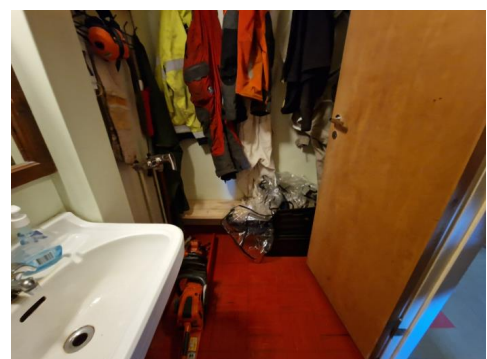
tidligere dusjsone

- Toalettrom har kun naturlig avtrekk fra rommet, NS 3600 krever mekanisk avtrekk for å kunne gi TG 0/1.
- Toalettrom mangler tilluftsventilering, f.eks. spalte/ventil ved dør.
- Det er påvist andre avvik:

Det anses ikke nødvendig med umiddelbare tiltak. Evt utbedringer kan vurderes ved planlagte rehabiliteringer. Rommet kan ikke tas i bruk som våtrom uten rehabiliteringer. Mekanisk avtrekk bør etableres på toalettrom. Kostnadsestimat for montering av ventilasjonsavtrekk.

Kostnadsestimat: Under 10 000
