Salg
Øysteins gate 18
2315 Hamar

Boligens tekniske tilstand:

Dato: 12/03/2025

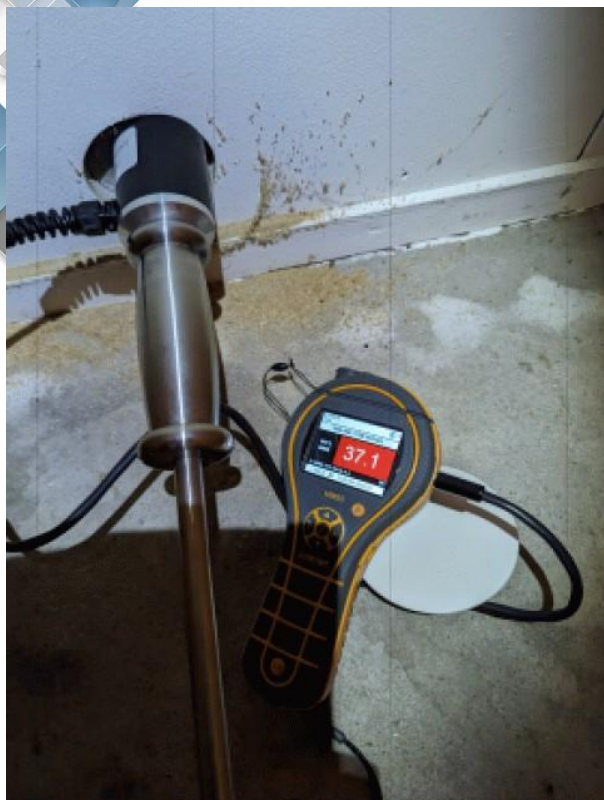
TG 2 9.1.3 Fuktmåling og ventilasjon

Det ble boret hull i yttervegg og fuktkontrollert med egnet fuktmåleverktøy. Det ble registrert noe høye fuktverdier.

Det ble også målt høye fuktverdier på gulv mot yttervegg, der dette ble målt.

Anbefalt spyling av drenering 1 - 5 år.

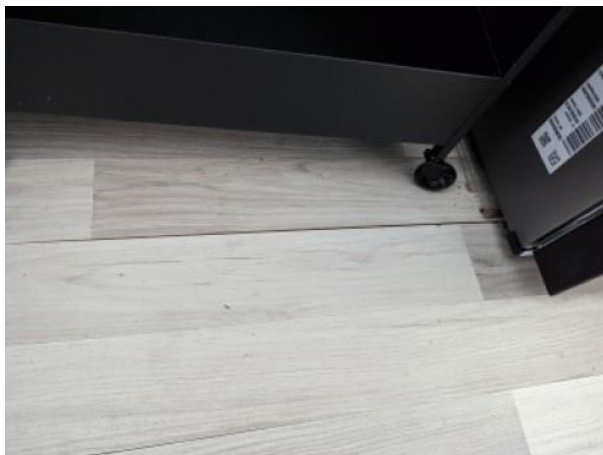
Det er påvist knirk, skader eller fuktskjolder på gulvet.

Merknader: Skade på gulv etter tidligere fukt fra kjøleskap iflg. eier.
