# Tilstandsrapport

Enebolig

Hasseldalsveien 22, 3790 HELLE

Befaringsdato: 12.08.2025

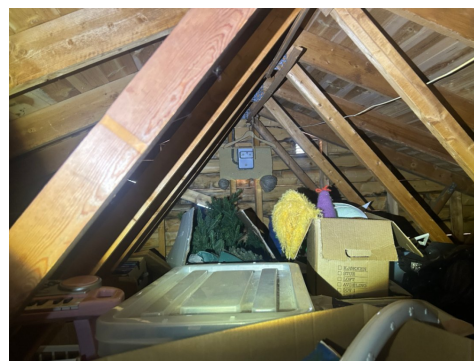
Frittstående takstoler med lastoverføring på yttervegger. Konstruksjonen er inspisert via takluke.

Takkonstruksjon.

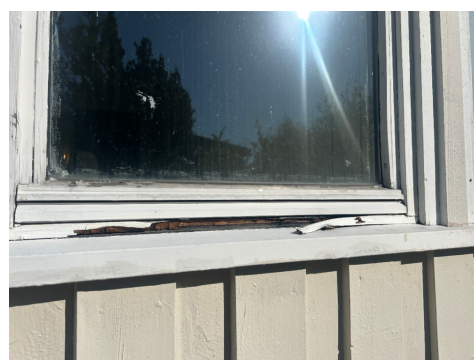
- Det er påvist at enkelte vinduer er vanskelig å åpne/lukke.
- Det er påvist avvik rundt innsettsdetaljer.
- Det er påvist vinduer med fukt/råteskader.

Råteskade.

- Det må påregnes noe vedlikehold og at enkelte vinduer må skiftes ut.

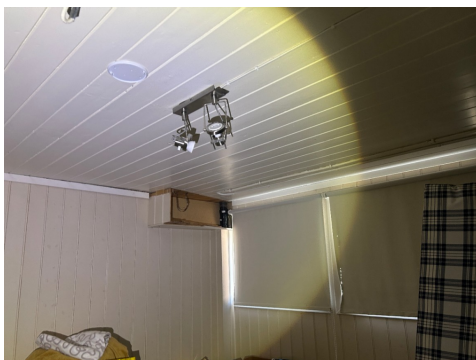
Innvendig er det gulv av laminat. Veggene har trepanel og malte plater.  
Innvendige tak har trepanel.  
Det er noen mindre skader på trepanel/overflater.  
Noen av overflatene er fra byggeår.

Brekkasje/skade i himling.

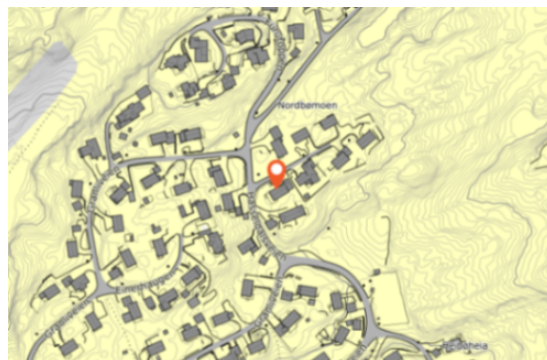
Utsnitt fra radonkart

- Det bør gjennomføres radonmålinger.

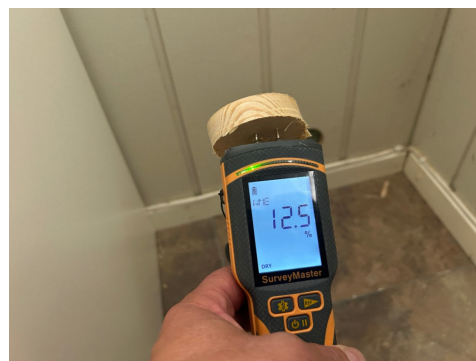
Gulvet er av betong. Hulltaking er foretatt uten å påvise unormale forhold. Veggene har panel. Hulltaking er foretatt ved/i Kjellerstue.

Fuktmåling i kjeller.

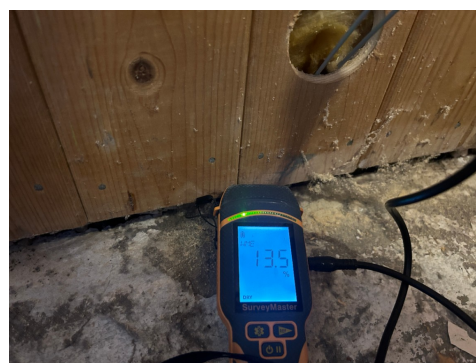
Hulltaking er ikke foretatt da det allerede er påvist andre avvik i våtsonen.

Det er gjort fuktsøk med moderate utslag.

Fuktsøk.

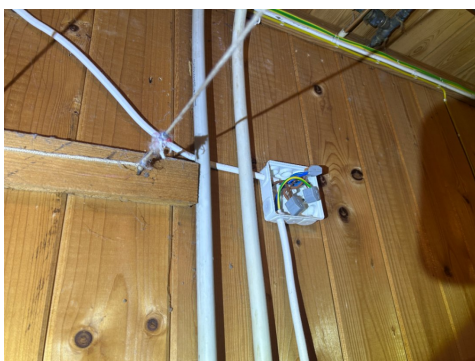
Koblingsboks må påmonteres deksel.

Det anbefales kontroll i henhold til NEK 405.2.3, som er tilpasset kontroll ved avhending.
