Tilstandsrapport

Enebolig

Ekornholsåsen 5, 2120 SAGSTUA

Befaringsdato: 05.12.2024

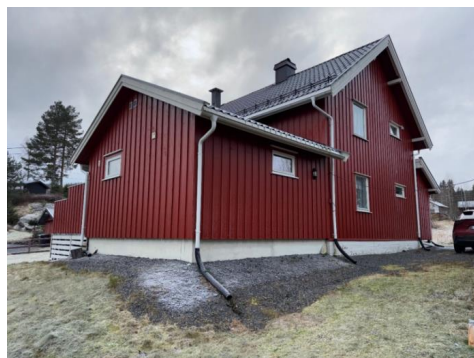
Ingen snøfangere på nordsiden av tilbygg

- Det må monteres snøfangere for å oppfylle byggeårets krav.

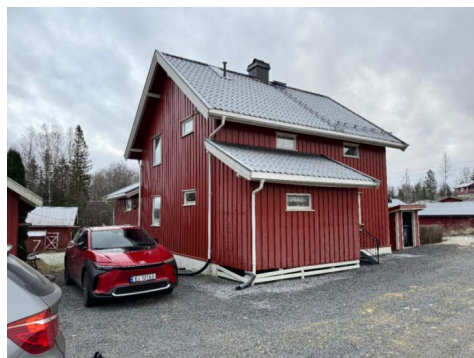
Det mangler snøfangere på deler av taket mot vest.

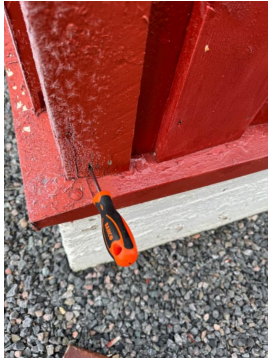
- Det er ingen eller liten lufting i nedre kant av kledning mot grunnmur.
- Det er påvist spredte råteskader i bordkledningen.

Stedvis dårlig/ingen lufting mellom kledning og vannbrett har ført til råteskader i nedkant av kledning, spesielt på gavlvegg mot sør og deler av vegg mot vest.

Råteskader kledning og mangelfull luftning/dryppkant mellom vannbrett/kledning.

- Råteskadet trekledning må skiftes ut.

I forbindelse med utskiftning av råteskadede panel må det etableres luftespalte mellom vannbrett og panel på de områder dette mangler.

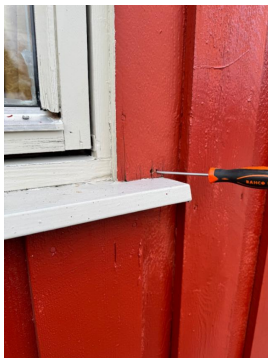
Råte og mangelfull luft/dryppspalte

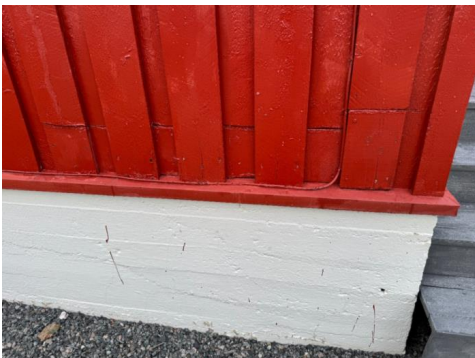
Utskiftet kledning med "grove" skjøter.

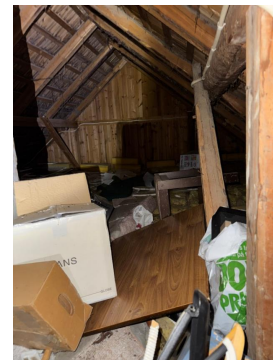
Ingen lufterister i gavlspisser

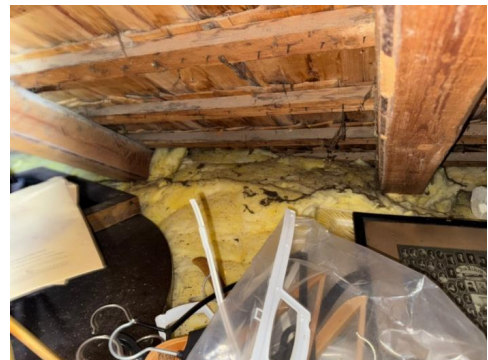
Bygningsfysikken med ventilering av loft og fuktsperre mot bolig/oppvarmet del endrer seg ved utbedringer som etterisolering (konstruksjon uten dampsperre og sponisolering var vanlig for byggeåret)

Isolert tett mot undertak uten synlig luftespalter.

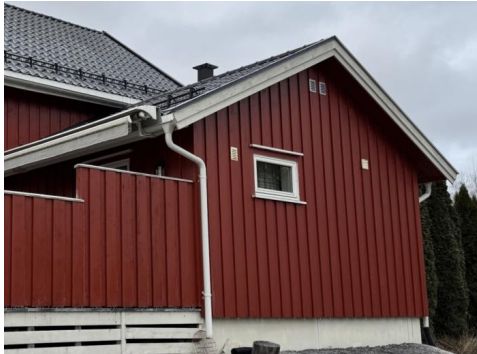
Ukjent takkonstruksjon på tilbygg

For ytterligere undersøkelser må det etableres tilgang via inspeksjonsluke, evt innhent dokumentasjon om mulig.

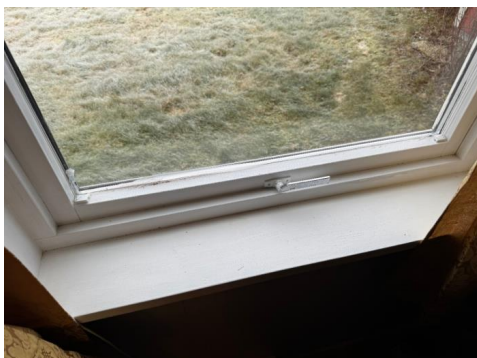
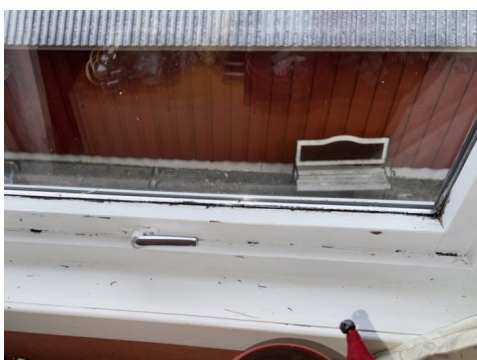
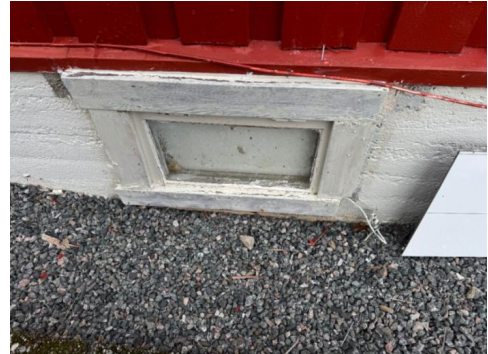
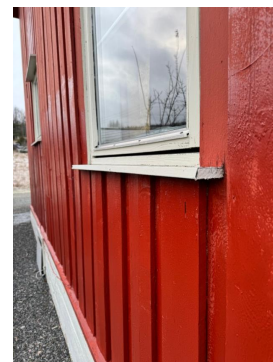
- Det er påvist avvik rundt innsettingsdetaljer.
- Det er påvist tegn på innvendig kondensering av enkelte vindusglass.
- Karmene i vinduer er slitte og det er sprekker i trevirket.

Flere av vinduene fra 1981 har tegn/fuktmerker etter kondensering. Kjellervinduer er gamle og værslitte.

Vannbrett under vindu med feil fall (motfall)

- Det bør gjøres tiltak for å bedre ventilering av rommet.
- Det må påregnes noe vedlikehold og at enkelte vinduer må skiftes ut.

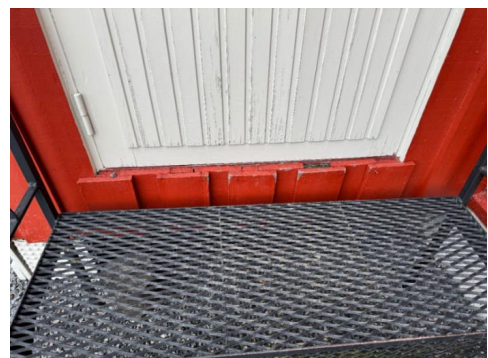
- Det er påvist avvik rundt innsettingsdetaljer.
- Utvendige beslagsløsninger er ikke fagmessig utført.

Manglende beslag under hoveddør.

- Belistning/vannbrett må utbedres og overganger tettes.
- Det bør gjøres tiltak for å lukke avviket.

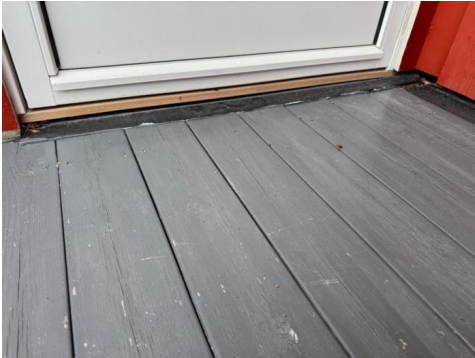
Svært liten kant mellom gulv/dørterskel.

Det må gjøres tiltak for å sikre mot vanninntrengning i konstruksjonen og utbedre/øke oppkant mellom terrassegulv/dør.

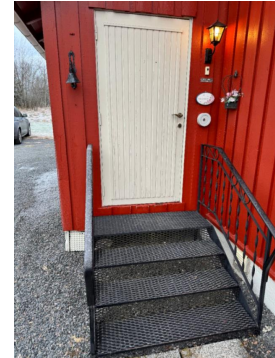
Inngangsparti med eldre smijernstrapp med lavt rekkverk (80cm)

Håndløper må monteres for å lukke avviket.

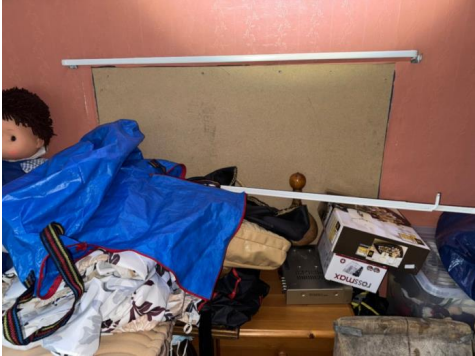
Overflater på soverom med forblendet vindu var noe vanskelig å få kontrollert pga fullt rom, men hvor utbedringer må påregnes.

Tidligere vindu

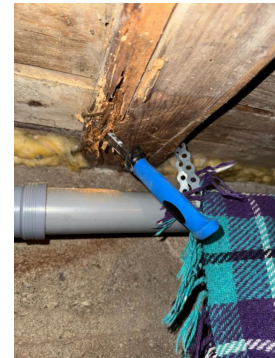
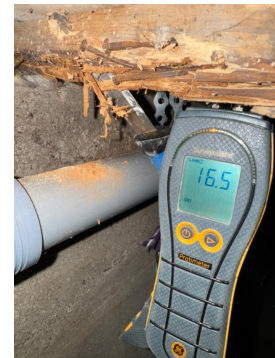
- Det er målt høydeforskjell på mellom 15-30 mm gjennom hele rommet. Tilstandsgrad 2 gis med bakgrunn i standardens krav til godkjente måleavvik.
- Det er registrert symptom på sopp/råte.
- Målt høydeforskjell på mellom 10 - 20 mm innenfor en lengde på 2 meter. Tilstandsgrad 2 gis med bakgrunn i standardens krav til godkjente måleavvik.

Det er spor av gamle råteskader i deler av etasjeskille/stubbloft til kjeller. Forhøyede fuktverdier i bjelkelag spesielt i kjellerrom/krypkjeller uten fast dekke.

- For å få tilstandsgrad 0 eller 1 må høydeforskjeller rettes opp. Det vil imidlertid sjelden være økonomisk rasjonelt som et enkeltstående tiltak i en bolig som dette. Dersom boligen en gang skal renoveres, kan man vurdere slike tiltak.
- Det må gjennomføres ytterligere undersøkelser.
- Konstruksjonene må sikres mot råte, sopp og skadedyr.
- Råteskadet treverk må skiftes.

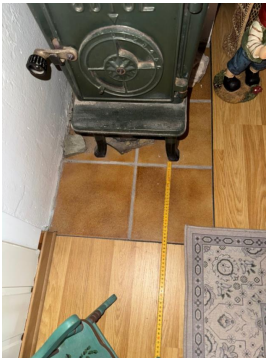
- Avstanden mellom ildstedet og brennbart materiale er for liten.
- Det er påvist sprekker i ildfast stein inne i ovnen.
- Pipa har rennemerker etter sotvann.

Avstand fra fremkant ovn til brennbart materiale/gulv 26,5 cm.

- Ildsted med sprekk må skiftes.
- Større avstand til brennbart materiale må lages.

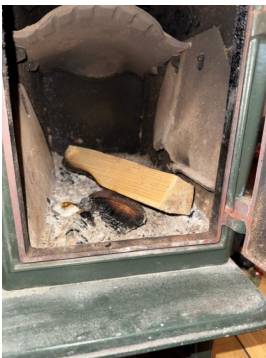
Sprukket innvendig plate

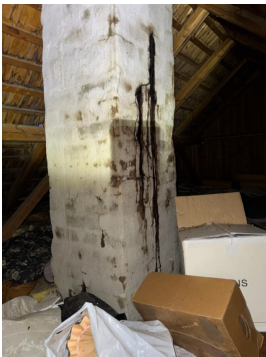
Pipeløp på loft med bekkmerker.

Når det gjelder ildsteder/piper så er det det lokale brann/feiertilsyn som er godkjenningmyndighet. Ytterligere undersøkelser må foretas for å få kartlagt tilstanden og omfanget på eventuelle skader.

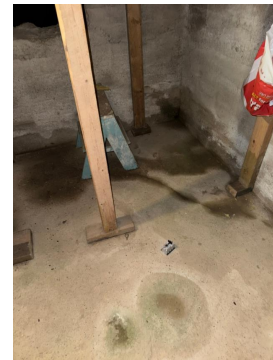
- Det er påvist indikasjoner på noe fuktgjennomtrenging inn i kjellermur.
- Det er påvist synlig fuktighet på mur/gulv i kjeller.
- Det er påvist synlige fukt/råteskader i treverk i underetg./kjeller, hulltaking er derfor ikke nødvendig

Fuktvandring i mur/betong

- Det må foretas tiltak for å redusere/begrense fuktgjennomtrenging inn i kjeller.
- Det må foretas tiltak for å utbedre årsak til fukt-/råteskadene samt utbedre råteskadene

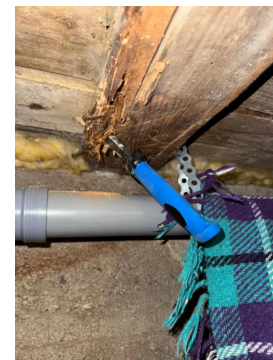
Råte

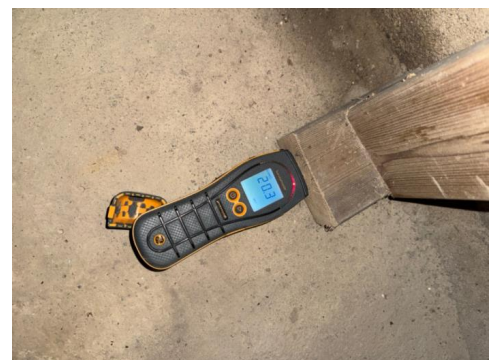
Forhøyede fuktverdier i treverk mot gulv/betong

Det må etableres ventilasjon/luftgjennomstrømning.

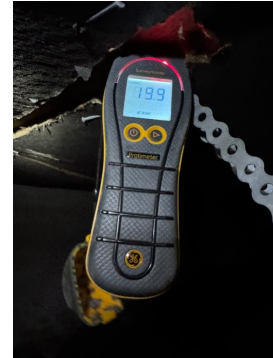
Forhøyede fuktverdier i bjelkelag og treverk mot grunn og murverk med fare for råtedannelser.

Forhøyede fuktverdier i bjelkelag

- Fuktspærre på bakken bør etableres.
- Bedre ventilering må etableres.
- Ytterligere undersøkelser må foretas for å få kartlagt tilstanden og omfanget på eventuelle skader.

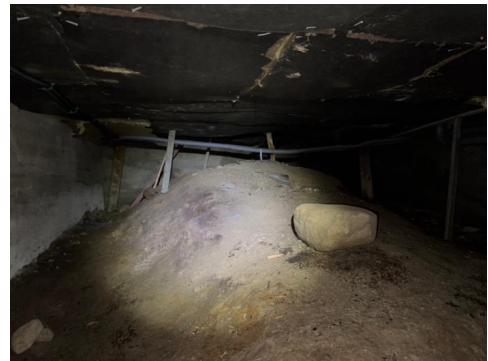
Påvist gamle råteskader i list til stubbloft. (se pkt. etasjeskille).
Asfaltplater oppunder bjelkelag sitter stedvis løst.

Asfaltplater oppunder bjelkelag i kryptjeller henger og er stedvis enkelt støttet opp med div. planker.

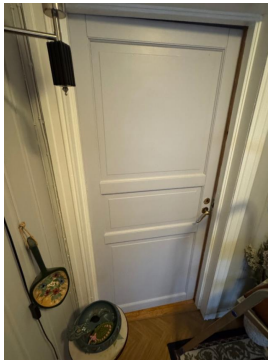
- Det er påvist avvik som tilsier at det bør foretas tiltak på enkelte dører.

Dørblad tar i karm/terskel og har dårlig låsekasse/dørvrider.

- Det bør foretas tiltak på enkelte dører.

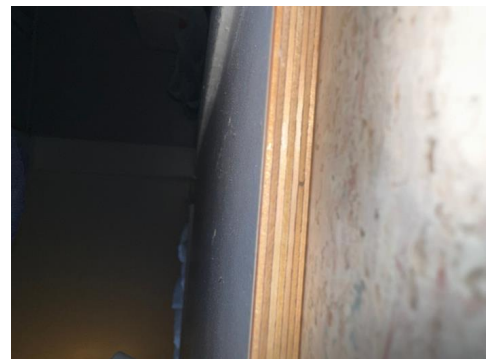
- Våtrommet må oppgraderes for å tåle normal bruk etter dagens krav. Avvik som er registrert er våtromsplater på vegger er ikke montert med bunnskinne eller fuktbeskyttede plateender. Sluk ligger utilgjengelig for inspeksjon og rengjøring under dusjkabinett. Fallforhold på gulv til sluk er mangelfullt i forhold til dagens forskrifter/krav.

Våtromsplater uten forseglig i bunn.

Våtrommet er fungerende, men må følgelig påregnes fullt oppgradert for å tåle normal bruk etter dagens krav. Alle forhold med tettesjikt, våtsone, sluk m.m. må dokumenteres.

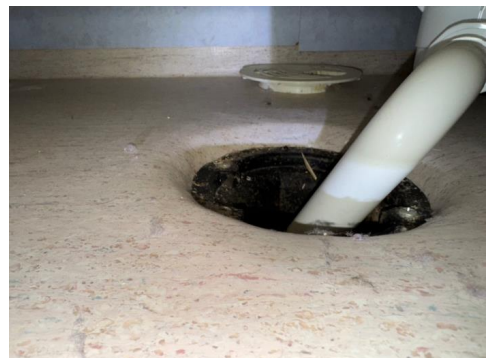
Utilgjengelig sluk under dusjkabinett

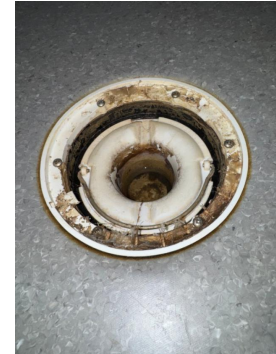
Sluk i dusjhjørne med klemt belegg.

- Innhent dokumentasjon, om mulig.

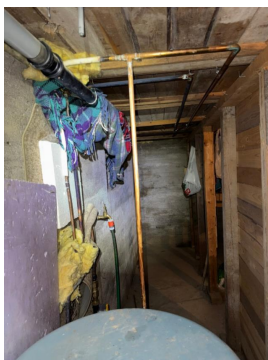
- Mer enn halvparten av forventet brukstid er passert på innvendige vannledninger.
- Det er påvist at vannrør som er utsatt for kulde har mangelfull isolering.

Eldre uisolerte kobberrør i kjeller

- Det er ikke behov for utbedringstiltak siden anlegget fungerer i dag, men ut ifra alder kan skader plutselig oppstå på eldre anlegg.
- Vannrør må isoleres i kalde rom.

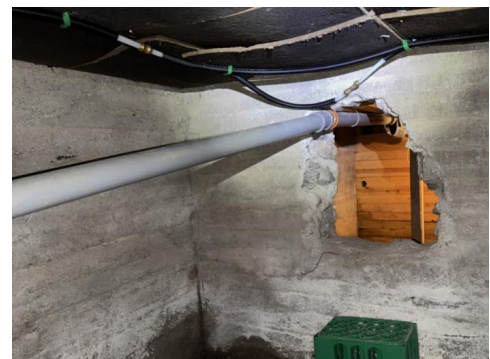
- Det er påvist at vannrør som er utsatt for kulde har mangelfull isolering.

Uisolerte vannrør i krypkjeller

- Vannrør må isoleres i kalde rom.

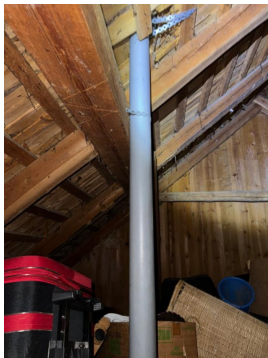
Uisolert lufteør på loft

Utluftningsrør på loft bør isoleres for å hindre evt. kondens.

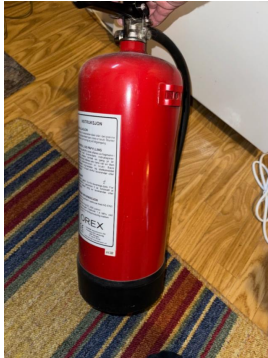
1. Er det mangler for brannslukningsutstyr i boligen iht. forskriftskrav på søknadstidspunktet, men minst Byggeforskrift 1985?
Nei
2. Er det skader på brannslukkingsutstyr eller er apparatet eldre enn 10 år?
Ja Brannslukker fra 2008.
3. Er det mangler på røykvarsler i boligen iht. forskriftskrav på søknadstidspunktet, men minst Byggeforskrift 1985?
Ja Det er ikke lokalisert røykvarsler i kjeller.
4. Er det skader på røykvarslere?
Nei Det er ikke synlige skader på røykvarslere. Røykvarslere ikke demontert.

Brannslukker fra 2008 (16år gml.)

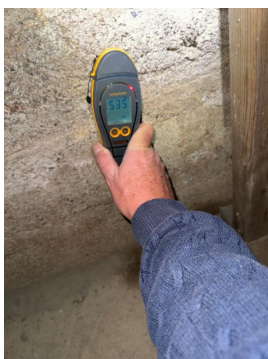
- Det mangler, eller på grunn av alder er det sannsynlig at det mangler, utvendig fuktsikring av grunnmuren ved kjeller/underetasje.
- Mer enn halvparten av forventet levetid på drenering er overskredet.
- Det er ukjent type/alder/løsning på drenering og tettesjikt på grunnmur.

Forhøyde utslag i kjellervegger på fuktindikator.

- Fuktsikring av muren må etableres inkl. klemlist.
- Det må gjennomføres ytterligere undersøkelser.
- Tiltak for redrenering rundt boligen kan ikke utelukkes.

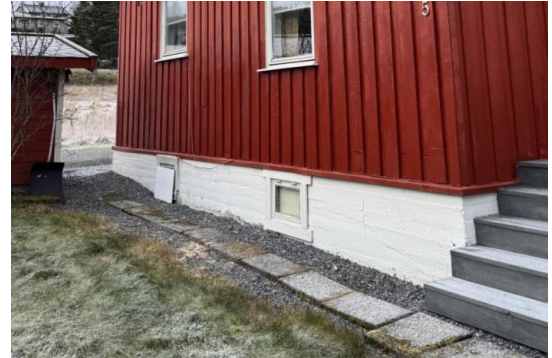
Ingen synlig fuktsperre.
