# Tilstandsrapport

Enebolig

Hagelia 6 , 4580 LYNGDAL

Oppdragsnr.: 22592-1041

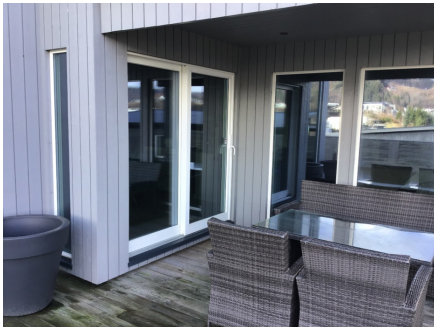
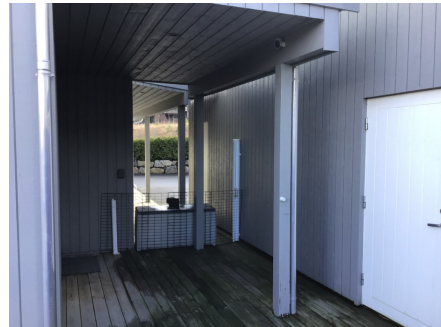
## TG 1 Balkonger, terrasser og rom under balkonger

Terrasse fremstår i overordnet ok tilstand. Det må påberegnes vedlikehold av platting og rekkverk i nærmeste fremtid.

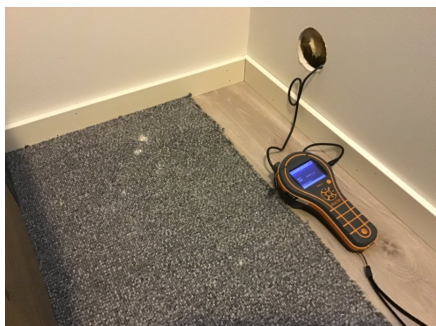
Hulltaking er foretatt uten å påvise unormale forhold. Hulltaking er foretatt ved/i Skillevegg mellom gang og bad . Fuktkvotemåling (vekt%) i konstruksjonen ble målt til under 6.

Hulltaking er utført i skillevegg mot våtsone, hvor sannsynligheten for eventuell fuktpåvirkning normalt vurderes å være størst.

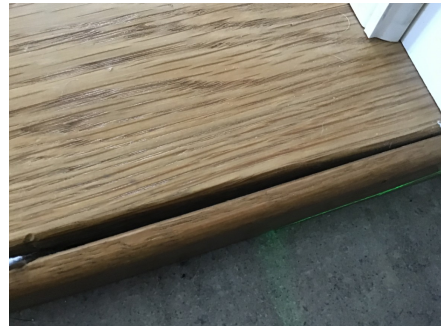
Det er ukjent om veggene er utført med produkter som er godkjent til å stå i våtsone til for eksempel på vegg rundt vask. Ved bruk av utslagsvask nærme vegg og vindu, er det viktig å være oppmerksom på vannsprut/søl på veggflater, spesielt om veggene ikke er utført med egnet produkter til å stå i våtsone. Anbefales jevnlig kontroll for å avdekke eventuelle skader/fuktpåkjønning tidlig, og eventuelt innhente dokumentasjon på produkter veggene er utført med, om dette foreligger.

Det er registrert fall på gulv mot sluk. Plassering av vaskemaskin og varmtvannsbereder i nærhet til sluk, samt fallforhold, tilsier at eventuelt lekkasjevann fra disse installasjonene i hovedsak vil ledes til sluk.

Det anbefales å være oppmerksom på eventuell vannoppsamling på gulv ved dørterskel

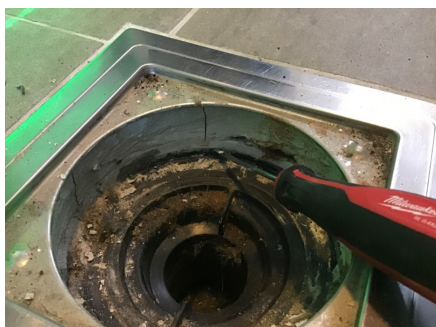
### ! TG 1 Sluk, membran og tettesjikt

Det er plastsluk og smøremembran med ukjent utførelse.

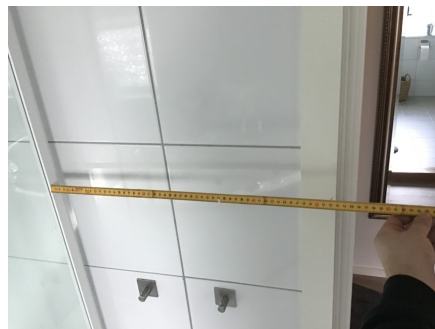
- Det er vindu/dør med ikke fuktbestandige materialer i våtsone (ved vask, dusj, badekar, osv.), løsningen eller byggematerialet er uegnet.

Plasseringen av vinduet medfører økt risiko for fuktpåvirkning på materialer som ikke er egnet for varig eksponering i våtsone. Over tid kan dette føre til fuktskader og eventuell fuktinntrengning i bakenforliggende konstruksjoner.

Det er montert dusjkabinett på bad som minsker risikoen for direkte vannprut på uegnet materialer samt vannoppsamling på gulv ved dør. Ved bruk av bad og som følge av plassering av dør anbefales det å fortsette bruk av dusjkabinett, være oppmerksom på vannoppsamling på gulv ved dør, samt jevnlig kontroll for eventuelle fuktpåkjenninger for å avdekke eventuelle skader på et tidlig stadium

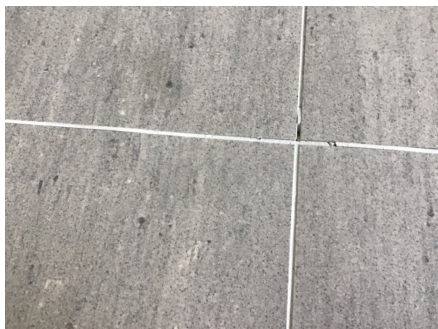
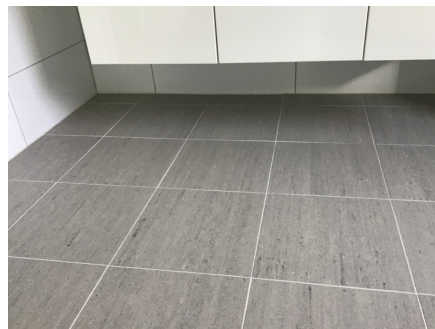
#### Vurdering av avvik:

Ved registrert hulrom under flis, kan indikere på at flis ikke er tilstrekkelig festet/limt til underlaget. Forholdet kan føre til sprekker/knusing av flis, og ved eventuell sprekke/knusing av flis kan det over tid skade underlaget/tettesjikt.

Som følge av at det er flis på flis på gulv, vil eventuelle sprekker/knusing av flis skade underlaget som er av flis og ikke direkte på tettesjikt. Avviket anses som mindre betydning og vil gi kosmetiske følger.
