# Tilstandsrapport

Boligbygg med flere boenheter

Utsikten 27 , 4353 KLEPP STASJON

Befaringsdato: 04.05.2026

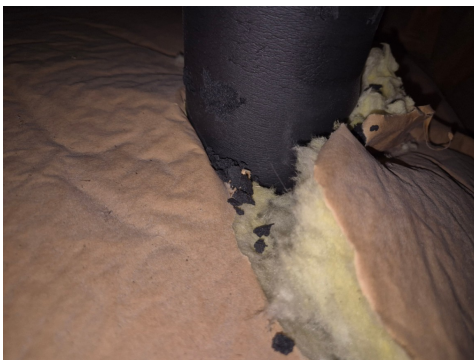
### ! TG 2 Takkonstruksjon/Loft

- Det er registrert symptom på aktivitet fra skadedyr.

Det er registrert spor i isolasjonen rundt lufting for avløp/kloakklufting på loft, som indikerer tidligere museaktivitet. Forholdet er også omtalt i egenerklæringen, hvor det er opplyst at det tidligere har vært mus på loftet, men at dette skal være utbedret. Ved befaring ble det ikke registrert synlige museekskrementer.

Berørt isolasjon bør kontrolleres og eventuelt skiftes eller rengjøres.

Mulige adkomstveier for mus og andre skadedyr til loftet bør kontrolleres og tettes ved behov, for å redusere risikoen for ny aktivitet, lukt, hygieniske ulemper og skade på isolasjon eller tekniske føringer.

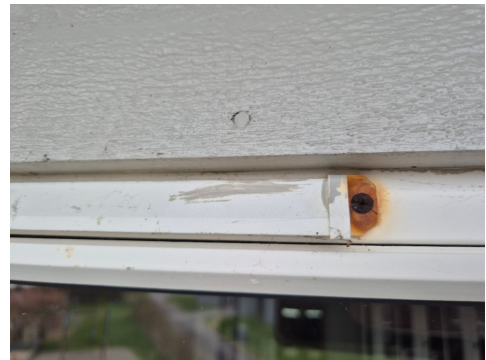
### ! TG 2 Vinduer

- Det er påvist at enkelte vinduer er vanskelig å åpne/lukke.

Det er registrert rust/korrosjon på utvendige skruer til vindusventilene.

Vinduer som er vanskelig å åpne eller lukke bør justeres eller utbedres for å sikre funksjonalitet og forhindre ytterligere slitasje. Dersom tiltak ikke utføres, kan dette føre til redusert brukervennlighet, økt slitasje på beslag og tetningslister, samt risiko for fuktskader som følge av manglende tetting.

Rust på utvendige skruer til vindusventilene kan over tid medføre svekkelse av innfesting og misfarging på omkringliggende overflater. Skruer bør kontrolleres og skiftes ved behov. Det anbefales bruk av korrosjonsbestandige skruer ved utskifting.

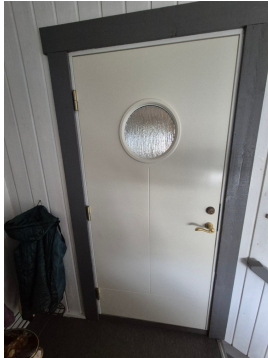
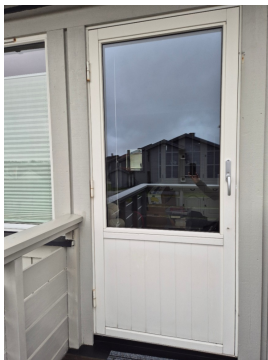
### ! TG 2 Dører

Det er registrert noe rust/korrosjon på hengslene.

Dørhåndtaket er noe løst på både ytterdør og balkongdør.

Rust på hengslene kan over tid føre til redusert funksjon og økt slitasje. Hengslene bør rengjøres, smøres og overflatebehandles for å forhindre videre korrosjon. Utskifting bør vurderes dersom funksjonen er svekket, for å unngå at dørene ikke lenger fungerer som forutsatt.

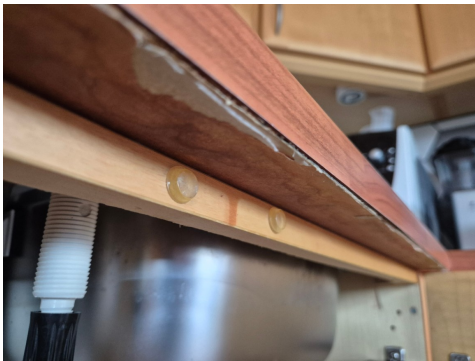
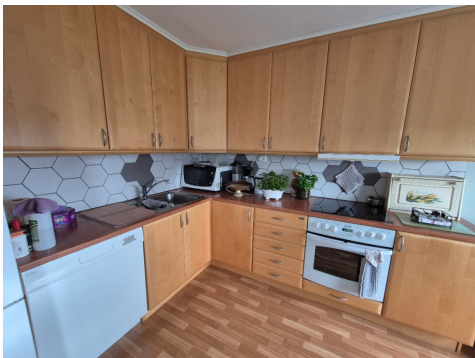
- Det er påvist fuktskjolder i overflater.

Det er registrert fuktmerker under benkeplaten ved vask og oppvaskmaskin. Det ble kontrollert med fuktindikator på befaringstidspunktet, uten registrerte utslag.

Fuktmerker indikerer tidligere eller mulig periodisk fuktpåvirkning/lekkasje. Selv om det ikke ble registrert utslag med fuktindikator ved befaring, bør området holdes under oppsyn.

Eventuelle fuktskadede overflater bør utbedres eller skiftes ved behov, for å redusere risikoen for videre skade på kjøkkeninnredningen og underliggende konstruksjoner.

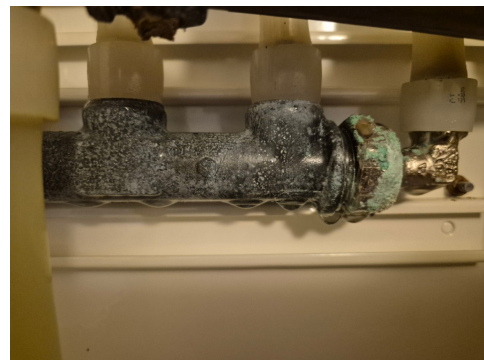
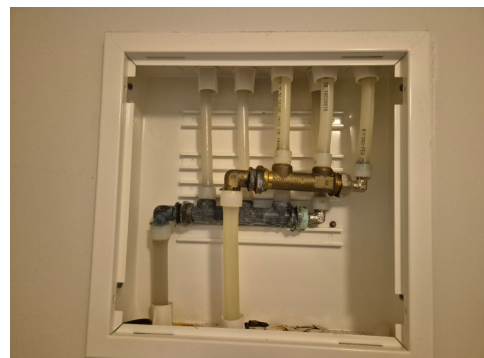
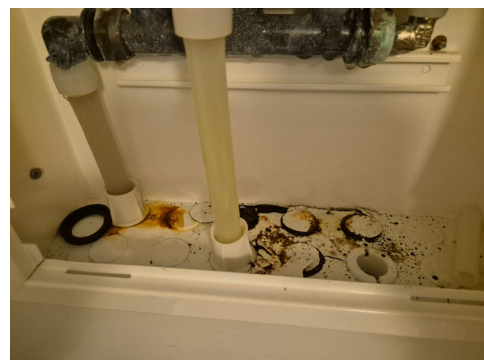
Det registreres drypp/lekkasje fra samlestock i fordelerskap.

Lekkasje i fordelerskap bør utbedres av rørlegger for å hindre fuktskader på omkringliggende konstruksjoner.

Skap og tilstøtende konstruksjoner bør kontrolleres for eventuell fuktpåvirkning, da lekkasje kan føre til skjulte skader og økt risiko for mugg- og råteutvikling.

**Kostnadsestimat: 20 000 - 100 000**

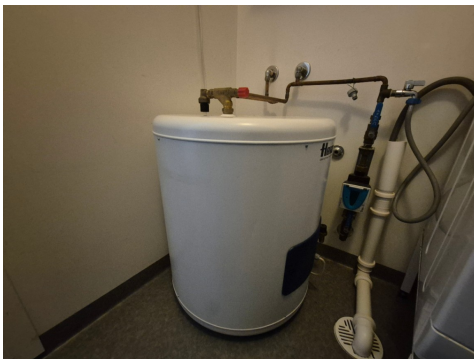
Manglende dokumentasjon og høy alder medfører økt risiko for plutselig svikt eller lekkasje, noe som kan føre til vannskader.

Det bør innhentes dokumentasjon på produksjonsår for å avklare alder og forventet levetid på varmtvannsberederen.

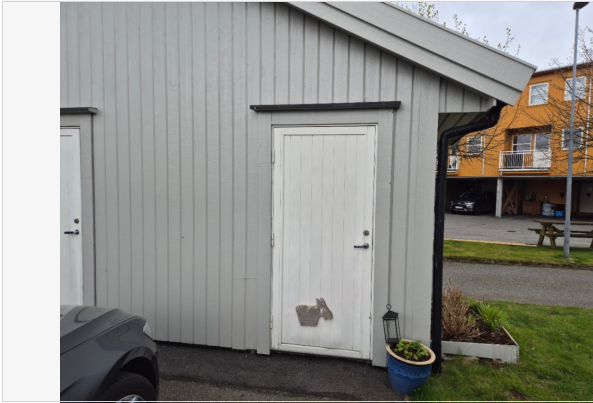
### Bod

Det registreres bulk/bule i boddør, trolig som følge av fuktpåvirkning.
