Tilstandsrapport

Litrane 291

Litrane 291, 5708 VOSS

Befaringsdato: 06.12.2024

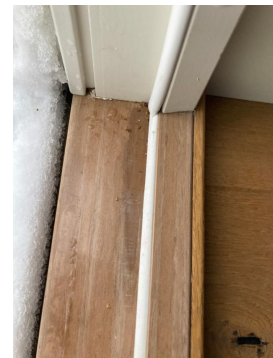
- Det er påvist dører som er vanskelig å åpne eller lukke.

Gjeld dør frå kjøkken til terrasse

Sig i dør

- Dører må justeres.

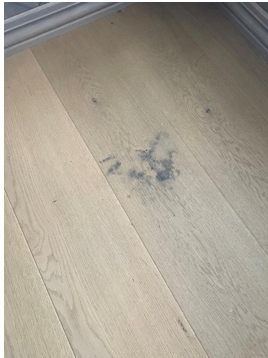
Merker i parkett i stue etter vannsøl, pga juletrifot

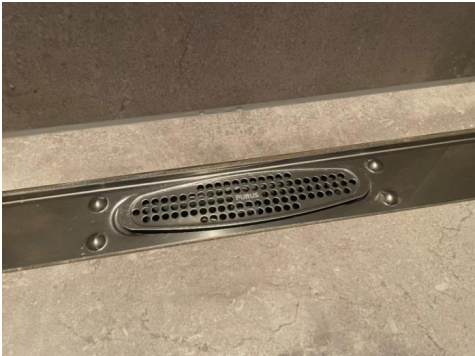
Det er stålsluk og smøremembran med ukjent utførelse.

Mangler dokumentasjon

Fremskaff dokumentasjon om mulig
