Tilstandsrapport

Litrane 291

Litrane 291, 5708 VOSS

Befaringsdato: 06.12.2024

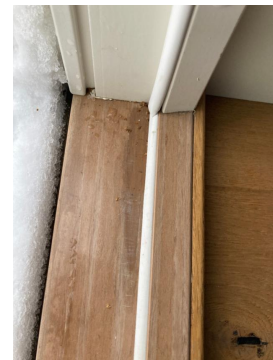
- Det er påvist dører som er vanskelig å åpne eller lukke.

Gjeld dør frå kjøkken til terrasse

Sig i dør

- Dører må justeres.
