Nedre Møllenberg gate 82A 7068 TRONDHEIM

Tilstandsrapport Eierskifte

Boligtype: Leilighet i flermannsbolig
Byggeår: 1892
BRA: 67 m²
BRA-i: 62 m²
Rapportdato: 29.4.2026 (Gyldig til 29.4.2027)

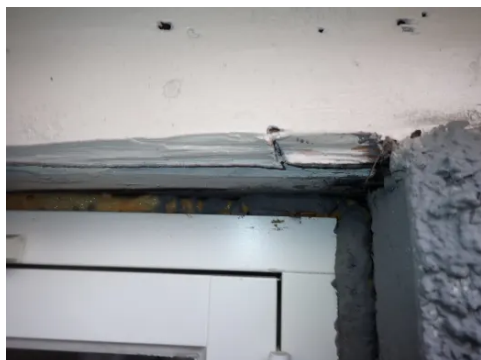
Eksempel på manglende tetting/omramming på vindu etablert i grunnmur.

Det er ikke etablert beslag under bunnkarm på vindu montert i mur og det er ufullstendig tetting rundt vindu. Dette kan medføre til uønsket fuktgjennomtrenging rundt vindu.

Tilstandsgrad 2 er satt med bakgrunn i manglende beslag og tetting rundt vindu etablert i grunnmur.

Etablering av beslag under bunnkarm, og bedre tetting/omramming på vindu etablert i mur anbefales.

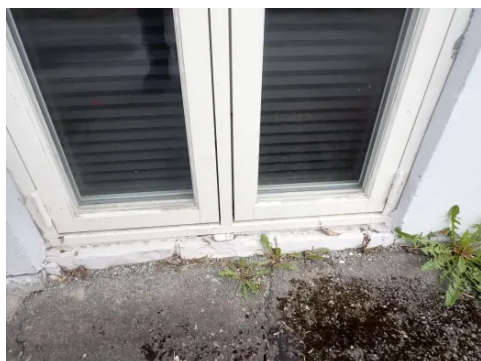
Eksempel på manglende beslag/tetting under bunnkarm på vindu etablert i grunnmur.

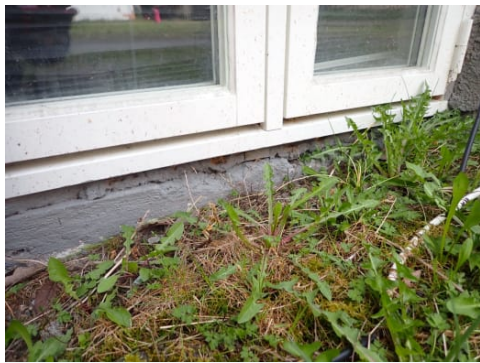
Eksempel på manglende beslag/tetting under bunnkarm på vindu etablert i grunnmur.
