Tomannsbolig  
Vespestadhaugen 32  
5443 Bømlo

**Boligens tekniske tilstand:**

**Utført av:**

Dato: 24/07/2025

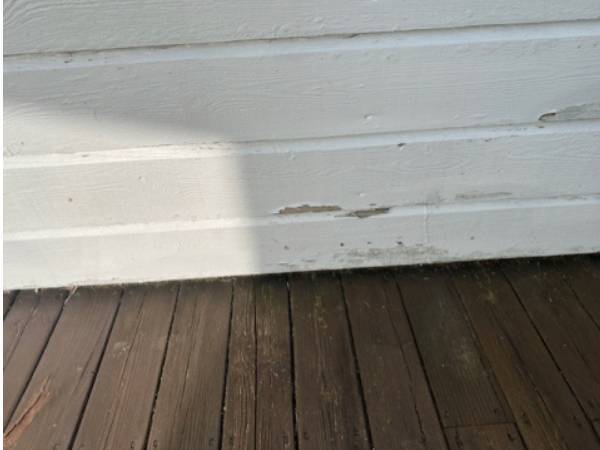
##### TG 2 6.1 Balkonger, verandaer og lignende

Det er påvist skader, slik som avskalling, deformasjoner, riss, sprekker, råteskader og/eller rust på overflater.

Det er påvist noe avskalling av maling.

Det er ikke tilstrekkelig lufting mellom kledning og platting.

| TAKSTMANNENS VURDERING VED TG2: | |
|---|---|
| | TG2 settes grunnet mangel på tilstrekkelig lufting.<br>TG2 settes grunnet noe avskalling av maling. |

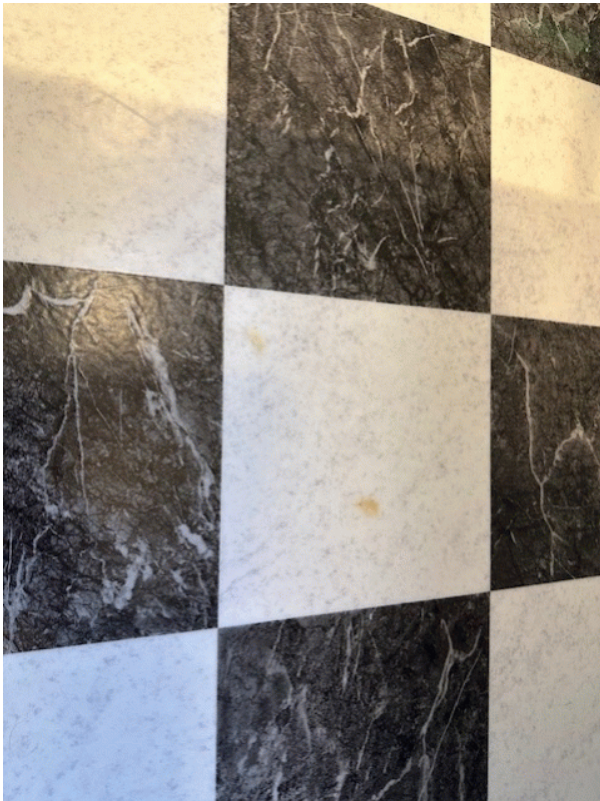
Det er ikke påvist riss og sprekker.  
Det er ikke påvist sprekker i fuger.  
Skjøter og underkant av plater på gulv er ikke inspisert.  
Det er ikke påvist spor etter råteskade, muggvekst eller skadedyr.  
Det er påvist tilfredsstillende fall til sluket.  
Terskel er vurdert som tilfredsstillende.  
Det er ikke påvist knirk i gulvet.  
Det er påvist tilfredsstillende høydeforskjell fra toppen av sluket til toppen av membranen ved dørterskelen.  
Det er påvist flekker eller andre skader.

Gulvbelegg på gulv.  
Fall er kontrollert med laser.  
Det er ca. 2 mm fall fra dør til dusjkabinett.

**Merknader:** Det er stedvis flekker på belegg.  
Det er ikke tilfredsstillende fall til sluk.

| TAKSTMANNENS VURDERING VED TG2: | |
|---|---|
| | TG2 settes grunnet for lite fall til sluk.<br>TG2 settes grunnet stedvis flekker på beleg. |
