# Tilstandsrapport

Fritidsbolig

Gardåvegen 61 A, 7346 OPPDAL

Befaringsdato: 01.09.2025

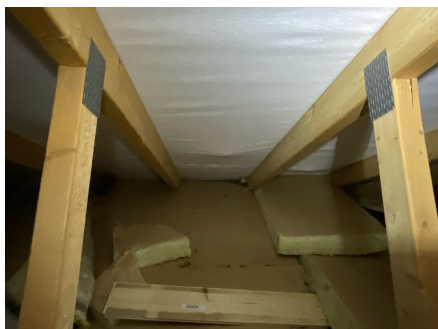
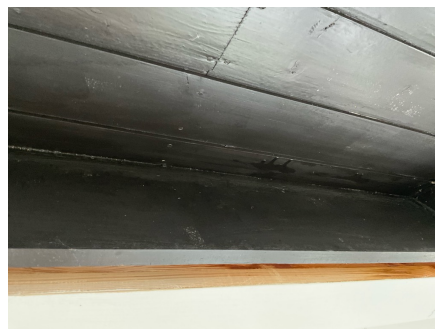
Takkonstruksjonen har W-takstoler i tre med kaldloft etablert. Det er åpent kaldloft på hele bygningen.

Leiligheten har tilkomst via loftstrapp. Det er etablert gulv på ca. 6m2 for lagring. Selger opplyser at det er lagt ny takteking, undertak og takleker i 2025, utført av Olav Solberg AS. Det legges til grunn at det er benyttet diffusjonsåpent undertak, da setter det ikke krav til lufting inn til kaldloft på samme måte som om det er benyttet undertak som diffusjonstett.

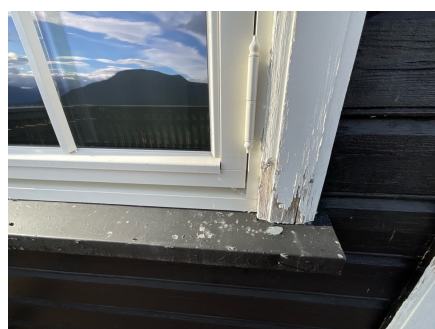
Bygningen har malte trevinduer med 2-lags glass. Omramning utvendig er slitt og må påregnes skraping/ maling.

Slitte omramninger på vindene.

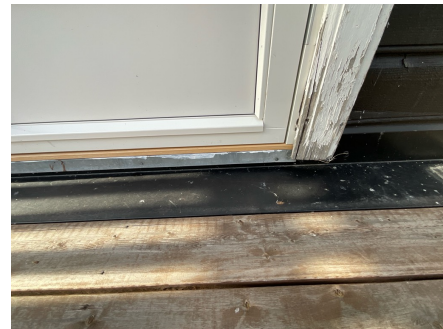
Slitt omramning på terrassedør.

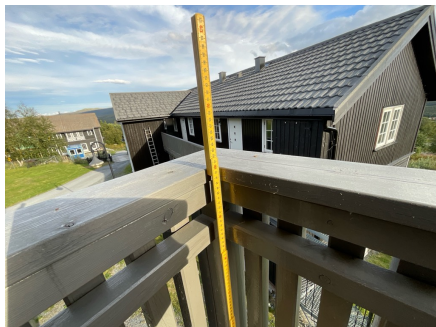
Terrassegulv er slitt i overflaten.

- Overflatebehandling av overflater må kunne påregnes for å lukke avviket

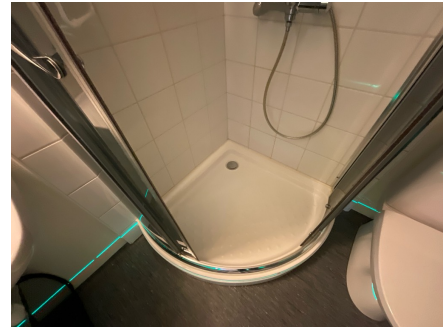
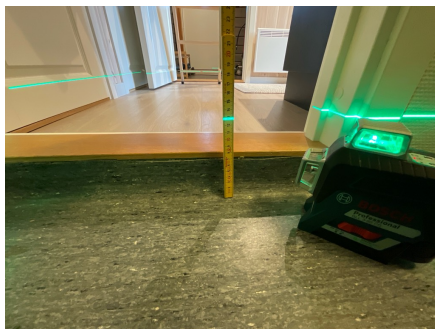
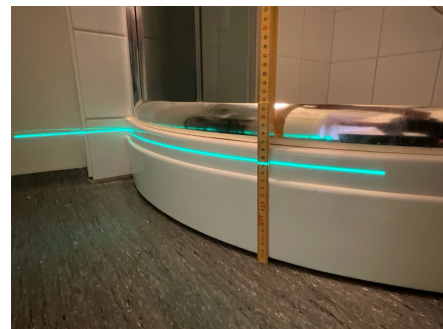
- Manglende oppgradering av våtrommet medfører høy risiko for at konstruksjonene ikke vil tåle vanlig bruk av vann eller lekkasjer. Selv om det er dusjkabinett, er det fortsatt en betydelig risiko for at våtrommets konstruksjoner ikke tåler lekkasjer. Dette kan føre til fuktskader på tilstøtende konstruksjoner.

Frontpanel sitter fast på bunn av dusjkabinett, festet med silikon mot vegger.

**Kostnadsestimat: 100 000 - 300 000**

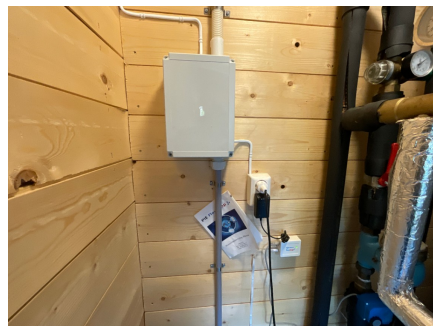
- Det er ikke behov for utbedringstiltak siden anlegget fungerer i dag, men ut ifra alder kan skader plutselig oppstå på eldre anlegg.

Hovedstoppekran i teknisk rom.

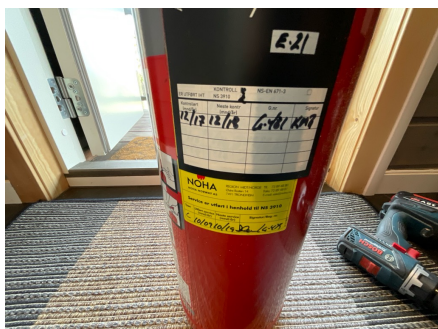
**Ukjent Brannmeldere ble ikke funksjonstestet på befaringsdagen. Funksjon er derfor ukjent. Selger opplyser om felles brannvarslingsanelgg, hovedsentral er plassert i kjeller i administrasjonsbygg. ( Tidligere resepsjon.)**

**Kostnadsestimat: Under 10 000**
