# Tilstandsrapport

Enebolig

Hjortsbergveien 60, 1784 HALDEN

Befaringsdato: 23.06.2025

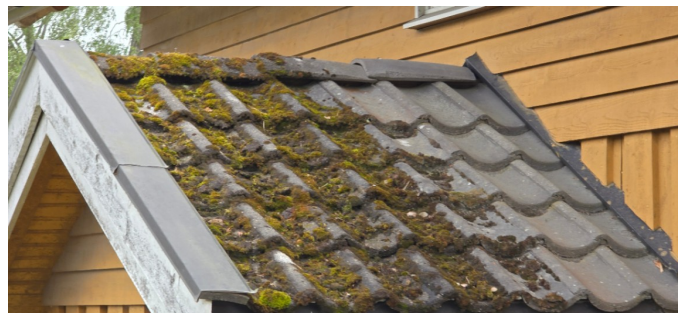
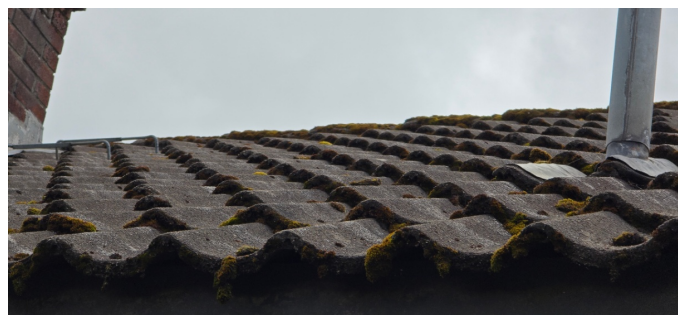
Taktekkingen er av betongtakstein. Taket er besiktiget fra bakkenivå. Siden taket (takkonstruksjon, takteking og skorstein) kun er observert fra bakkenivå, er vurderingen begrenset av dette. Det er ikke sikkerhetsmessig forsvarlig å bevege seg ut på taket eller observere fra stige. Selv om det ikke er avdekket skader under befaringen, betyr ikke dette at det ikke foreligger skader som en besiktigelse på taket kan avdekke. Vær oppmerksom på denne risikoen. En undersøkelse av taket kan utføres av en fagperson under tilstrekkelige sikkerhetsforhold. Undertak av under- og påligger. Kun synlig i en mindre åpning i himling i andre etasje. Det er isolert noe i skråtak i senere tid. Sutakplater montert.

- Mer enn halvparten av forventet brukstid er passert på taktekingen.
- Mer enn halvparten av forventet brukstid er passert på undertak.
- Det er påvist råteskader.
- Taktekingen har mose og slitasje på grunn av elde.

- Lokal utbedring/utskifting av fukt/råteskadet treverk.
- Når takteking og undertak begynner å bli gamle, øker risikoen for lekkasjer, noe som kan føre til omfattende og kostbare reparasjoner av underliggende konstruksjoner dersom en ikke foretar tiltak på konstruksjonene før dette oppstår.

Takteking og undertak må beregnes skiftet. Ved fjerning av undertak må tak-konstruksjonen undersøkes og sikres mot råte, sopp og skadedyr. Det er estimert utskifting av takteking, undertak og utbedring av takkonstruksjonen.

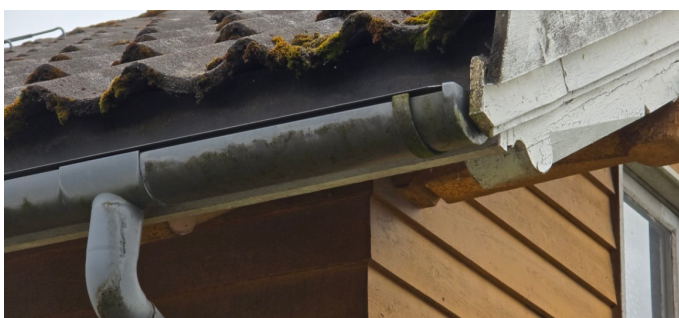
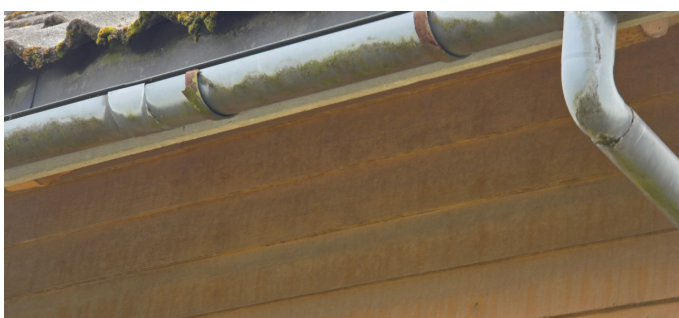
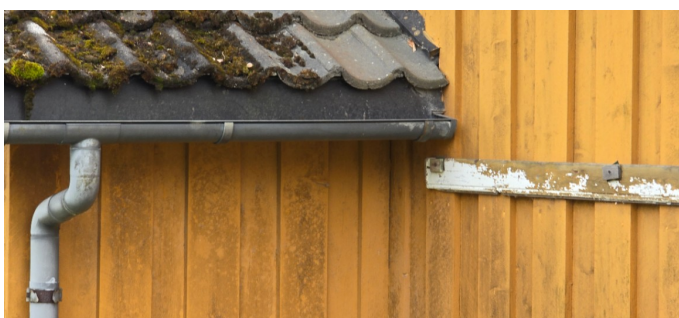
### ! TG 2 Nedløp og beslag

Renner, nedløp og beslag i stål og plast. Det er montert stigtrinn til pipe. Kun befart fra bakkenivå. Ikke funksjonstestet.

- Det mangler snøfangere på hele eller deler av taket, men det var ikke krav om dette på byggemeldingstidspunktet.
- Takrenner har punktvis lekkasjer.

- Det er ikke krav om utbedring av snøfangere opp til dagens krav.

Takrenner, nedløp og beslag bør beregnes skiftet ved omlegging av takteking. Ved utskiftning av takteking og undertak er det påkrevd med montering av snøfanger.

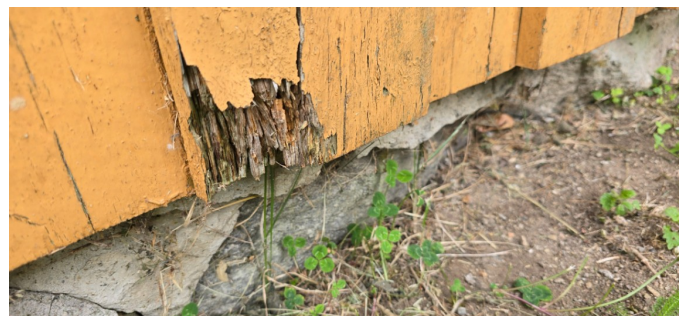
## ! TG 2 Veggkonstruksjon

Veggene har tømmerkonstruksjon. Fasade/kledning har stående tømmermannspanel. Liggende kledning i andre etasje. Vindfanget har isolert bindingsverk i vegger.

- Det er ingen eller liten lufting i nedre kant av kledning mot grunnmur.
- Det er påvist spredte råteskader i bordkledningen.

- Uten tilstrekkelig lufting bak bordkledningen kan fuktighet som trenger inn bak bordene eller gjennom veggen innenfra ikke tørke opp. Dette skaper ideelle forhold for råtesopp og muggvekst.
- Råteskadet trekledning må skiftes ut.
- Råteskader i bordkledningen kan fortsette å utvikle seg både i tilliggende bordkledning og til bakenforliggende veggkonstruksjon, dersom en ikke foretar tiltak.

Skader kan være omfattende selv om de ikke er synlige, og derfor må man fysisk åpne opp konstruksjonen for å vurdere skadeomfang og eventuelle tiltak.

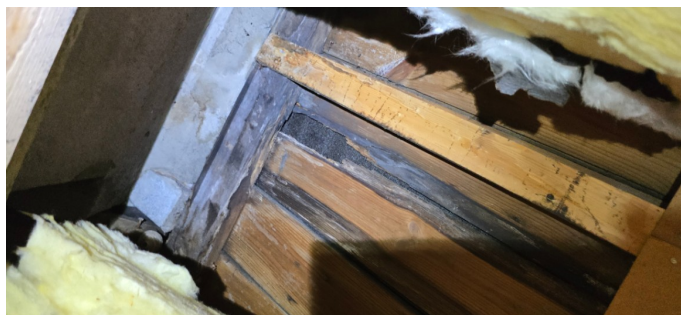
## ! TG 2 Takkonstruksjon/Loft

- Det er begrenset/dårlig ventilering av takkonstruksjonen.
- Det er påvist avvik rundt gjennomføringer i takflaten.
- Det er påvist fuktskjolder/skader i takkonstruksjonen.
- Det er liten lufting i nedre kant av konstruksjonen.

- Lufting/ventilering bør forbedres.
- Det må gjøres nærmere undersøkelser.
- Konstruksjonene må sikres mot råte, sopp og skadedyr.

Dersom man skal bytte ut takteking eller undertak (f.eks. grunnet alder eller skade), må man regne med at selve takkonstruksjonen (bjelker, sperrer, etc.) må forsterkes eller oppgraderes.

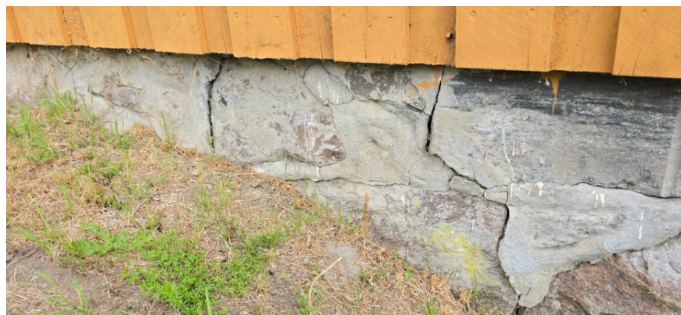
## ! TG 2 Forstøtningsmurer

Det er en liten støttemur i stablede granittblokker på tomten.

- Det er påvist mindre sprekker og/eller skjevheter i muren.

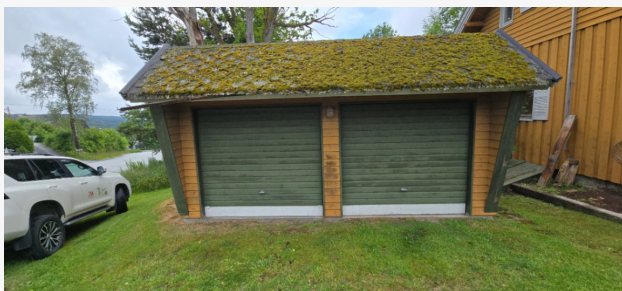
## Garasje

Det er lekkasje i tak og råte i himling. Mye mose på tekkning.  
Den ene garasjeporten sitter fast.  
Råte i kledning og tak.  
Garasjen må beregnes renoveret eller revet.
