Tilstandsrapport

Del av tomannsbolig

Linneavegen 49, 2409 ELVERUM

Befaringsdato: 19.08.2024

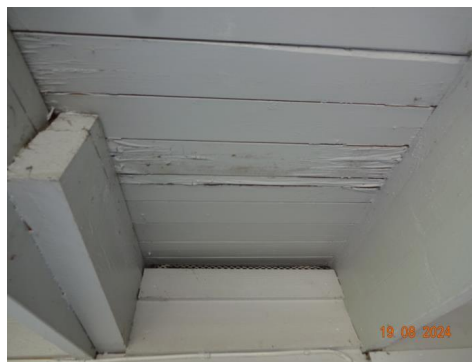
- Mer enn halvparten av forventet brukstid er passert på taktekkingen.
- Mer enn halvparten av forventet brukstid er passert på undertak.
- Det er påvist andre avvik:

Det er påvist råteskade i undertak ved terrasse. Må påregne reparasjoner.

Det er påvist fuktsvelling i undertak ved inngang.

- Tidspunkt for utskiftning av taktekking nærmer seg.
- Overvåk tilstanden jevnlig. For å få tilstandsgrad 0 eller 1 må tekkingen skiftes ut, men tidspunktet for når dette er nødvendig er vanskelig å si noe om.
- Tidspunkt for utskiftning av undertak nærmer seg.
- Det må foretas tiltak for å lukke avviket.

Kostnadsestimat: 10 000 - 50 000

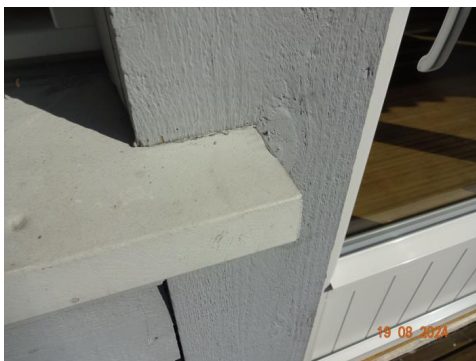
Panel er ført helt ned mot vannbrett, fare for fuktopptrekk og forvittringer.
Panel er stedvis ført for langt ned mot terreng, fare for fuktopptrekk og forvittringer.

- Det bør foretas tiltak for å bedre lufting av kledningen.

Kostnadsestimat: Under 10 000

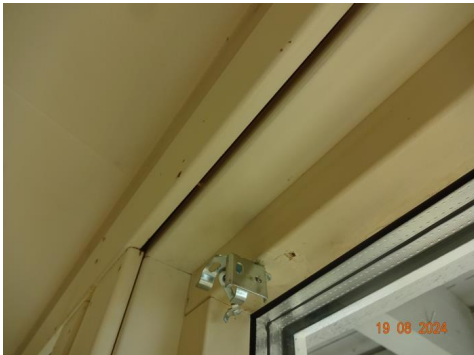
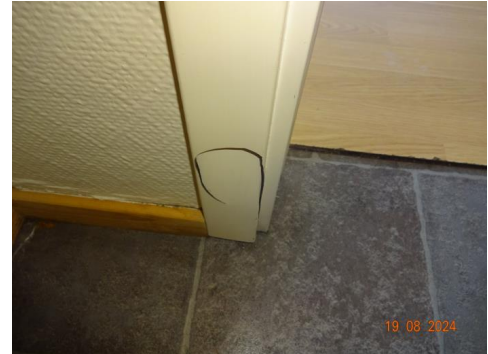
Det er påvist glipper til gerikter rundt vindu i stue.
Noe gjenstående arbeider/malingsarbeider i stue.
Skadet gerikt til døråpning i mellom gang/stue.

- Det må foretas tiltak for å lukke avviket.

Kostnadsestimat: Under 10 000

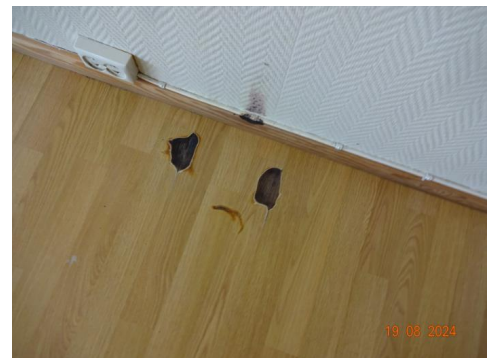
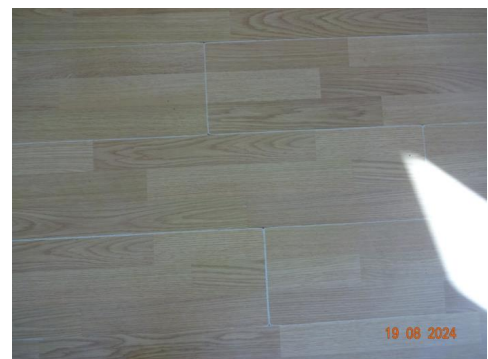
TG 3 Overflater

- Det er stedvis påvist synlige skader på overflater.

Fuktsvelling i laminatskjøter. Ved bruk av fuktmåler ble det ikke registrert unormale verdier.

- Overflater må utbedres eller skiftes.

Kostnadsestimat: 10 000 - 50 000

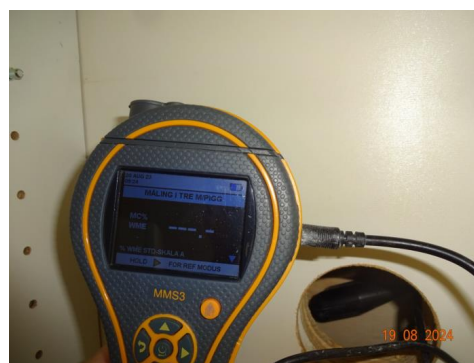
Fuktsvelling i sideplate.

- Det må foretas tiltak for å lukke avviket.

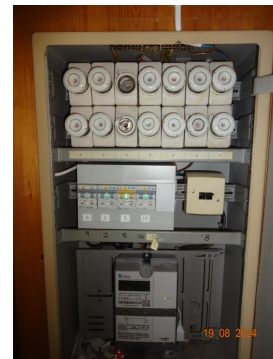
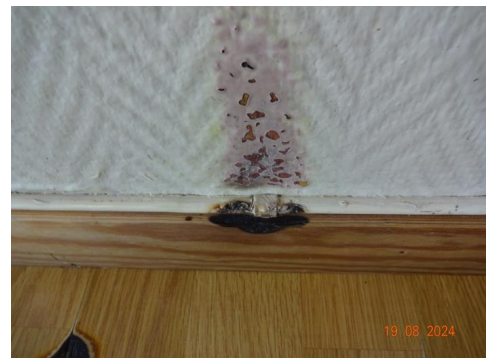
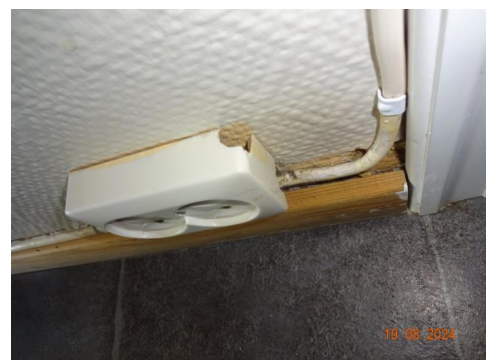
Skadet skrusikring i sikringskap.

Skadet deksel til stikkontakt.

Kostnadsestimat: Under 10 000
