Tilstandsrapport

Del av tomannsbolig

Linneavegen 49, 2409 ELVERUM

Rapportdato: 30.08.2024

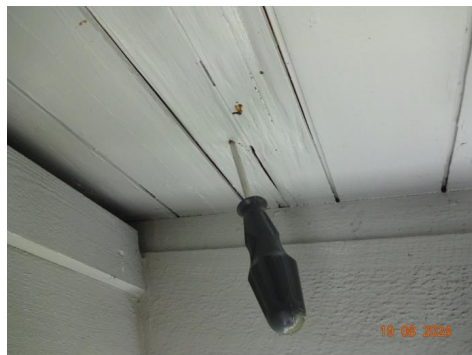
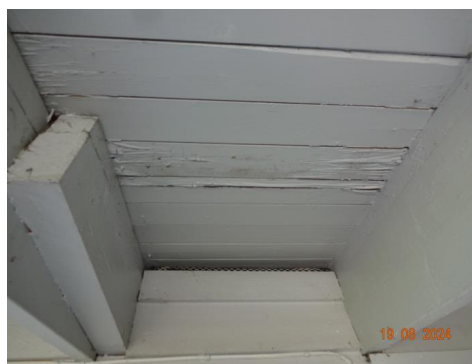
- Mer enn halvparten av forventet brukstid er passert på taktekingen.
- Mer enn halvparten av forventet brukstid er passert på undertak.
- Det er påvist andre avvik:

Det er påvist råteskade i undertak ved terrasse. Må påregne reparasjoner.

Det er påvist fuktsvelling i undertak ved inngang.

- Tidspunkt for utskiftning av takteking nærmer seg.
- Overvåk tilstanden jevnlig. For å få tilstandsgrad 0 eller 1 må tekkingen skiftes ut, men tidspunktet for når dette er nødvendig er vanskelig å si noe om.
- Tidspunkt for utskiftning av undertak nærmer seg.
- Det må foretas tiltak for å lukke avviket.

Kostnadsestimat: 10 000 - 50 000

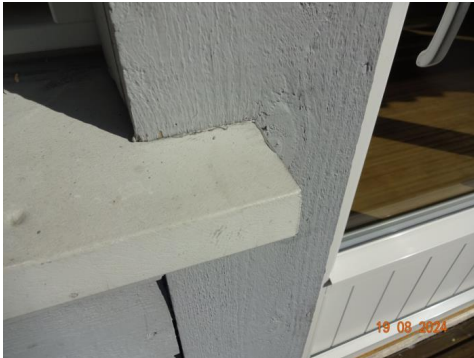
Panel er ført helt ned mot vannbrett, fare for fuktopptrekk og forvittringer.
Panel er stedvis ført for langt ned mot terreng, fare for fuktopptrekk og forvittringer.

- Det bør foretas tiltak for å bedre lufting av kledningen.

Kostnadsestimat: Under 10 000

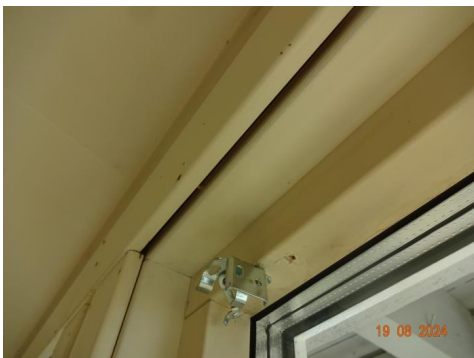
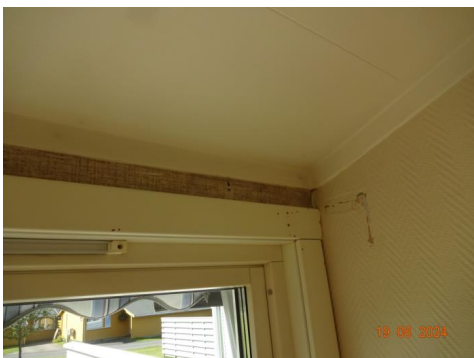
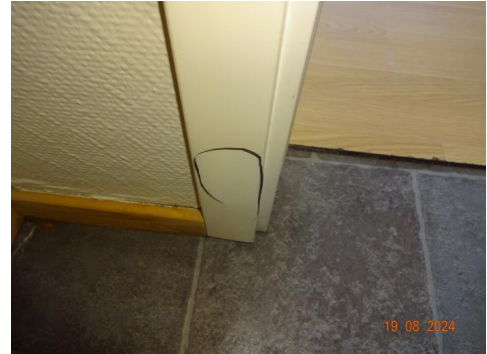
Det er påvist glipper til gerikter rundt vindu i stue.
Noe gjenstående arbeider/malingsarbeider i stue.
Skadet gerikt til døråpning i mellom gang/stue.

- Det må foretas tiltak for å lukke avviket.

Kostnadsestimat: Under 10 000

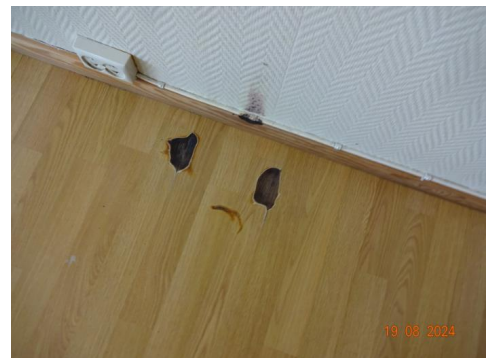
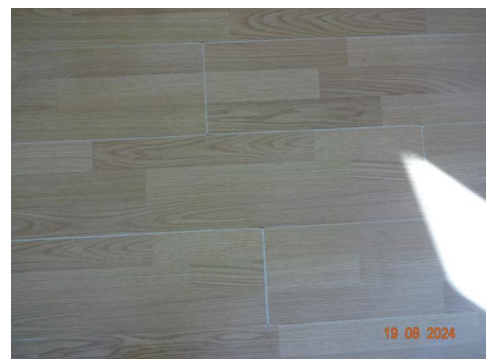
TG 3 Overflater

- Det er stedvis påvist synlige skader på overflater.

Fuktsvelling i laminatskjøter. Ved bruk av fuktmåler ble det ikke registrert unormale verdier.

- Overflater må utbedres eller skiftes.

Kostnadsestimat: 10 000 - 50 000

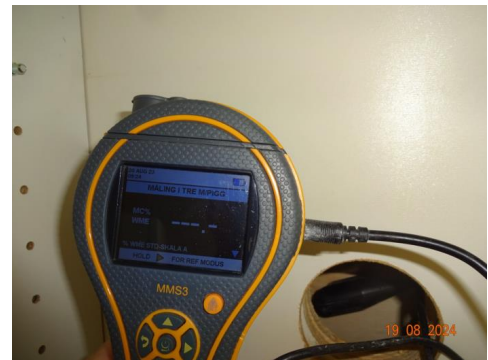
Fuktsvelling i sideplate.

- Det må foretas tiltak for å lukke avviket.

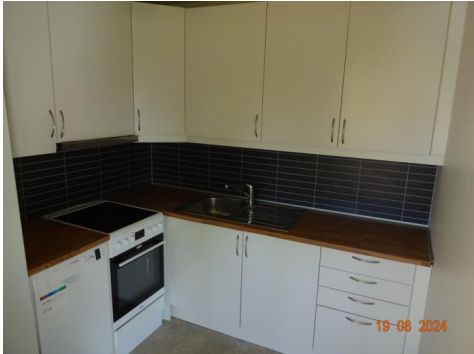
Mangler del med overgangslist i overgang benkeplate/benkerygg.
Løst håndtak til skapdør.
Fuktsvelling i benkeplate.
Skade i folie til skapdør.
Fuktsvelling i nederst i sideplate.

- Det må foretas tiltak for å lukke avviket.

Kostnadsestimat: Under 10 000

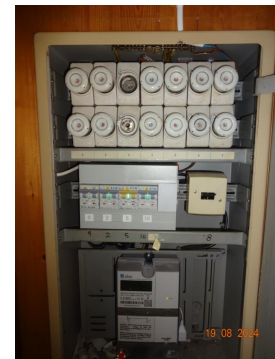
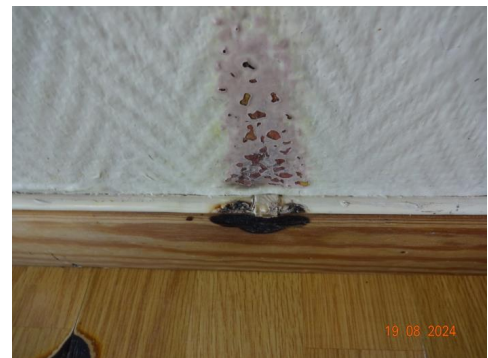
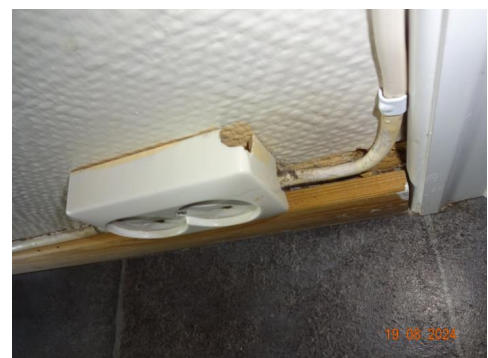
Skadet skrusikring i sikringskap.

Skadet deksel til stikkontakt.

Kostnadsestimat: Under 10 000
