# Tilstandsrapport

Boligbygg med flere boenheter

Hjalmar Brantings vei 2 C, 5143  
FYLLINGSDALEN

Befaringsdato: 17.06.2025

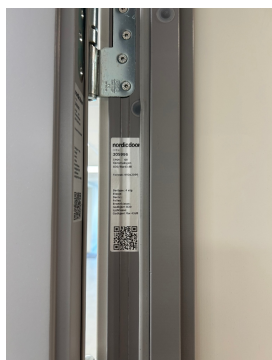
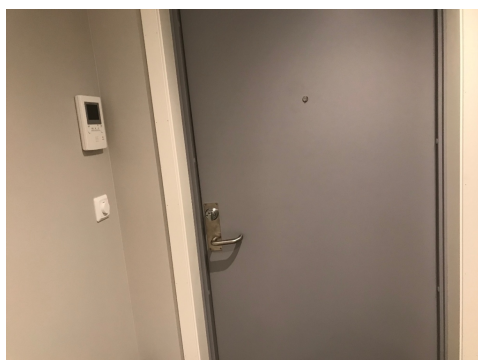
### ! TG 1 Dører

Malt ytterdør i tre fra Nordicdoor.

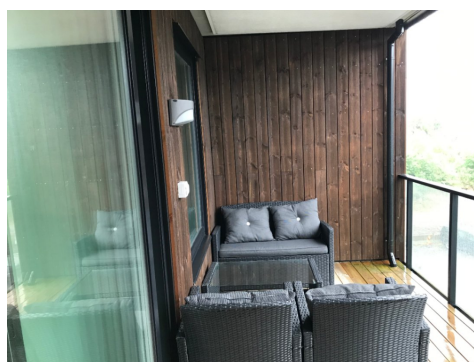
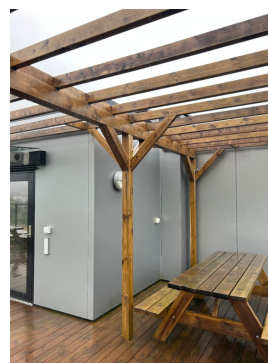
### ! TG 1 Balkonger, terrasser og rom under balkonger

Sørøstvendt balkong på ca. 10,45m<sup>2</sup>. Det er en stor flott felles takterrasse på blokken.

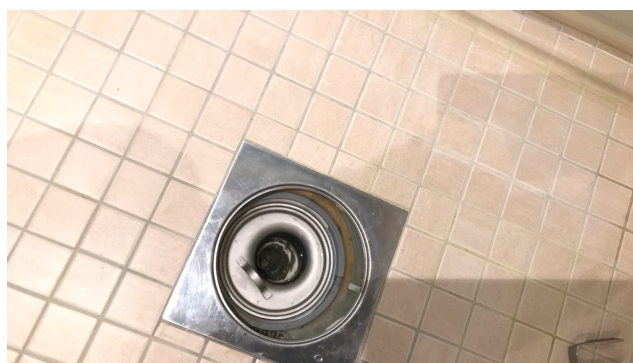
### ! TG 2 Sluk, membran og tettesjikt

Membran synlig i sluk

- Rommet er et våtrom hvor det ved etablering var krav om "uavhengig kontroll", men det foreligger ingen dokumentasjon på at det er utført "uavhengig kontroll".

Det er ingen dokumentasjon på membran eller uavhengig kontroll.

- Innhent dokumentasjon, om mulig.

Det bør være mulig å innhente dokumentasjon på membran og uavhengigkontroll av våtrom.
