# Tilstandsrapport

Enebolig

Haldenveien 613, 2016 FROGNER

Befaringsdato: 07.10.2025

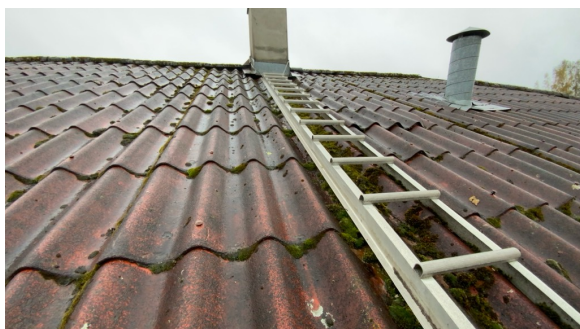
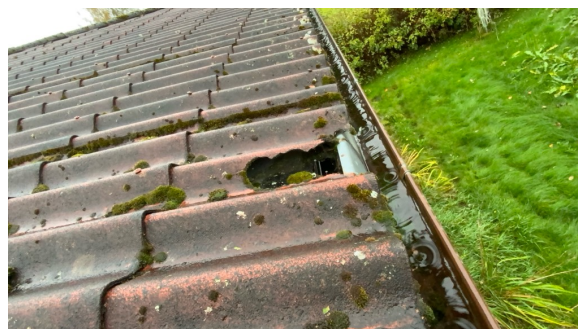
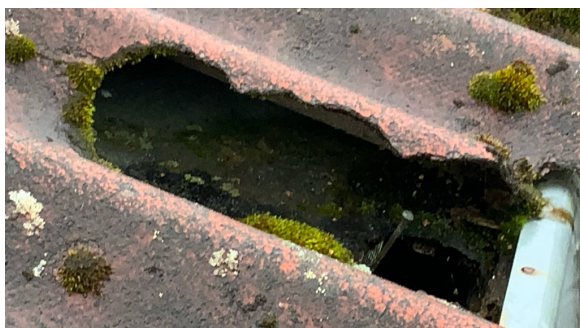
- Mer enn halvparten av forventet brukstid er passert på undertak.
- Det er avvik:

Det er synlig skade og hull i plate i nedre del ved takutstikk.

Plater må skiftes for tiltenkt funksjon og tetthet. Det er synlig fukt inne i takkonstruksjonen. Det gjøres oppmerksom på at disse platene kan inneholde asbest og derfor må behandles som spesialavfall og fjernes med gjeldene regler for denne typen plater.

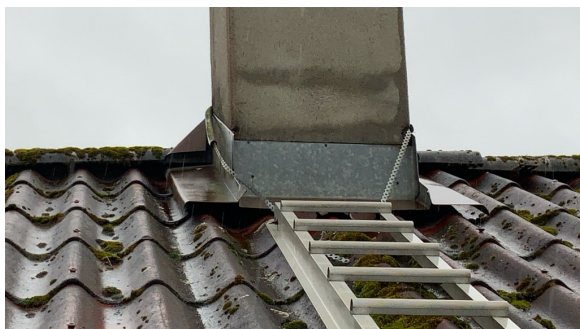
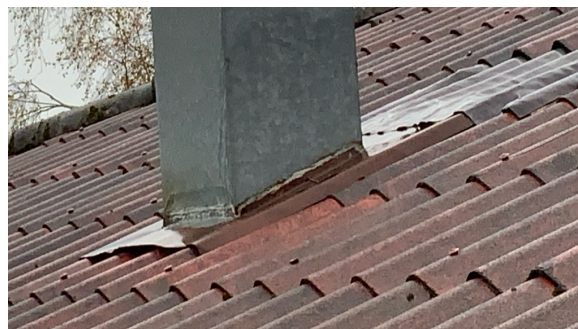
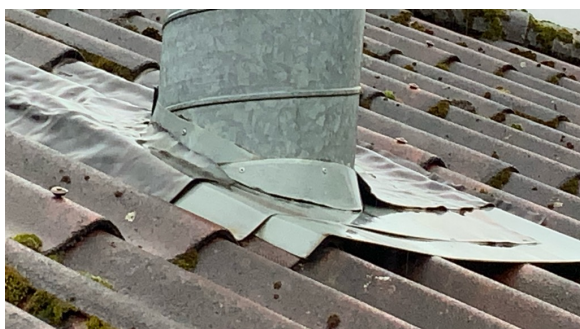
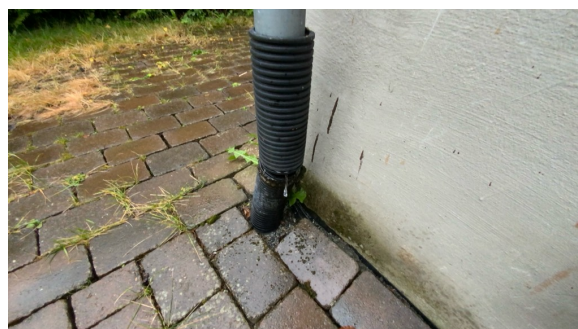
### Nedløp og beslag

- Det er påvist avvik i beslagløsninger.

Det er synlig lekkasjer og fukt rundt rørgjennomføringer og pipe over tak. Det anbefales å etablere utkaster som mellomstykke der det ikke er tett mellom nedløp og rør som går ned i bakken.

- Påviste skader må utbedres.
- Avvik i beslagløsninger må utbedres.

Påregnelig med stedvis utskiftninger med tanke på alder for å unngå unødig fuktbelastning på ytre veggkonstruksjoner og fukt fra grunn.

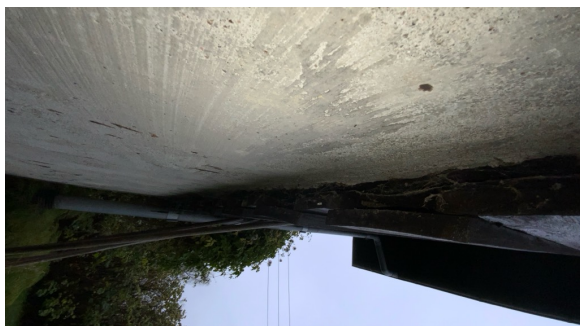
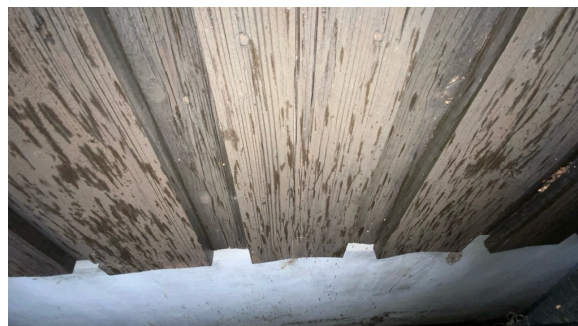
## TG 2 Veggkonstruksjon

- Lokal utbedring/utskiftning bør utføres.
- Uten tilstrekkelig lufting bak bordkledningen kan fuktighet som trenger inn bak bordene eller gjennom veggen innenfra ikke tørke opp. Dette skaper ideelle forhold for råtesopp og muggvekst.

Skadet panel og vindskier må skiftes for at fasaden skal ha en tiltenkt klimabeskyttelse for yttervegger og unngå fukt og vindbelastning. Det er kun tatt stikkprøver og spesifikt forbehold om at det kan finnes mer skade bak og rundt området enn beskrevet i rapporten. Det gjøres oppmerksom på at lufttetthet og isolasjonsevnen ikke er opp mot dagens krav. Dårlig lufting av kledningen kan føre til lavere levetid og kondensskader på panel og underliggende lekting kan skades over tid.

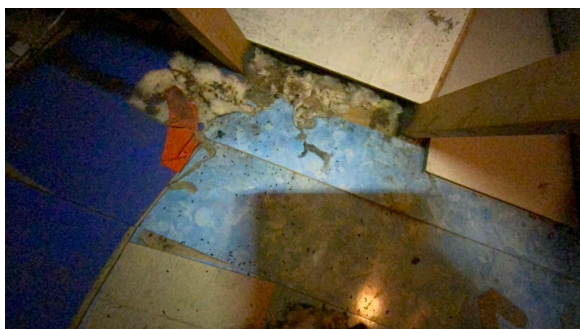
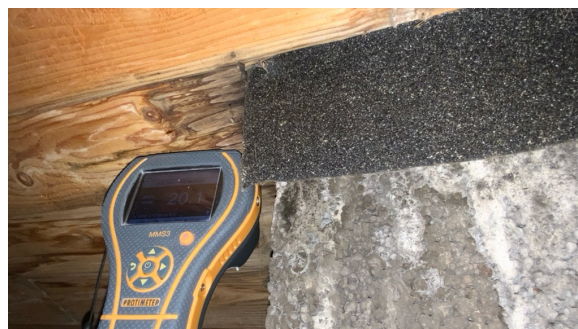
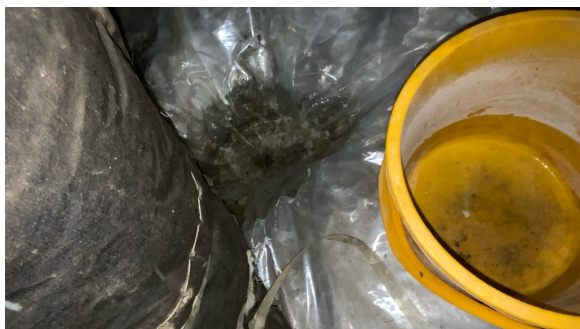
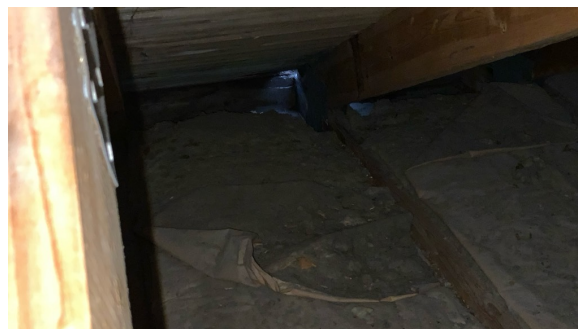
## TG 3 Takkonstruksjon/Loft

- Det er påvist fukt-/råteskader i takkonstruksjonen.
- Det er registrert symptom på aktivitet fra skadedyr.

Det fukt rundt alle gjennomføringer i taket, der det er luftekanaler og pipe som går gjennom. Det er mye vann på plast rundt luftekanal ved pipe. Det er synlig hull i undertaket ute ved takutstikk.

- Andre tiltak:
- Konstruksjonene må sikres mot råte, sopp og skadedyr.

Det gjøres oppmerksom på at det er viktig at det er god lufting i konstruksjonen og derfor anbefales det ytterligere noe mer luftespalte ut mot raft der det er delvis tett for å unngå kondens i konstruksjonen. Dampsperre på eldre hus er ikke med dagens tetthet og varmluft kan ofte sige opp på kaldtloftet og kondens kan skapes. Derfor er det viktig med god lufting av konstruksjonen. Musesperre på eldre konstruksjoner må etableres med netting eller lignende for å unngå mus på loft.

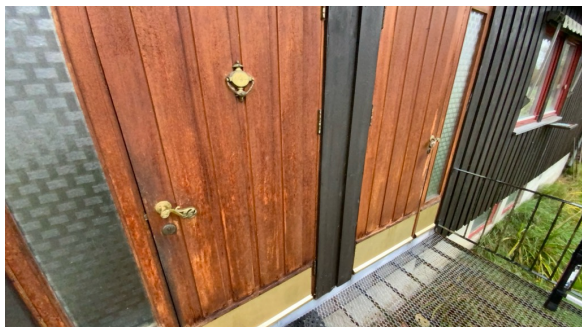
- Karmene i dører er værslitte utvendig og det er sprekker i treverket.

- Det må påregnes noe vedlikehold og at enkelte dører må skiftes ut.

Døren har tiltenkt funksjon, men redusert isolasjonsevne og værslitasje med sprekker i treverket kan føre til økt varmetap og risiko for ytterligere skader. Det bør påregnes vedlikehold og eventuelt utskifting over tid for å sikre funksjon, beskyttelse og levetid.

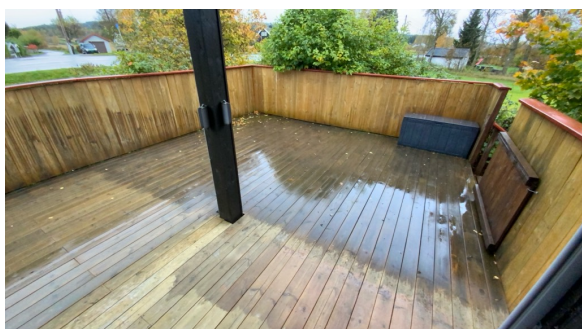
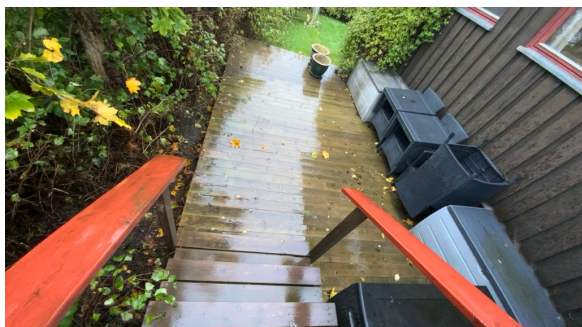
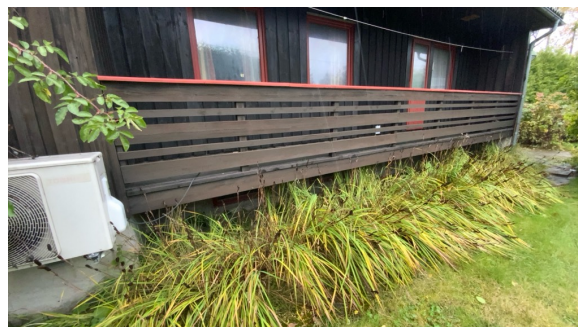
Balkong vedlikeholdes for å hindre videre skadeutvikling og redusert bæreevne i konstruksjonen. Dersom tiltak ikke iverksettes, kan dette føre til ytterligere forringelse av materialene, økt risiko for sopp- og muggdannelse, samt svekket stabilitet og levetid for balkongen.

Terrasseplattning som er skjev må rettes opp og stabiliseres mot grunnforholdene.

Der det er brukt jordspyd som fundamentering kan det oppstå bevegelser over tid, da dette følger naturlig bevegelse i jordmassene som spydet er festet i. Det tas spesifikt forbehold at det kan være andre avvik underterrassene, da det ikke var tilkomst for inspeksjon under.

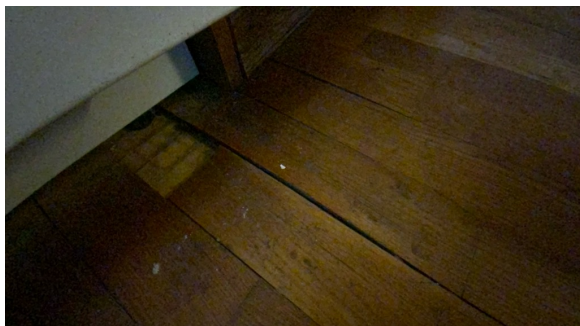
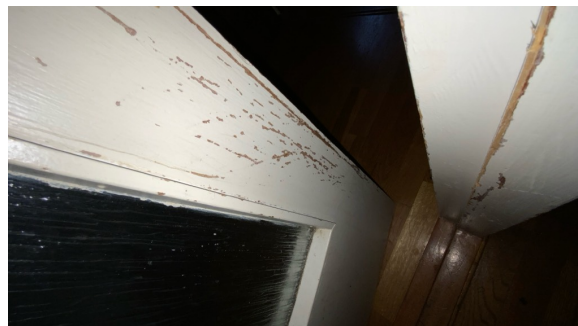
## TG 2 Overflater

Med tanke på dagsens forventning av overflater anses disse som utgått med tanke på alder.

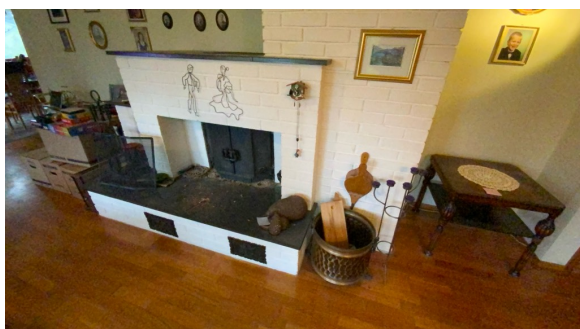
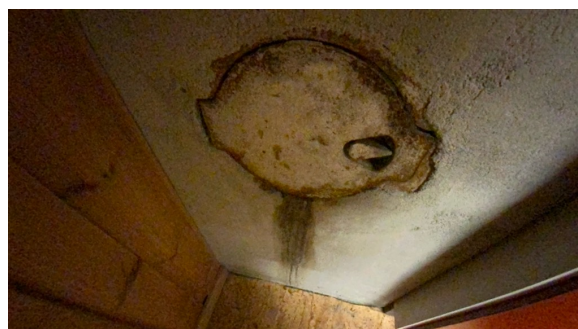
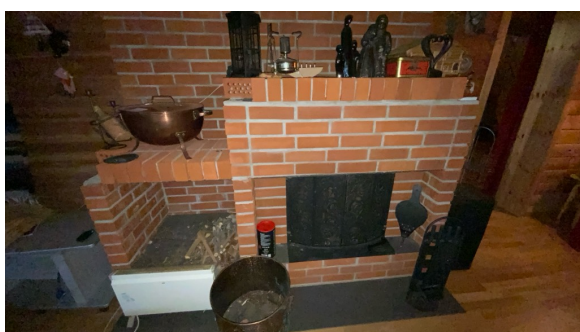
- Feieluke er skadet.

Det er synlig rennmerker rundt feieluke og synlig rust på feieluken. Stige på tak til pipe er ikke godkjent av brann og feiervesen.

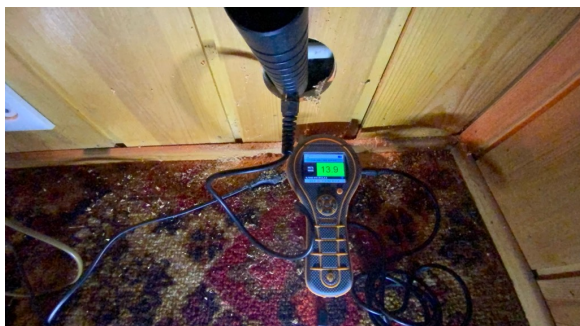
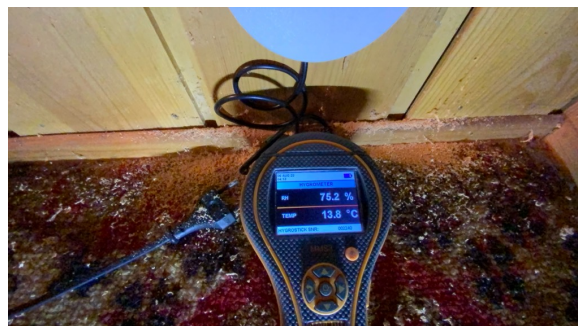
## Rom Under Terreng

kjeller. Gulvet er av betong og har parkett, teppe og belegg. Veggene har betong/mur, plater og panel. Hulltaking er foretatt uten å påvise unormale forhold. Hulltaking er foretatt ved/i Innredet kjellerrom. Fuktkvotemåling (vekt%) i konstruksjonen ble målt til 13. Relativ fuktighet på ca 75%. Grenseverdi vekt% for fukt og råteskader ligger på 15.

Det gjøres oppmerksom på alder og avvik på utvendige forhold rundt grunnmuren som drenering og terrengforhold.

Det tas spesifikt forbehold om at det kan forekomme høyere fuktighet enn påvist i kjeller på steder som ikke er kontrollert.

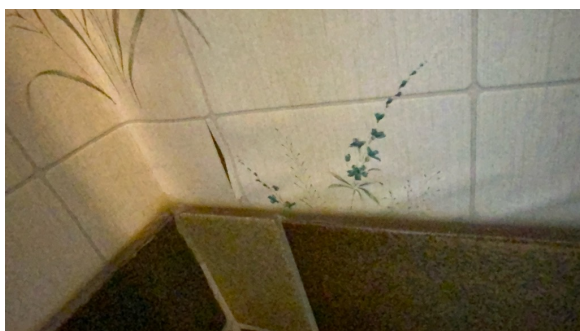
## 1. ETASJE > BAD

- Den valgte konstruksjonsutforming gir økt fare for skader.

- Det må foretas tiltak for å lukke avviket.

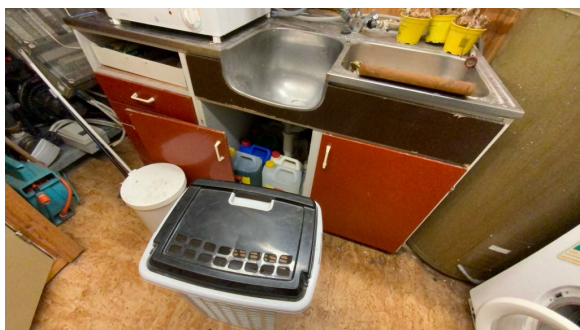
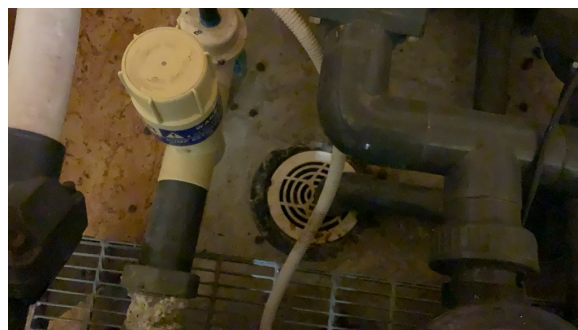
## KJELLER > VASKEROM

Manglende eller utilstrekkelig membran medfører høy risiko for fuktskader og lekkasjer i konstruksjonen, noe som kan føre til omfattende skader på bygget og økte utbedringskostnader.

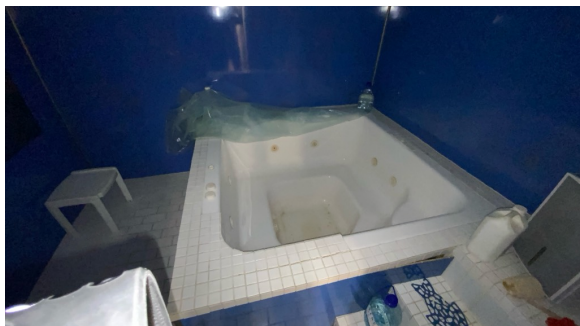
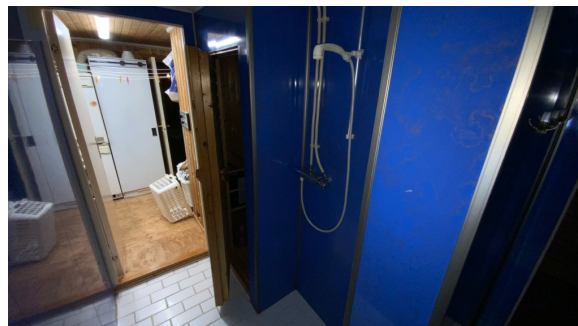
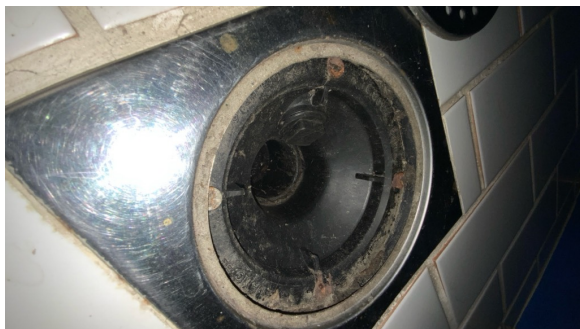
## KJELLER > BAD

- Den valgte konstruksjonsutforming gir økt fare for skader.

Badet bør totalrenoveres, inkludert etablering av nytt tettesjikt/membran, for å sikre at våtrommet tåler normal bruk etter dagens krav. Manglende eller utilstrekkelig membran medfører høy risiko for fuktskader og lekkasjer i konstruksjonen, noe som kan føre til omfattende skader på bygget og økte utbedringskostnader.

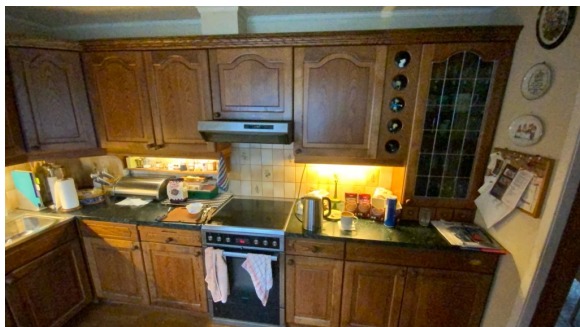
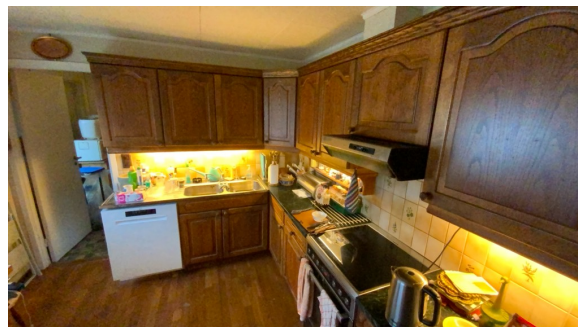
- Det er påvist skader på overflater/kjøkkeninnredning utover normal slitasjegrad.

Innredningen vurderes å ha tiltenkt funksjon ut fra alder. Lokal utbedring eller utskifting for å lukke avvik må påregnes dersom man ønsker å oppnå dagens standard og funksjonalitet. Konsekvensen av å ikke utbedre er redusert brukervennlighet og lavere standard enn det som forventes i et moderne kjøkken.

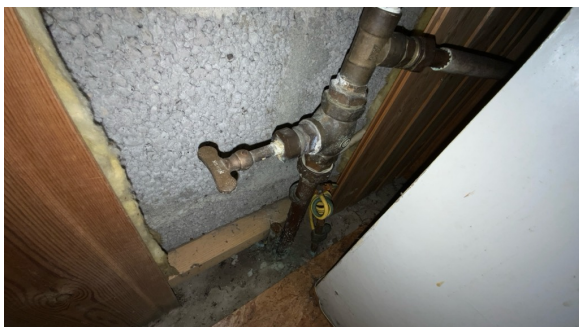
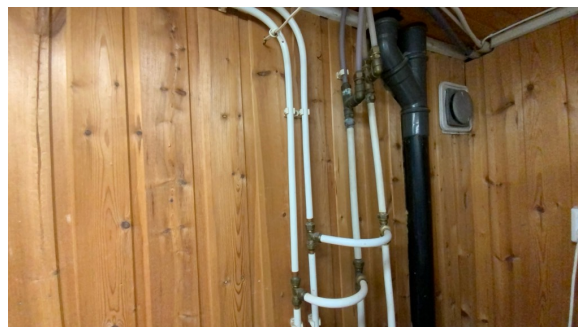
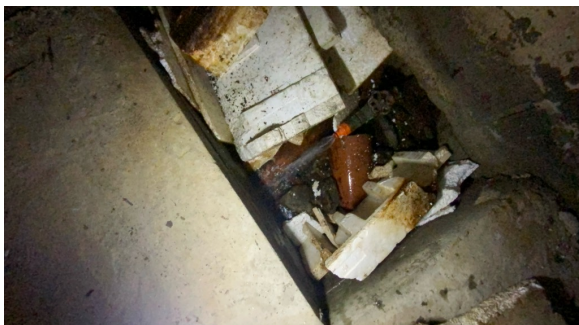
Stoppekran i garasjen er ikke tett og må byttes.

- Stoppekranen må utbedres.
- Ved en lekkasje på vannrør e.l. vil det være vanskelig å raskt stenge av vanntilførselen, når stoppekran ikke er tilgjengelig, noe som kan føre til betydelige større skader på boligen og eiendeler, enn om stoppekranen hadde vært lett tilgjengelig.
- Anlegget må sjekkes av fagperson, som må utføre eventuelle tiltak på anlegget.

- I forbindelse med oppgradering av våtrom vil det være naturlig med utskiftning av rør.

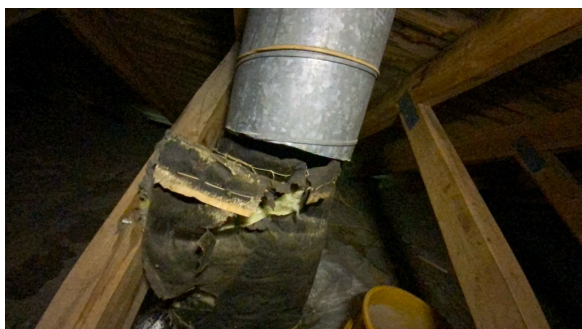
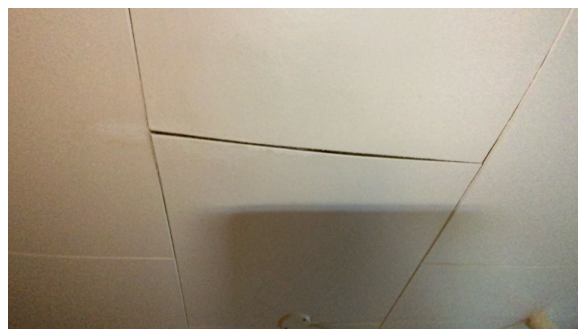
Det er synlig utettheter i luftekanal på loft. Det er fukt rundt takventil og takplater på kjøkkenet.

Det er synlig fukt på underliggende kjøkkenhimling.

Det bør etableres flere ventiler for å øke luftutskiftningen og forbedre innneklimaet. For å oppfylle kravene til ventilasjon fra oppføringstidspunktet, anbefales det også å ha åpninger mellom terskel og dørrblad på alle dører, slik at gjennomluftingen blir bedre ved naturlig ventilasjon. Konsekvensen av utilstrekkelig ventilasjon kan være dårlig innneklima og økt risiko for fuktskader.
