Haldenveien 613, 2016 FROGNER

**Romslig enebolig med god  
planløsning og stort potensial.  
Dobbelgarasje, fin hage og  
oppgradert terrasse. Landlig idyll!**

# Tilstandsrapport

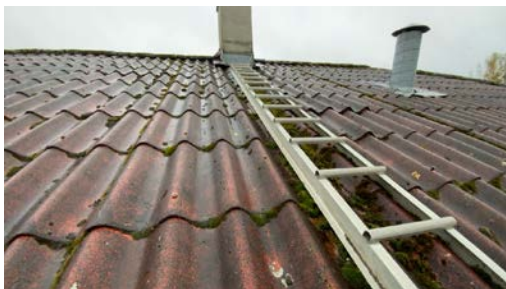
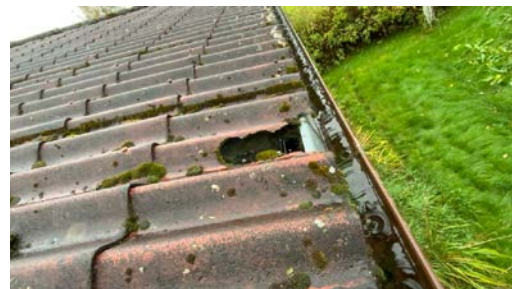
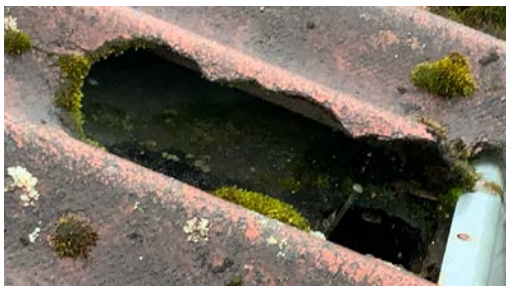
- Mer enn halvparten av forventet brukstid er passert på undertak.
- Det er avvik:

Det er synlig skade og hull i plate i nedre del ved takutstikk.

Plater må skiftes for tiltenkt funksjon og tetthet. Det er synlig fukt inne i takkonstruksjonen. Det gjøres oppmerksom på at disse platene kan inneholde asbest og derfor må behandles som spesialavfall og fjernes med gjeldene regler for denne typen plater.

**Kostnadsestimat: 100 000 - 300 000**

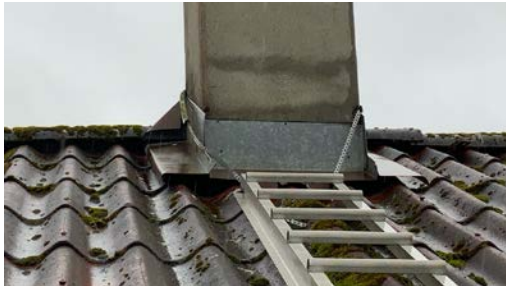
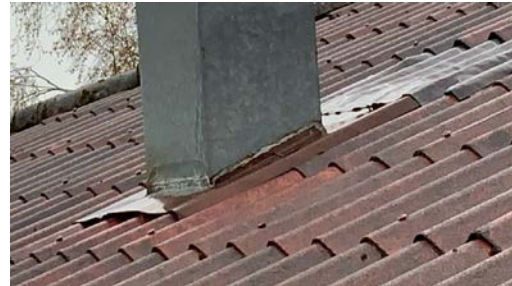
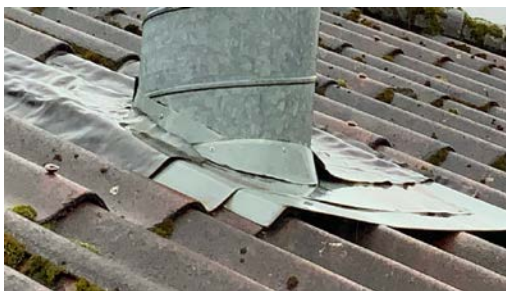
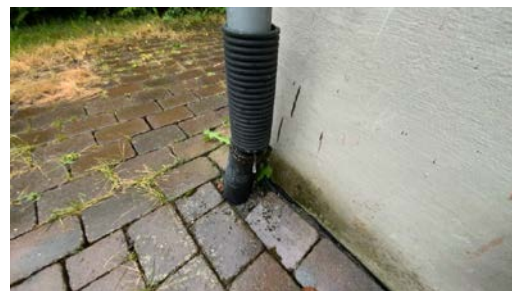
### Nedløp og beslag

- Det er påvist avvik i beslagløsninger.

Det er synlig lekkasjer og fukt rundt rørgjennomføringer og pipe over tak. Det anbefales å etablere utkaster som mellomstykke der det ikke er tett mellom nedløp og rør som går ned i bakken.

- Påviste skader må utbedres.
- Avvik i beslagløsninger må utbedres.

Påregnelig med stedvis utskiftninger med tanke på alder for å unngå unødig fuktbelastning på ytre veggkonstruksjoner og fukt fra grunn.

**Kostnadsestimat: 10 000 - 50 000**

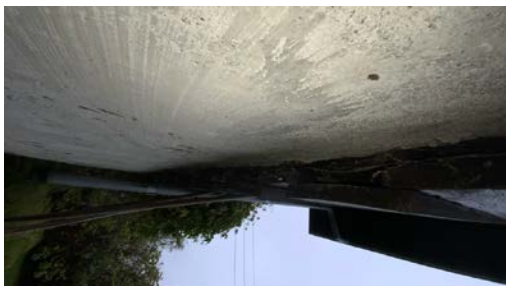
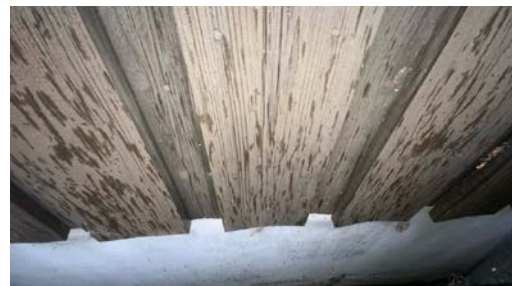
## TG 2 Veggkonstruksjon

Veggene har bindingsverkskonstruksjon fra byggeår. Fasade/kledning har stående bordkledning.

- Lokal utbedring/utskiftning bør utføres.
- Uten tilstrekkelig lufting bak bordkledningen kan fuktighet som trenger inn bak bordene eller gjennom veggen innenfra ikke tørke opp. Dette skaper ideelle forhold for råtesopp og muggvekst.

Skadet panel og vindskier må skiftes for at fasaden skal ha en tiltenkt klimabeskyttelse for yttervegger og unngå fukt og vindbelastning. Det er kun tatt stikkprøver og spesifikt forbehold om at det kan finnes mer skade bak og rundt området enn beskrevet i rapporten. Det gjøres oppmerksom på at lufttetthet og isolasjonsevnen ikke er opp mot dagens krav. Dårlig lufting av kledningen kan føre til lavere levetid og kondensskader på panel og underliggende lekting kan skades over tid.

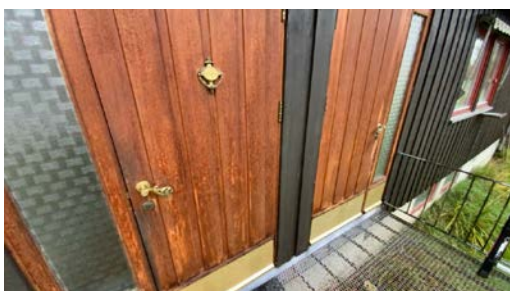
- Karmene i dører er værslitte utvendig og det er sprekker i treverket.

- Det må påregnes noe vedlikehold og at enkelte dører må skiftes ut.

Døren har tiltenkt funksjon, men redusert isolasjonsevne og værslitasje med sprekker i treverket kan føre til økt varmetap og risiko for ytterligere skader. Det bør påregnes vedlikehold og eventuelt utskifting over tid for å sikre funksjon, beskyttelse og levetid.

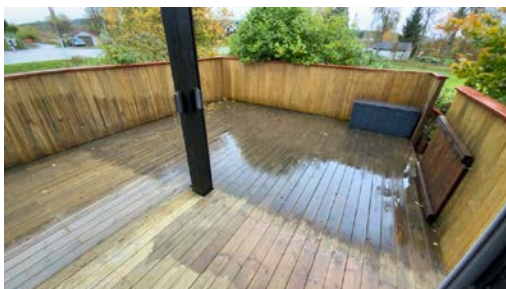
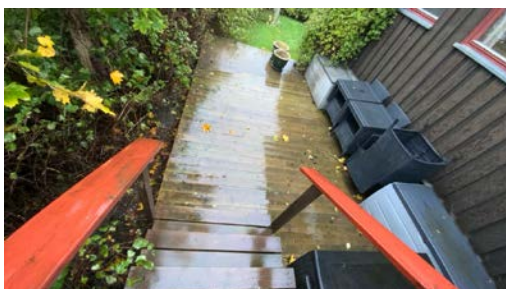
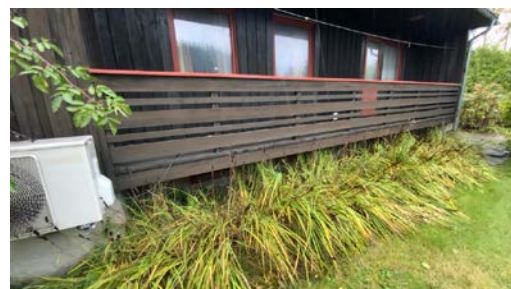
Avvik: Konstruksjonene har skjevheter. Terrasseplattingen på gavelvegg er skjev og balkongen er med noe manglende vedlikehold.

Balkong vedlikeholdes for å hindre videre skadeutvikling og redusert bæreevne i konstruksjonen. Dersom tiltak ikke iverksettes, kan dette føre til ytterligere forringelse av materialene, økt risiko for sopp- og muggdannelse, samt svekket stabilitet og levetid for balkongen.

Terrasseplattning som er skjev må rettes opp og stabiliseres mot grunnforholdene.

Der det er brukt jordspyd som fundamentering kan det oppstå bevegelser over tid, da dette følger naturlig bevegelse i jordmassene som spydet er festet i. Det tas spesifikt forbehold at det kan være andre avvik underterrassene, da det ikke var tilkomst for inspeksjon under.

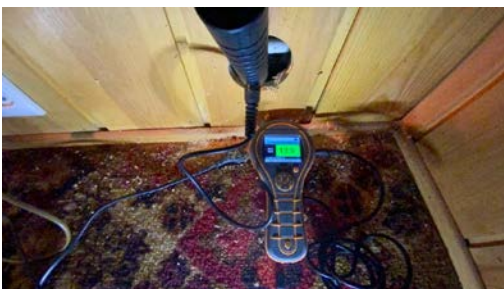
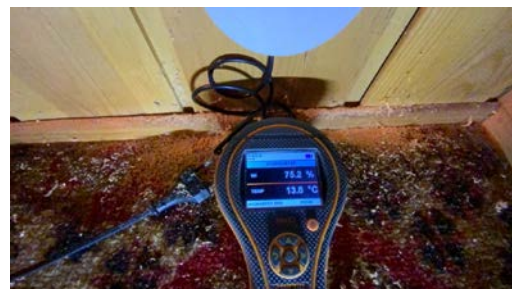
- Det er påvist andre avvik:

Det gjøres oppmerksom på alder og avvik på utvendige forhold rundt grunnmuren som drenering og terrengforhold.

Det tas spesifikt forbehold om at det kan forekomme høyere fuktighet enn påvist i kjeller på steder som ikke er kontrollert.

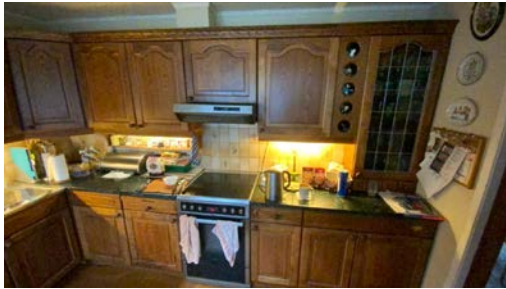
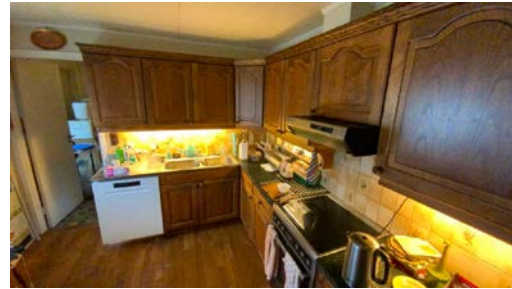
Innredningen vurderes å ha tiltenkt funksjon ut fra alder. Lokal utbedring eller utskifting for å lukke avvik må påregnes dersom man ønsker å oppnå dagens standard og funksjonalitet. Konsekvensen av å ikke utbedre er redusert brukervennlighet og lavere standard enn det som forventes i et moderne kjøkken.

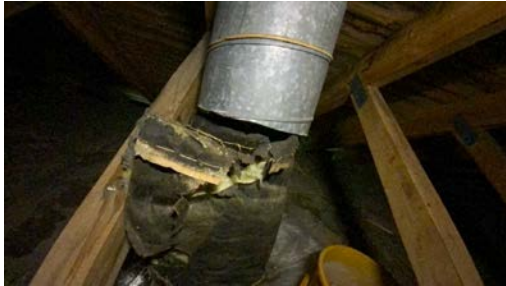
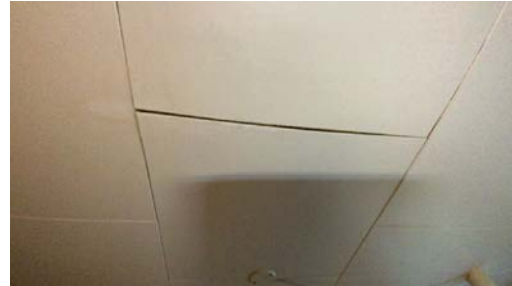
Det er synlig fukt på underliggende kjøkkenhimling.

- Dersom tiltaket ikke utføres vil det være fare for dårlig luftskifting og resultere i høy luftfuktighet og utvikling av skader.

Det bør etableres flere ventiler for å øke luftutskiftningen og forbedre innneklimaet. For å oppfylle kravene til ventilasjon fra oppføringstidspunktet, anbefales det også å ha åpninger mellom terskel og dørblad på alle dører, slik at gjennomluftingen blir bedre ved naturlig ventilasjon. Konsekvensen av utilstrekkelig ventilasjon kan være dårlig innneklima og økt risiko for fuktskader.
