# Vestre Skibakk 1C

## 2040 KLØFTA

### Tilstandsrapport

### Eierskifte

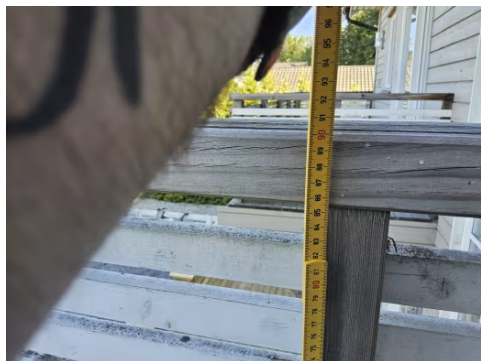
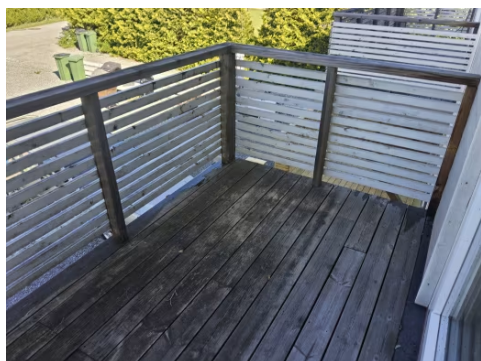
| Rekkverket blir målt til 90cm. og er lavere enn forskriftskravet på 100 cm. | |

For å lukke avviket må høyden på rekkverket heves til dagens krav på 100 cm.

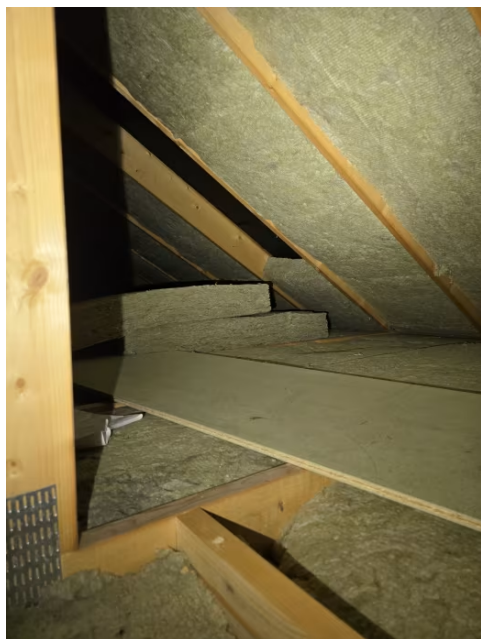
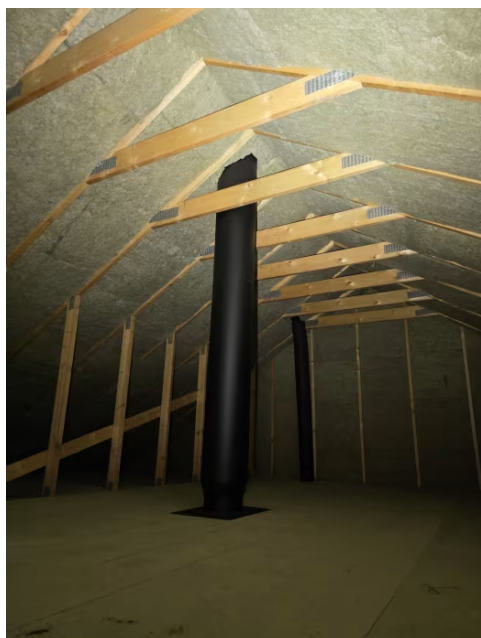
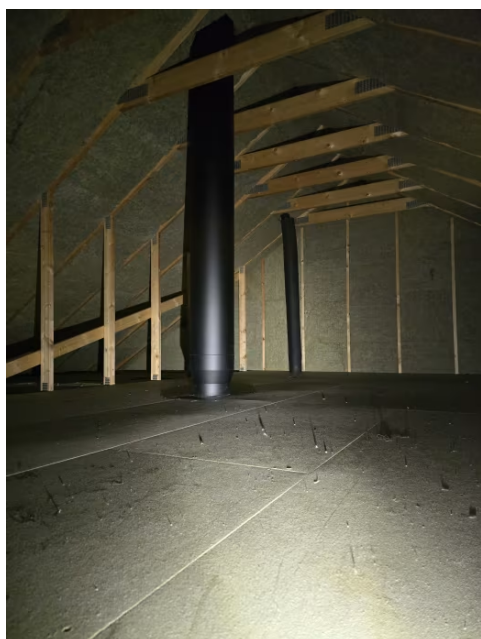
Tiltenkt luftespalte ved raft er redusert.

Lufting/ventilering må etableres.

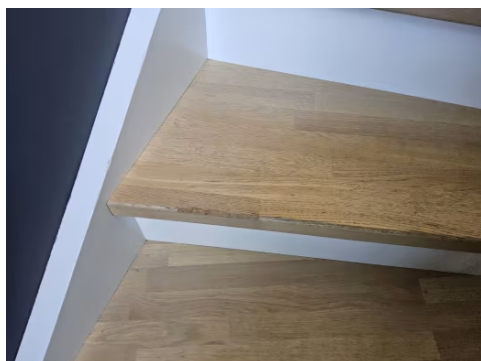
| Det er hakk i noen av trinnene i trappen | |

| Det anbefales å overflatebehandle trinnene for å lukke avviket | |

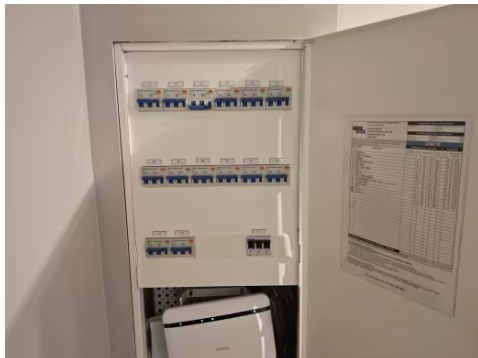
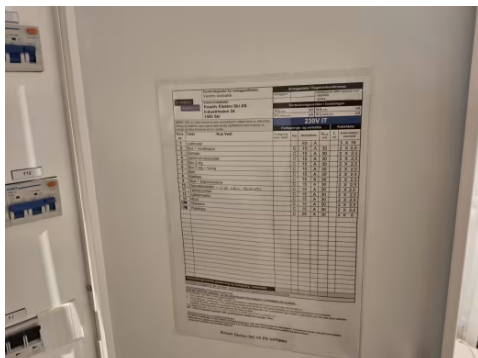
| <p>Dette er en forenklet kontroll begrenset til de spørsmål og undersøkelser som forskrift til avhendingslova (tryggere bolighandel) § 2-18 inneholder. Dette kan ikke sammenlignes med en kontroll utført av offentlig myndighet (Det lokale eltilsyn) eller registrert elektrovirksomhet, og en bygningssakkyndig har verken kompetanse eller lov til å foreta en slik kontroll. Tilstandsgraden er vurdert ut fra den forenklete og begrensede kontrollen som forskriften inneholder. El-anlegget kan ha feil og mangler som en slik forenklet undersøkelse ikke vil avdekke. Vær derfor oppmerksom på denne risikoen, og søk videre veiledning eller få en fullstendig kontroll utført av registrert elektrovirksomhet.</p> | |

Det anbefales at det gjennomføres en utvidet el-kontroll av en kvalifisert elektrofaglig person, og eventuelle nødvendige tiltak vurderes deretter.  
Generelt anbefales at kontrollen gjennomføres før salg, men om kontrollen gjennomføres av ny eier så kan det ikke utelukkes at det avdekkes behov for tiltak og kostnader må da påregnes.

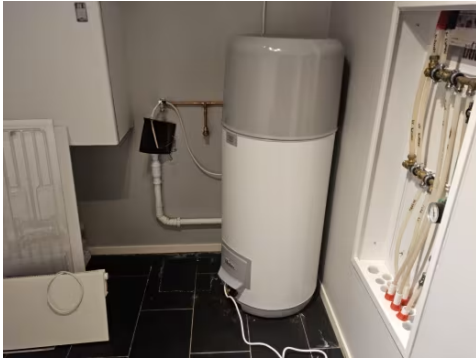
Berederen har ikke fast tilkobling.

Det må opprettes en fast tilkobling til bereder.

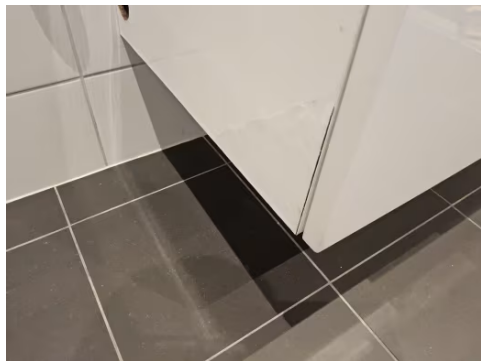
Det er fuktskader pga vannsøl, på baderoms innredningen.

Uten dreneringsløsning/lekkasjesikring kan lekkasjer pågå over lang tid uten å bli oppdaget. Dette kan føre til omfattende fuktskader i omkringliggende byggematerialer.

Fuktskade i servantskap bør utbedres.
