# Tilstandsrapport

Fritidsbolig

Nissedalsvegen 1247, 3854 NISSEDAL

Befaringsdato: 29.07.2025

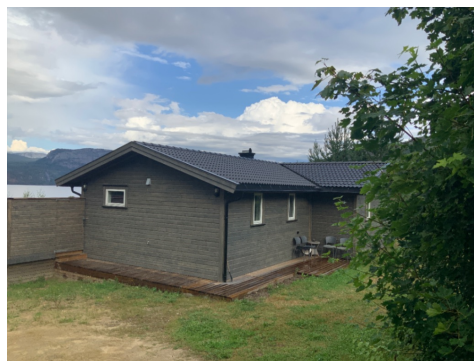
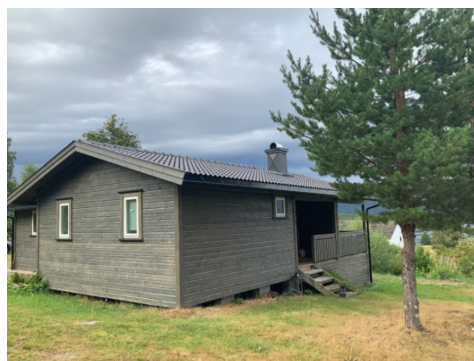
Takrenner, nedløp og beslag er fra 2022 og er utført samtidig med oppgradering av tak og tilbygg. Manglende stigtrinn på tak for adkomst til feier.

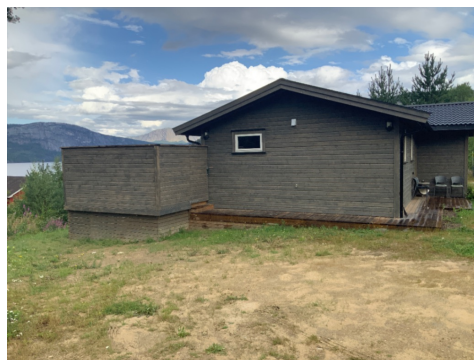
Trekonstruksjon med liggende kledning skiftet i ca.2022. Alle yttervegger er isolert med 15 cm før asfalt-plater, og det er 10 cm i innervegger.

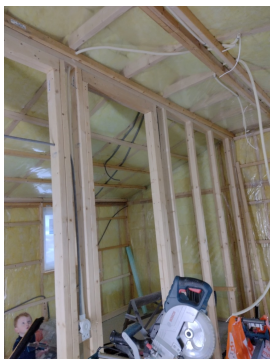
Bilde før konstruksjon ble gjenbygget 2022

Konstruksjonen har etablert skråhimlinger og er en såkalt lukket konstruksjon. En forsvarlig kontroll er kun mulig med destruktivt inngrep. Delvis ombygget konstruksjon i 2022.

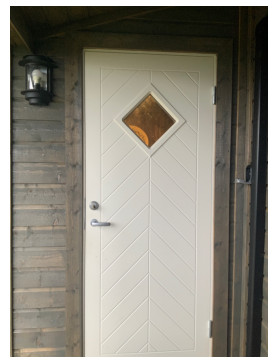
Malt inngangsdør i fra 2022. Døren tetter godt og fyller sin funksjon godt.

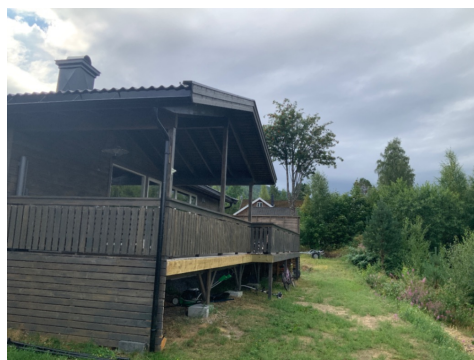
Balkong på ca.45 kvm fra ca. 2022 fremstår i meget god stand og godt vedlikeholdt. Høyde på rekkverk måler ca. 90 cm. Kravet er 1 meter der hvor terrassegulv måler mer enn 1,5 meter fra bakkenivå.

- Andre tiltak:
- Det er ikke krav om utbedring av rekkverkshøyde opp til dagens forskriftskrav.

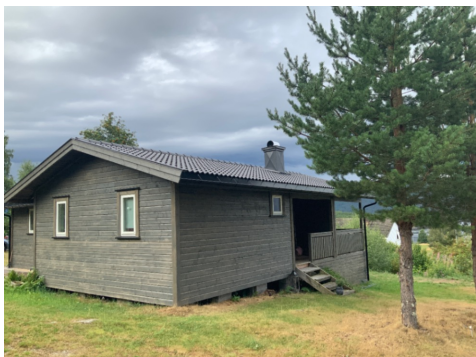
Manglende rekkverk ved trapp inngangsparti. Rekkverk er påbudt der det er fare for fall som kan føre til skade. Ved nivåforskjeller på mer enn 0,5 meter er det krav til rekkverk.

For å få tilstandsgrad 1 må det monteres rekkverk i henhold til dagens krav. Trappen fungerer likevel fint med dette avviket.

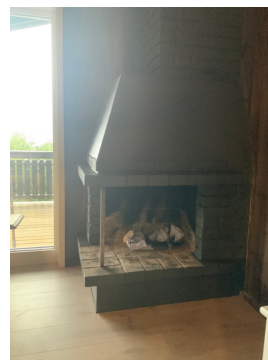
Visuell vurdering: Pipen er visuelt vurdert og fremstår med kun 2 frie sider. Kravet er 4 frie sider for kontroll. Ingen åpenbare ytre skader, sprekker eller mangler er observert på de synlige overflatene.

Selger opplyser at det stedlige brann og feiervesenet har vært på befaring, og ingen anmerking er gitt. Selger opplyser at pipe er velfungerende og har vært i bruk. Mangelfull tilgang til pipens overflater kan gjøre det vanskelig å inspisere tilstanden for sprekker eller andre skader, spesielt på de skjulte sidene. Ta kontakt med brann og feiervesenet for videre avklaring. Hvis det viser seg å være en mangel kan dette løses med å sette innvendig piperør type stål eller keramikk av et godkjent murerfirma.

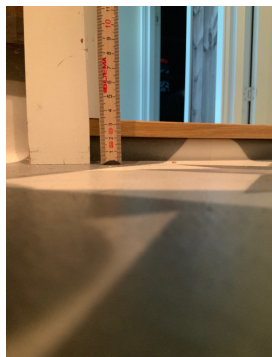
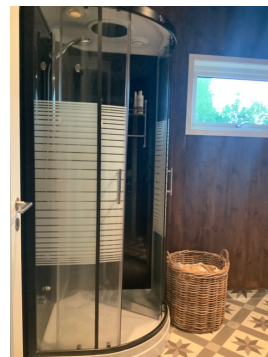
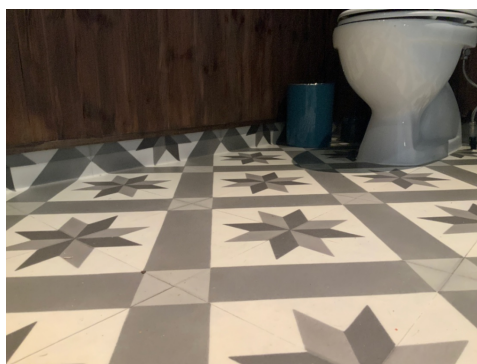
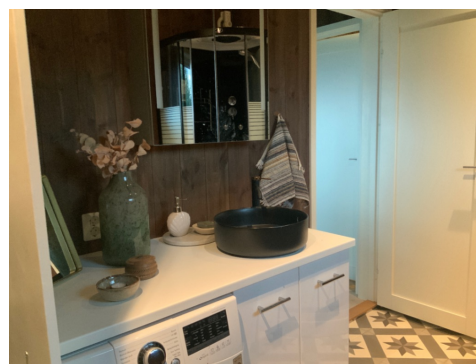
Det er samtidig registrert en oppkant ved dørterskel på minst 2,5 cm, som er i tråd med anbefalte krav til høydeforskjell mellom våt og tørr sone. Denne oppkanten anses som tilfredsstillende for å begrense eventuell vannspredning ved lekkasje eller overflatevann.

- Det er påvist avvik i fallforhold til sluk i forhold til krav i forskrift på byggetidspunktet.

- Til tross for avviket i fall/høydeforskjell til sluk, vil gulvet fortsatt kunne lede vann mot sluket, men med redusert effektivitet. Dette kan potensielt øke risikoen for vannansamling i enkelte områder av badet.

Baderommet har dusjvann rett i sluk, og det totale inntrykket er godt selv med manglende fall til sluk. For å kompensere for det svake fallet og redusere risiko for vannansamling og lukt, anbefales det jevnlig rensing av sluk.

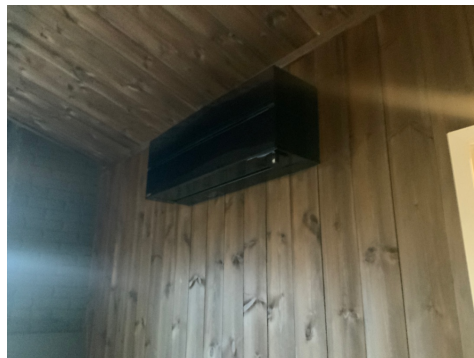
Varmepumpe på vegg fra ca.2022.

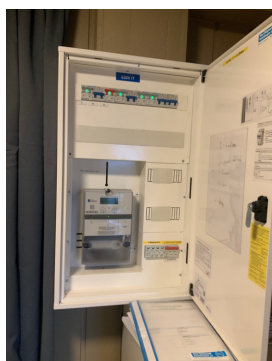
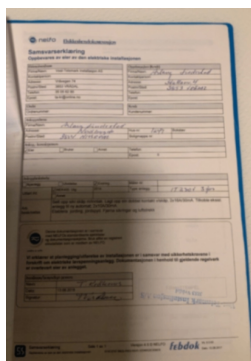
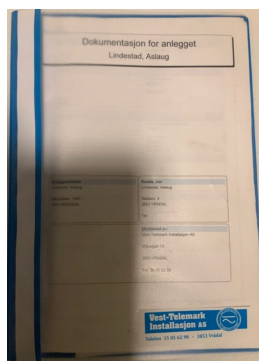
Det elektriske anlegget er ikke vurdert i detalj da takstmannen ikke er fagkyndig på elektriske installasjoner. Det er registrert at det er strøm i hytta, med synlige installasjoner som stikkontakter og belysning. Det er ikke foretatt kontroll av skjult anlegg eller samsvar med gjeldende forskrifter. For fullstendig vurdering anbefales gjennomgang av autorisert elektroinstallatør.
