# Tilstandsrapport

Fritidsbolig

Åsvegen 167 , 5357 FJELL

Befaringsdato: 19.03.2026

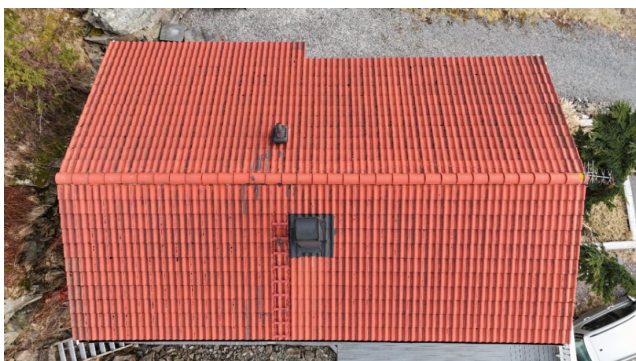
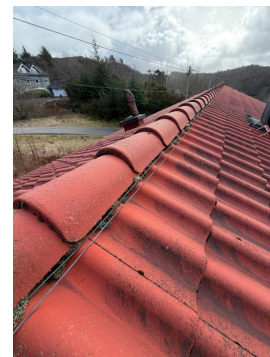
### ! TG 1 Taktekking

Taktekkingen er av betongtakstein. Taket er besiktiget fra taknivå. Det er noe mose som bør behandles og fjers.

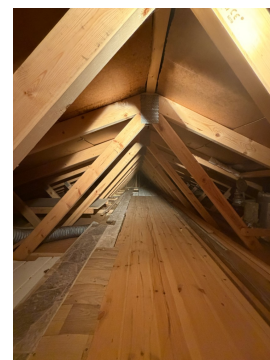
### ! TG 1 Takkonstruksjon/Loft

Takkonstruksjonen har W-takstoler i tre.

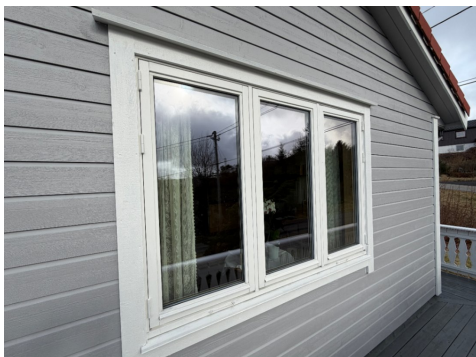
### ! TG 1 Vinduer

Bygningen har malte trevinduer med 2-lags glass.

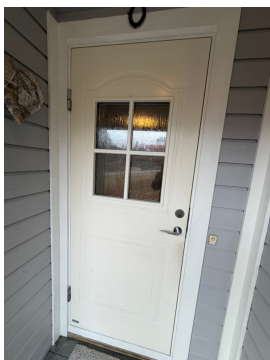
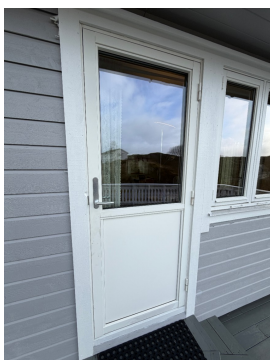
## TG 1 Dører

Bygningen har malt hovedytterdør og malt balkongdør i tre kledd med aluminium utvendig.

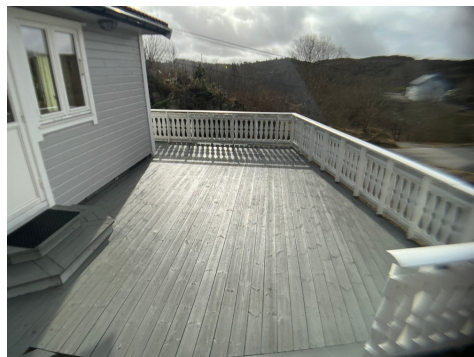
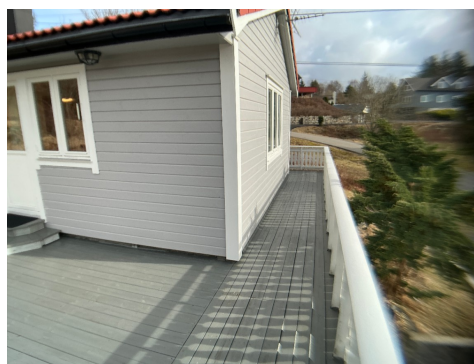
## TG 1 Balkonger, terrasser og rom under balkonger

Altan med tilkomst fra stue/kjøkken og utvendig. Oppmålt til ca 42m<sup>2</sup>.

- Rekkverket på balkong eller terrasse er for lavt i forhold til dagens krav.

- Det er ikke krav om utbedring av rekkverkshøyde opp til dagens forskriftskrav.

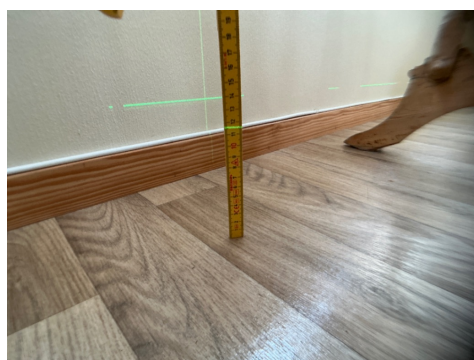
## TG 1 Etasjeskille/gulv mot grunn

Etasjeskiller er av trebjelkelag.  
Gulvet er kontrollert for høydeavvik med laser.

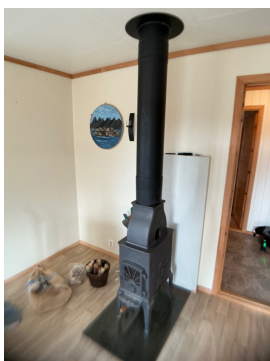
## TG 1 Pipe og ildsted

Boligen har isolert stålpipes og vedovn.

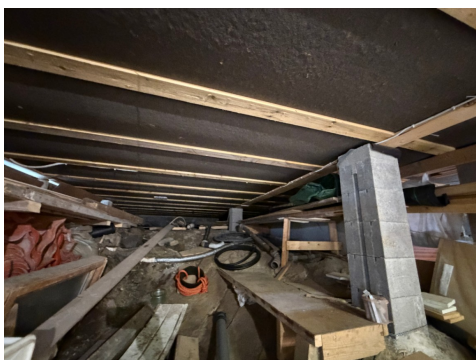
## TG 1 Kryp Kjeller

Bygningen har krypkjeller under trebjelkelag og stubbegulv.

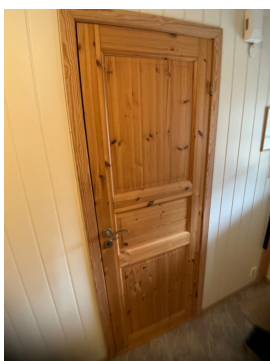
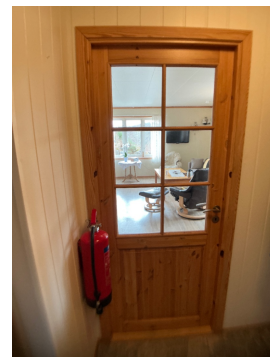
## TG 1 Innvendige dører

Innvendig har boligen furu fyllingsdører, dør med glass fra entre til stue/kjøkken.

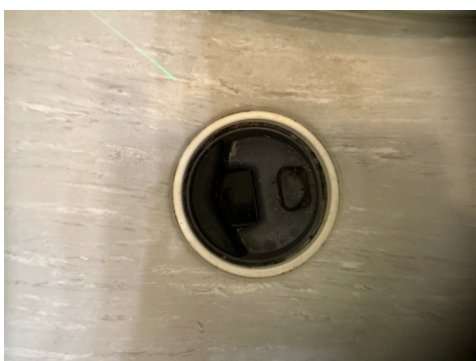
## TG 2 Sluk, membran og tettesjikt

Det er plastsluk og synlig vinylbelegg som tettesjikt.

- Mer enn halvparten av forventet brukstid er passert på membranløsningen.

Det er viktig å merke seg at levetiden til en belegg varierer basert på kvalitet, installasjon og bruk. Eldre belegg kan bli sprø og sprekke opp, noe som fører til at de mister sin vanntettende funksjon. Mer enn halvparten av forventet brukstid er passert på gulv belegg.

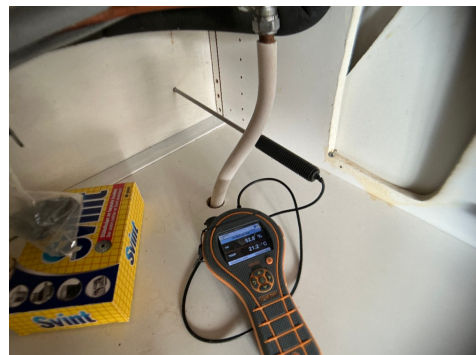
#### ! TG 0 Tilliggende konstruksjoner våtrom

Hulltaking er foretatt uten å påvise unormale forhold. Hulltaking er foretatt fra kjøkken. RH i veggen ble målt til 52.8%, ingen utslag ved måling i overflater i veggkonstruksjonen.

Relativ luftfuktighet ble målt med lang probe. Den viste relativ luftfuktighet på 52.8% ved en temperatur på 21,2 grader.  
Relativ luftfuktighet under 60 % anses å være tørt.  
Relativ luftfuktighet mellom 60-74 % er akseptabelt.  
Relativ luftfuktighet mellom 75-85 % anses å være fuktig.  
Relativ luftfuktighet mellom 86,5-100 % anses å være meget fuktig

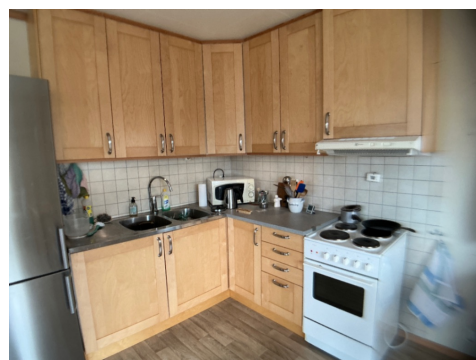
#### ! TG 1 Overflater og innredning

Kjøkkenet har innredning med profilerte fronter. Benkeplaten er av laminat. Det er komfyr og komfyr vakt.

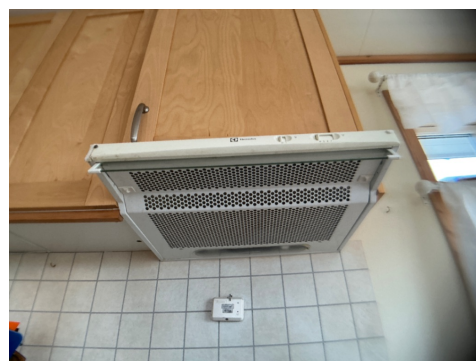
#### ! TG 1 Avtrekk

Det er kjøkkenventilator med avtrekk ut.

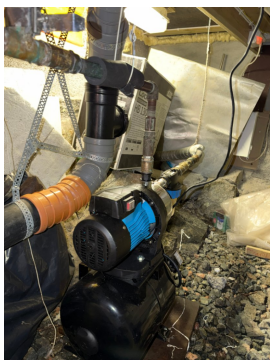
### TG 1 Andre VVS-installasjoner

Vannpumpe - plasser i kjeller.

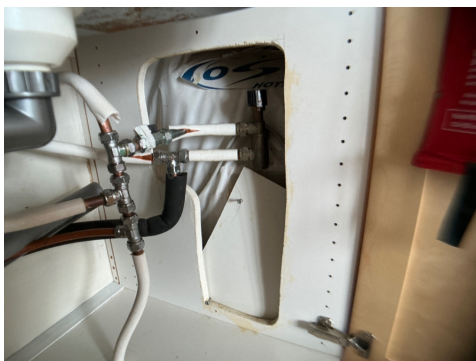
### TG 1 Varmtvannstank

Varmtvannstanken er på ca. 120 liter, plassert i hjørneskap på kjøkken.

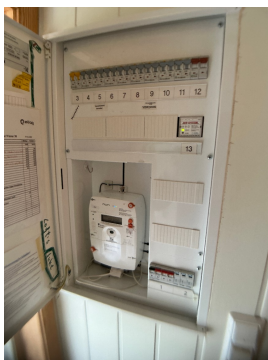
Det er foretatt en enkel vurdering av anlegget basert på selgers informasjon og besiktelse av synlige deler i boligen. Undersøkelsen er basert på spørsmål og punkter fra forskriften Tryggere Bolighandel.
