Tilstandsrapport

Bjønnebekkmora hytteområde 54, 2423 ØSTBY

Befaringsdato: 14.02.2024

Autorisert foretak: Byggtakst Elverum AS

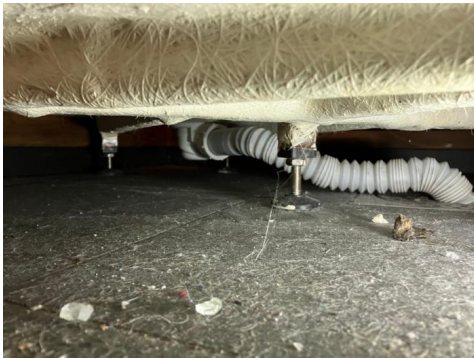
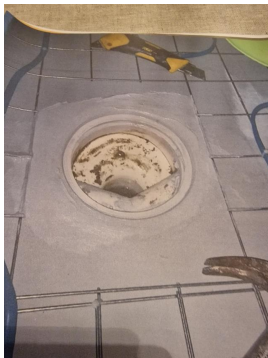
1. ETASJE > BAD

- Det er påvist at høydeforskjell fra topp slukrist til gulv/synlig topp membran ved dørterskel er mindre enn 25 mm.
- Det er påvist avvik i fallforhold til sluk i forhold til krav i forskrift på byggetidspunktet.

- Våtrommet fungerer med dette avviket.

bilde mottatt fra eier - bad under etablering

Sluk må tilrettelegges for inspeksjon og rengjøring. Våtrommet synes å ha fungert i 10 år uten tegn til skader, men tilstanden bør overvåkes. Dusjkabinett anses nødvendig. Ingen tiltak som anses prekært. Jevnlig kontroll av overflater anbefales.
