Tilstandsrapport

Boligbygg med flere boenheter

Myrsletta 125, 2052 JESSHEIM

Befaringsdato: 23.09.2024

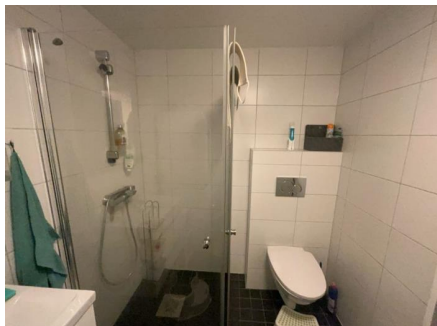
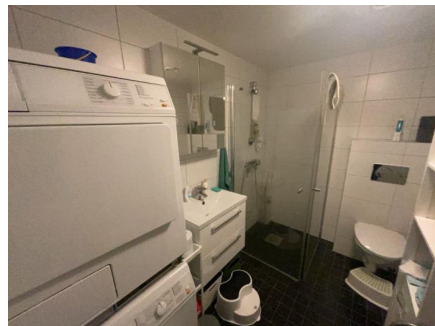
TG 1 Overflater Gulv

Ca. 25 mm fall til sluk fra terskel. Internfall i dusjonen på ca. 10 mm fall 50 cm fra sluk målt et sted. 1:50 fall.

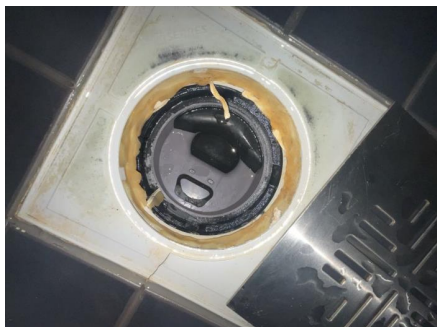
TG 2 Sluk, membran og tettesjikt

Plastsluk

Vurdering av avvik:

- Mer enn halvparten av forventet brukstid er passert på membranløsningen.
- Mer enn halvparten av forventet brukstid er passert på slukløsningen.

Ingen dokumentasjon på våtrommet. Usikkert bruk av type membran etc

- Installering av tett dusjkabinett anbefales.
- Overvåk tilstanden jevnlig. For å få tilstandsgrad 0 eller 1 må slukløsningen skiftes ut og sannsynligvis må også membransjiktet skiftes/utbedres. Det er imidlertid vanskelig å si noe om tidspunktet for når dette er nødvendig.
- Sluket må sjekkes og rengjøres jevnlig.

Dokumentasjon må foreligge for å lukke avviket i NS3600, uten dokumentasjon er det umulig å si noe om materialer som er brukt eller hvordan badet er bygget opp. Nærmere undersøkelser anbefales.

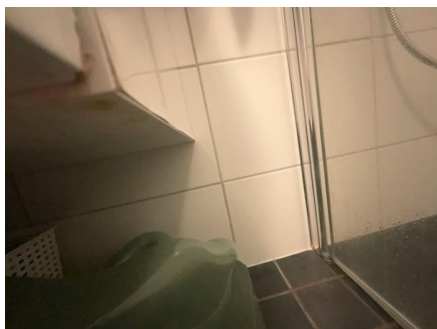
TG 2 Sanitærutstyr og innredning

Bad med servant, vegghengt toalett, dusj og opplegg for vaskemaskin.

Vurdering av avvik:

- Det er ikke påvist tilfredsstillende løsning for å synliggjøre lekkasje fra innebygget systerne.
- Det er påvist skader på innredning.

- Det må gjøres tiltak for å lukke avviket.
- Det må gjennomføres ytterligere undersøkelser.
- Ved implementering av innebygget systerne var det ikke krav om lekkasjesikring, konstruksjonen bør jevnlig observeres.

Oppussing/rehabiliteringer må påregnes.

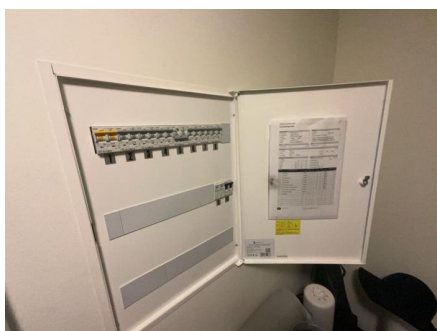
TG 2 Elektrisk anlegg

Automatsikringer, skap plassert i bod.

12. Foreta en helhetsvurdering av det elektriske anlegget, dets alder, allmenne tilstand og fare for liv og helse. Bør det elektriske anlegget ha en utvidet el-kontroll?

Ja MERK; Det er eiers plikt å sørge for at det elektriske anlegget til en hver tid er godkjent. Takstmannen er ikke el. fagkyndig. Det anbefales nærmere kontroll av el. anlegget av godkjent el. installatør pga. alder og ikke synlige installasjoner.
