# Tilstandsrapport

Enebolig

Volladalen 38 , 7316 LENSVIK

Befaringsdato: 09.03.2026

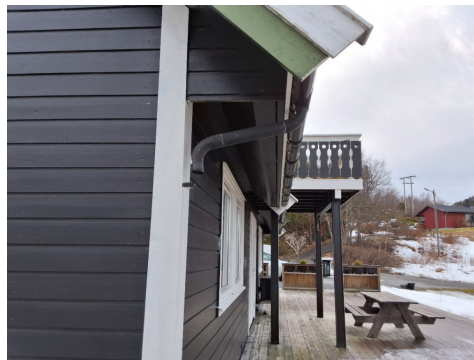
- Det er ikke tilfredsstillende bortledning av vann fra taknedløp ved grunnmur.
- Det mangler snøfangere på hele eller deler av taket, men det var ikke krav om dette på byggemeldingstidspunktet.
- Mer enn halvparten av forventet brukstid er passert på renner/nedløp/beslag.
- Det er avvik:
- Takrenner har punktvis lekkasjer.

Det er registrert mangelfull bortledning av vann fra taknedløp ved grunnmur. Takrenner har punktvis lekkasjer. Det mangler snøfangere på hele eller deler av taket. Renner, nedløp og beslag har passert mer enn halvparten av forventet brukstid. Det ble ikke montert snøfangere på taket. Det gjør at sikring mot nedfall av snø og is der personer og husdyr kan oppholde seg er ikke ivarettatt

Mangelfull bortledning av vann kan føre til økt vannbelastning mot grunnmur. Manglende snøfangere kan medføre risiko for nedfall av snø og is fra taket.

Forholdet kan føre til fuktbelastning mot grunnmur. Nedfall av snø og is fra tak kan innebære risiko for personer, dyr eller gjenstander i områder hvor man ferdes rundt bygningen.

Det anbefales å utbedre lekkasjer i takrenner og etablere bedre bortledning av vann fra taknedløp. Det anbefales også å vurdere montering av snøfangere der snøras kan utgjøre en risiko.

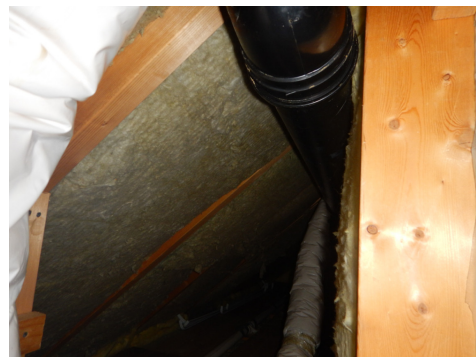
Økt risiko for luft-/vannlekkasje, trekk og varmetap, samt råteskader i treverk ved mangelfull overflatebehandling.

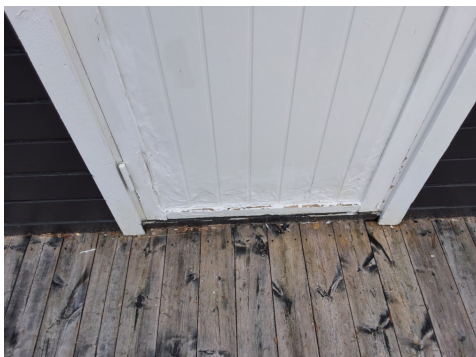
- Det er påvist dør(er) med fukt/råteskader.

Det er registrert fukt- og råteskader i verandadør.

Råteskader kan utvikle seg videre og føre til økt nedbrytning av treverket.

Det anbefales å få vurdert omfanget av råteskadene og behov for reparasjon eller utskifting av dør av fagperson.

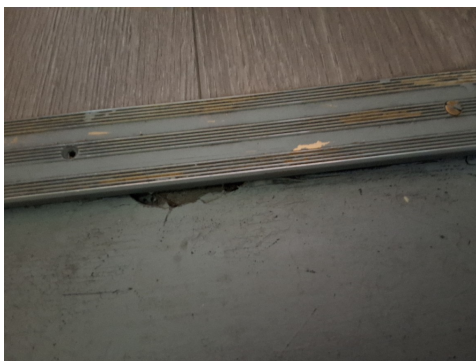
Det er høy risiko for at våtrommets konstruksjoner ikke tåler normal bruk av vann eller lekkasjer. Selv om det er dusjkabinett, kan lekkasjer oppstå, og konstruksjonene vurderes ikke å være tilpasset slik belastning.

Lekkasje eller fuktpåvirkning kan føre til fuktskader på våtrommets egne konstruksjoner samt på tilstøtende bygningsdeler, med risiko for omfattende og kostnadskrevende utbedringer.

Hull i gulvbele

Våtrommet må rehabiliteres/oppgraderes i sin helhet for å tilfredsstille dagens tekniske krav og tåle normal bruk. Kostnad er avhengig av omfang og utførelse

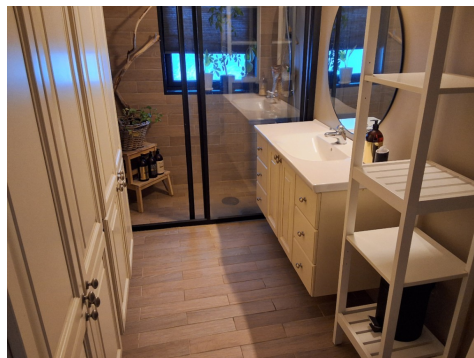
- Manglende oppgradering av våtrommet medfører høy risiko for at konstruksjonene ikke vil tåle vanlig bruk av vann eller lekkasjer. Dette kan føre til fuktskader på tilstøtende konstruksjoner.

Forholdet kan medføre økt risiko for fuktpåvirkning i tilstøtende konstruksjoner ved fortsatt bruk.

Det anbefales å påregne en omfattende oppgradering av våtrommet. Ved oppgradering bør tettesjikt, sluk og røropplegg vurderes og utføres i henhold til gjeldende anbefalte løsninger. Kostnad er avhengig av omfang og utførelse

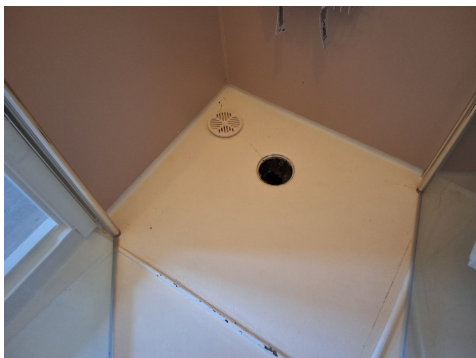
- Manglende oppgradering av våtrommet medfører høy risiko for at konstruksjonene ikke vil tåle vanlig bruk av vann eller lekkasjer. Dette kan føre til fuktskader på tilstøtende konstruksjoner.

Forholdet kan medføre økt risiko for fuktpåvirkning i tilstøtende konstruksjoner ved fortsatt bruk.

Det anbefales å påregne en omfattende oppgradering av våtrommet. Ved oppgradering bør tettesjikt, sluk og røropplegg vurderes og utføres i henhold til gjeldende anbefalte løsninger. Kostnad er avhengig av omfang og utførelse
