# Tilstandsrapport

📍 Haakonsvegen 69D , 5519 HAUGESUND

# gnr. 28, bnr. 438

Oppdragsnr.: 20763-3351

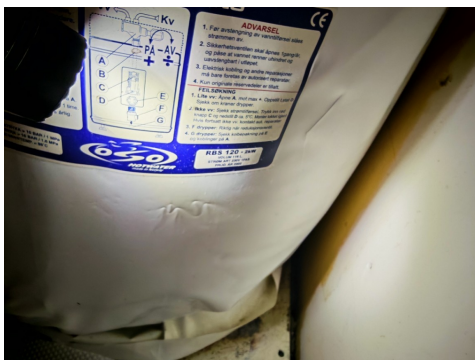
- Det er ikke påvist tilfredsstillende avrenning eller annen kompensering fra varmtvannstank.

Det er noen merker i benkeskap under bereder.

- Det bør etableres tilfredsstillende avrenning eller lekkasjesikring ved varmtvannstank.
