Tilstandsrapport

Boligbygg med flere boenheter

Undelstadveien 72 , 1387 ASKER

Befaringsdato: 04.05.2026

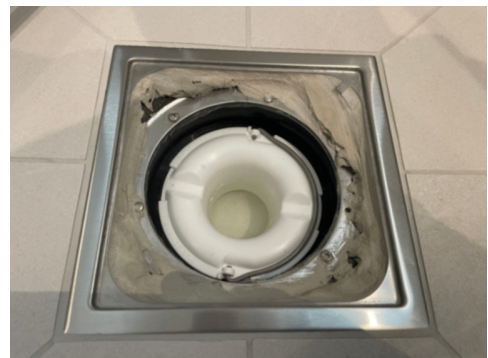
TG 0 Sluk, membran og tettesjikt

Det er plastsluk og smøremembran med dokumentert utførelse. Membranen ligger skjult i konstruksjonen og kan ikke kontrolleres på samme måte som synlige bygningsdeler. Tilstanden til membranen vurderes ut fra alder og forventet gjenstående levetid.

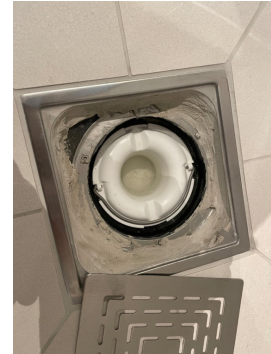
! TG 1 Sluk, membran og tettesjikt

Det er plastsluk og smøremembran med dokumentert utførelse.

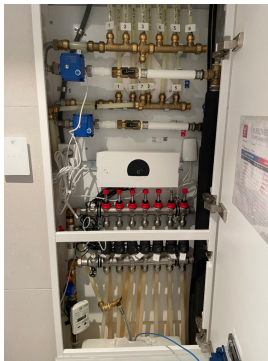
TG 0 Vannledninger

Innvendige vannledninger er av plast (rør-i-rør-system). Det er foretatt besiktigelse i rørskapet på bad/vaskerom. Det er utført en enkel visuell kontroll av innvendige vann- og avløpsinstallasjoner.

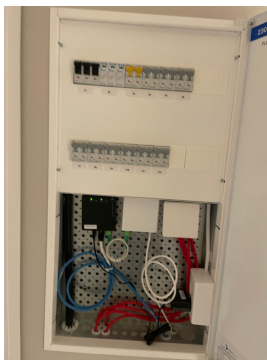
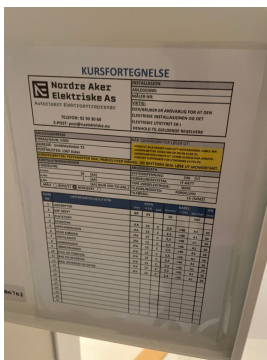
Sikringsskap med automatsikringer. Nyanlegg.

-El-anlegg er kun beskrevet ikke kontrollert. Lamper, lys og andre elektriske komponenter er ikke funksjonstestet. Downlights/lys ikke demontert for kontroll.
