Tilstandsrapport

Enebolig

Krabyskogvegen 657, 2848 SKREIA

Befaringsdato: 02.09.2024

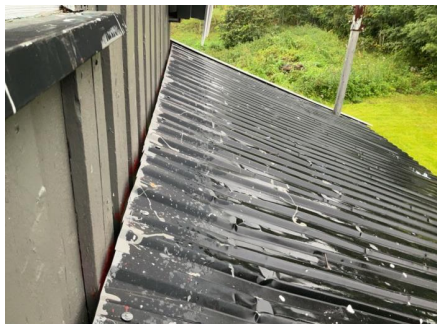
Tak over terrasse mot sør.

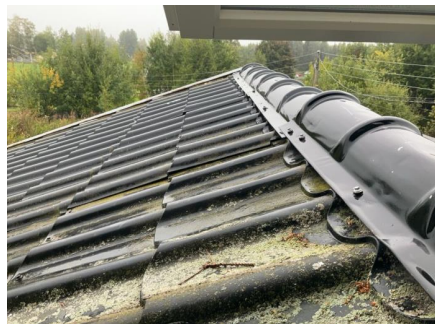
Tak på tilbygg mot nord.

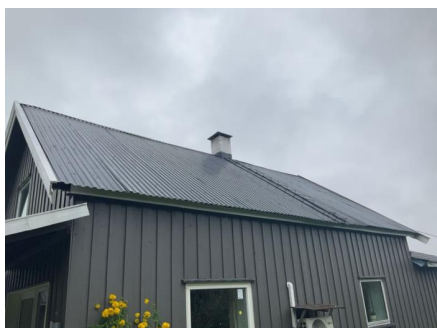
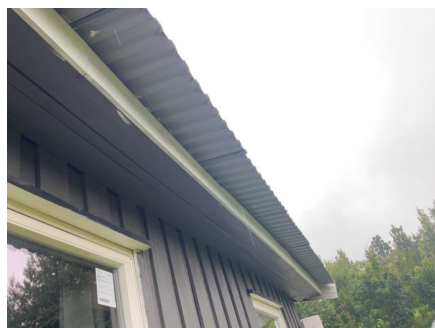
Langt overheng på takplater. Taktekking har ufag,essig utførelse.

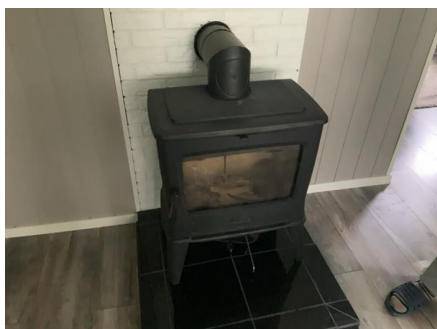
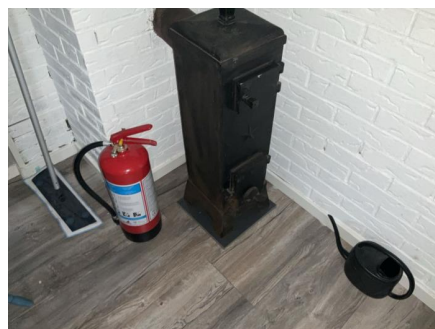
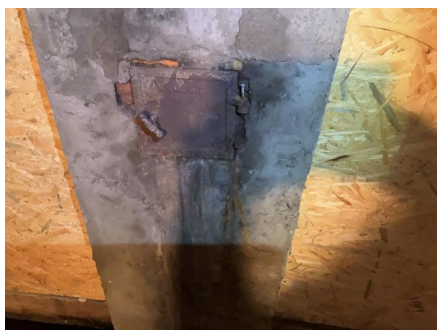
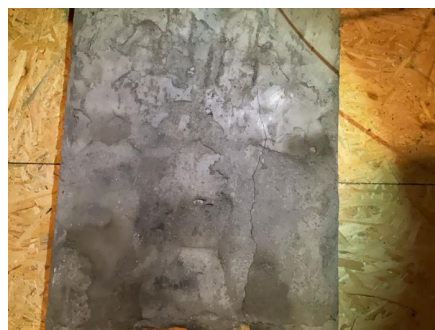
Ildfast plate mangler på gulvet under ildstedet på kjøkken. Mer enn halvparten av forventet brukstid er oppnådd, eller nært forestående på pipe/ ildsted. Sprekker i pipe registrert i kjeller.

Sotluke i kjeller er defekt, har rustskader.

For å få tilstandsgrad 0 eller 1 må pipe rehabiliteres. Det må gjennomføres ytterligere undersøkelser. Innhent dokumentasjon.

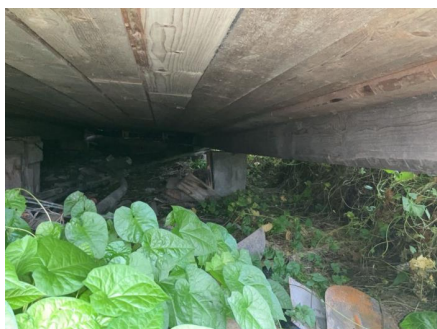
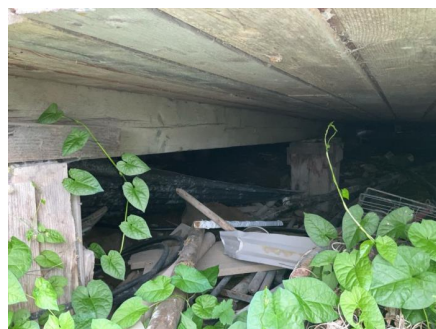
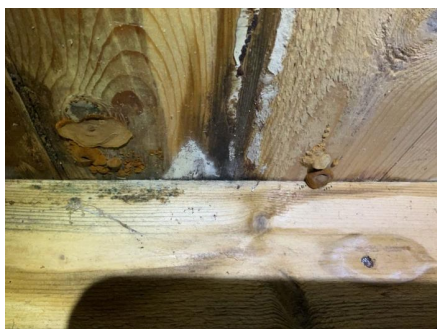
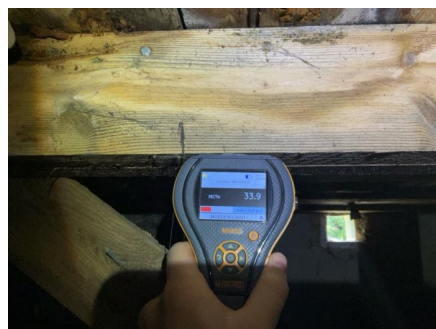
Typiske kjellerredderkopper er registrert, noe som ofte kan indikere fuktig krypkjeller. Fuktmåling ble foretatt, jeg målte verdier over grenseverdier for skadelig fukt og dette er en indikasjon på at trevirke er utsatt for fuktpåkjenning.

Sopp/mugg er registrert på organiske materialer i krypkjeller.

Montere flere ventil i tett krypkjeller mot nord. Organiske materialer liggende direkte mot grunn anbefales fjernet da dette kan gi sopp/råteskader.

Bedre ventilering av kryperommet anbefales etablert. Det anbefales jevnlig inspeksjon av kryperommet da dette anes som konstruksjoner som ofte er utsatt for fuktskader.

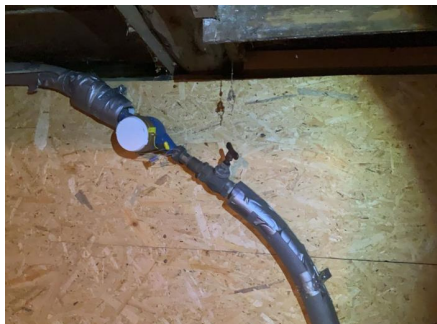
Stoppekran og vanntmåler.

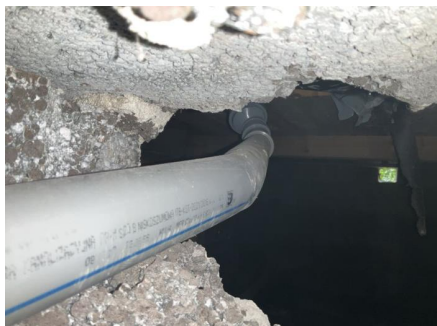
Rør som er knekt.

Utskifting av deler av avløpsrør må utføres.

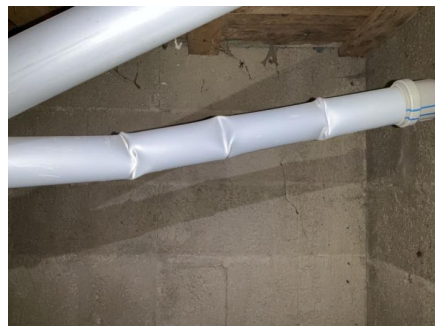
Rør som er knekt.

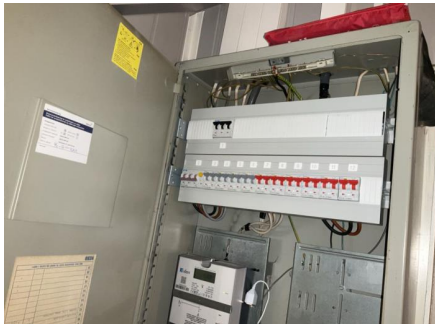
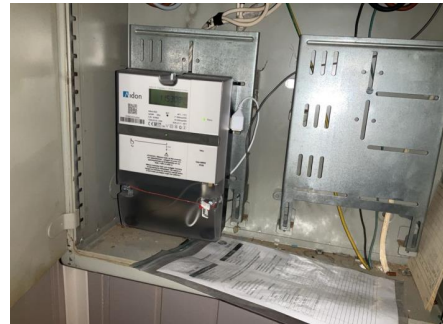
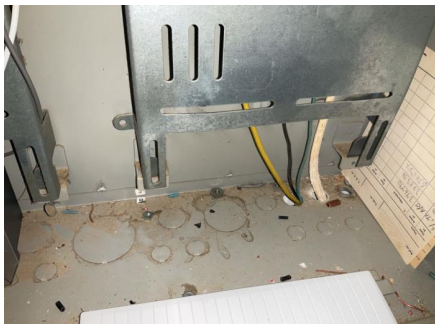
Tilstandsgrad 3 med bakgrunn i at det er hull i sikringsskap ved kabelinnføringer.

Hull ved gjennomføringer i sikringsskap, disse må tettes med egnet brannfugemasse.
