Krabyskogvegen 657, 2848 SKREIA

**Trivelig enebolig i landlige omgivelser - stall/ uthus - gangavstand til skole og barnehage.**

## Tilstandsrapport

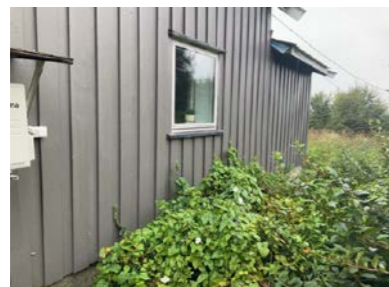
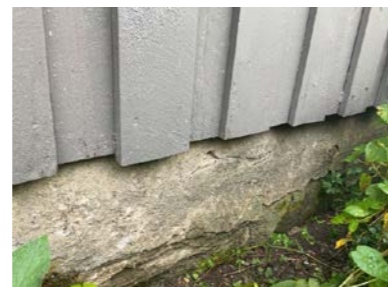
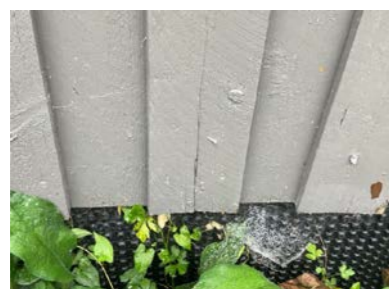
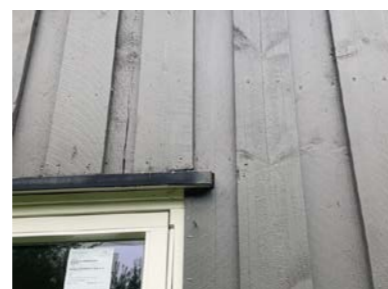
Sprekker nederst på kledning er registrert. Utvendig kledning er ikke luftet. Lav høyde mellom grunnen og kledning, risiko for skader. Anbefalt høyde mellom terreng og kledning er 30cm.

Det er observert glipper / åpninger i overganger / lufting i veggkonstruksjon der skadedyr kan komme inn.

Liten lufting, men ikke dårligere enn krav ved byggeår. Utbedring av lufting vil ikke være lønnsomt som enkeltstående tiltak, men ved skifte av utvendig kledning- bør det lages tilstrekkelig lufting. Manglende lufting gir økt risiko for fuktskader i konstruksjonen.

Liten lufting, men ikke dårligere enn krav ved byggeår. Utbedring av lufting vil ikke være lønnsomt som enkeltstående tiltak, men ved skifte av utvendig kledning- bør det lages tilstrekkelig lufting. Manglende lufting gir økt risiko for fuktskader i konstruksjonen.

Beplantning anbefales fjernet for å redusere vedlikeholdsbehov av kledning. Det er ikke behov for strakstiltak i forhold til åpninger der skadedyr kan komme inn, men det anbefales å følge med på tilstand slik at det kan avdekkes på et tidlig tidspunkt dersom det registreres skadedyr inne i veggkonstruksjonen. Dersom det ønskes å gjennomføre tiltak for å stenge for inntrengning av skadedyr må alle glipper / åpninger med størrelse over 6 mm tettes, ved en slik utbedring må det påses at ventilering av veggkonstruksjon ivaretas.

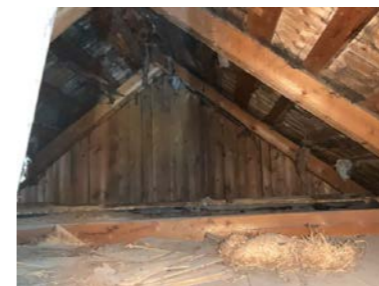
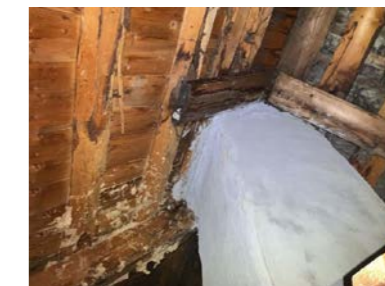
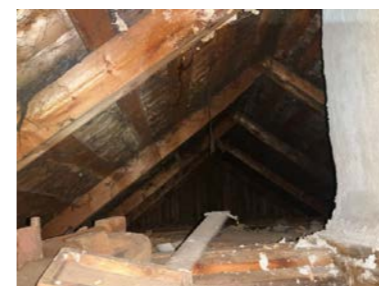
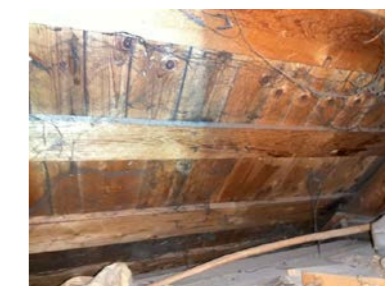
### TG 2 Takkonstruksjon/Loft

Takkonstruksjonen har begrenset/ikke lufting, noe som kan gi kondens og fuktskader. Skade som følge av manglende lufting er ikke registrert, men kan være skjult. Fuktmerker er registrert ved gjennomføringer. Kan ha oppstått ved spesielle værforhold. Det er usikkert om fuktmerker skyldes eldre eller nyere vanngjennomtrengning. Manglende, eller ingen isolasjon i himling mot loft.

Lufting/ventilering bør forbedres sammen med at takkonstruksjonen isoleres for å unngå større varmetap mot loft. Gjennomføringer i tak må kontrolleres for å kartlegge årsak til misfarging/fuktmerker. Dårlig lufting og luftlekkasjer kan erfaringsmessig gi kondensskader og isdannelse på den kalde årstida. Gjettatte påkjenninger av is og kondens vil med årene skape behov for vedlikehold og utskifting av bygningsdeler. Det må forventes påkostninger i form av vedlikehold.

Ytterligere undersøkelser rundt pipebeslag må utføres.

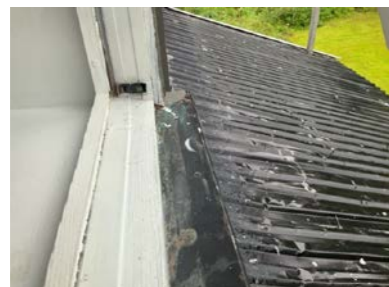
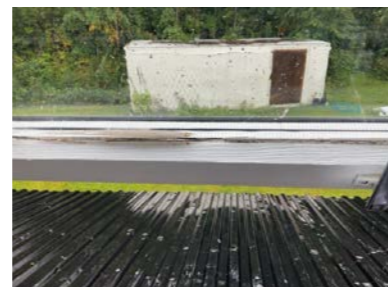
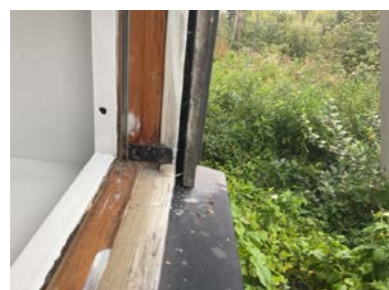
### TG 2 Vinduer

Oppgraderinger/utskiftninger bør påregnes. Konsekvens av avviket/eldre vinduer/dårlige vinduer, gir en fremtidig kostnad på fornyelse/vedlikehold. Eldre isolerglass medfører økt forbruk av energi til oppvarming. Varmetap fra vinduer kan forårsake at varm luft stiger inn på kaldtloft og er med på å skape kondens og ising på taktro i den kalde årstiden.

Oppgraderinger/utskiftninger bør påregnes. Konsekvens av avviket/eldre vinduer/dårlige vinduer, gir en fremtidig kostnad på fornyelse/vedlikehold. Eldre isolerglass medfører økt forbruk av energi til oppvarming. Varmetap fra vinduer kan forårsake at varm luft stiger inn på kaldtloft og er med på å skape kondens og ising på taktro i den kalde årstiden.

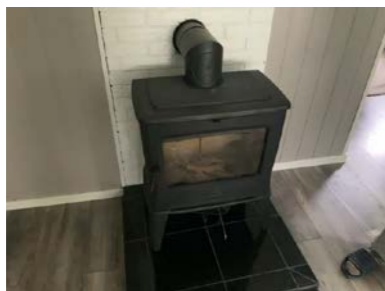
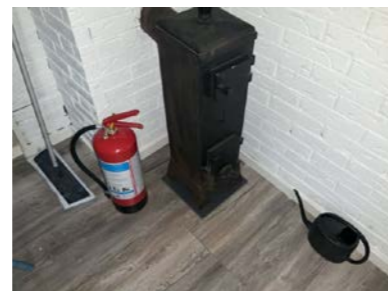
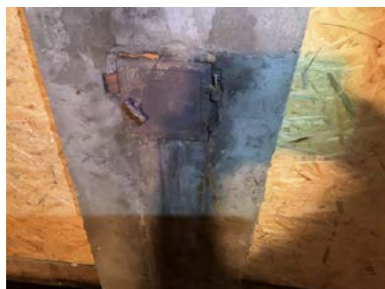
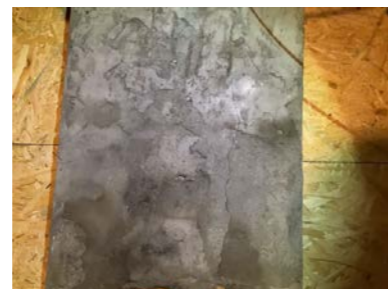
Ildfast plate mangler på gulvet under ildstedet på kjøkken. Mer enn halvparten av forventet brukstid er oppnådd, eller nært forestående på pipe/ ildsted. Sprekker i pipe registrert i kjeller.

Sotluke i kjeller er defekt, har rustskader.

For å få tilstandsgrad 0 eller 1 må pipe rehabiliteres. Det må gjennomføres ytterligere undersøkelser. Innhent dokumentasjon.

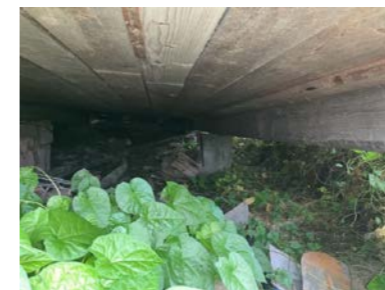
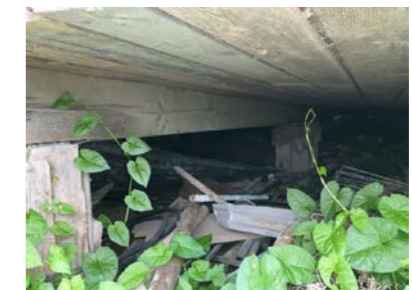
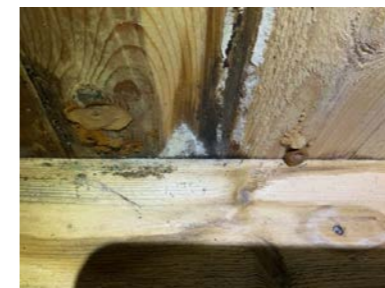
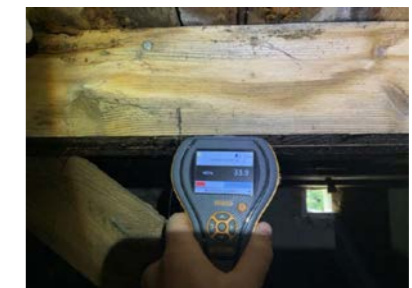
### TG 3 Kryp kjeller

Krypekjeller/blindkjeller er en risikokonstruksjon, det vil si en konstruksjon som erfaringsmessig har høy skadefrekvens. Grunnen til at dette vurderes som risikokonstruksjoner er faren for fuktproblematikk i kryperommet. Lav høyde mellom grunnen og bjelkelag, dette er forhold som kan gi økt risiko for skader.

Typiske kjelleredderkopper er registrert, noe som ofte kan indikere fuktig krypkjeller. Fuktmåling ble foretatt, jeg målte verdier over grenseverdier for skadelig fukt og dette er en indikasjon på at trevirke er utsatt for fuktpåkjenning.

Sopp/mugg er registrert på organiske materialer i krypkjeller.

Det oppfordres til ytterligere undersøkelser i krypkjeller under tilbyggene. Rehabilitering av stubbeloft må påregnes. Montere flere ventiler i tett krypkjeller mot nord. Organiske materialer liggende direkte mot grunn anbefales fjernet da dette kan gi sopp/råteskader. Bedre ventilering av kryperommet anbefales etablert. Det anbefales jevnlig inspeksjon av kryperommet da dette anes som konstruksjoner som ofte er utsatt for fuktskader

Bedre ventilering av kryperommet anbefales etablert. Det anbefales jevnlig inspeksjon av kryperommet da dette anes som konstruksjoner som ofte er utsatt for fuktskader.

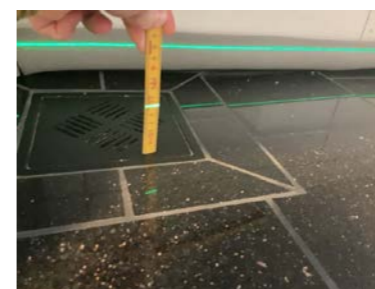
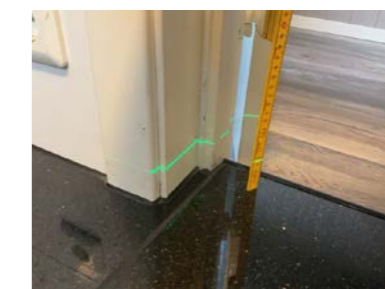
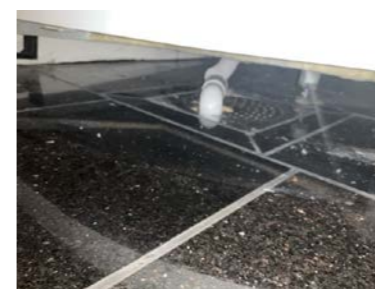
#### 1 TG 2 Overflater Gulv

- Det er avvik:
- Gulvet har ikke tilstrekkelig fall mot sluk.
- Det er ikke tilstrekkelig sikring av lekkasjevann ved dørterskel.
- Fallforhold på gulvet rundt sluket er ikke inspisert pga. redusert adkomst.

- Tiltak:
- Ved eventuell lekkasje er det fare for at vann ikke føres til sluk. Fuktskader på konstruksjon kan oppstå. Gulvet skal avgrensnes av en oppkant med vanntett sjikt på minst 25 mm på alle sider, unntatt mot døråpning der oppkanten må være minst 15 mm over ferdig gulv. Oppkant ved døråpning er under 15mm over ferdig gulv.
- Det oppfordres til ytterligere undersøkelser av fallforhold rundt sluket.

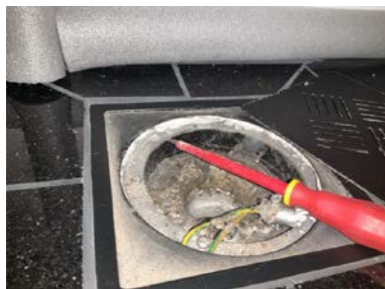
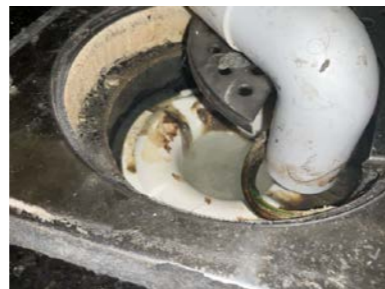
• Det er ikke påvist synlig skade på våtrommet som kan kobles til membran/tettesjikt og lekkasjesikring, men det kan ikke verifiseres om våtrommet har fungerende tettesjikt. Ikke fungerende tettesjikt på våtrom kan føre til skjult skade på tilstøtende/ innebygde bygningsdeler som kan være vanskelig å avdekke på et tidlig tidspunkt. Dersom det skal kunne verifiseres utførelse av tettesjikt på våtrommet må dokumentasjon i form av bilder/ sjekkklister/kontrollerklæring for utførelse og samsvar for benyttede materialer framlegges. Dersom dette ikke kan fremskaffes anbefales det å følge med på tilstand til våtrommet og tilstøtende bygningsdeler/rom.

- Tiltak:
- Det er ikke påvist synlig skade på våtrommet som kan kobles til membran/tettesjikt og lekkasjesikring, men det kan ikke verifiseres om våtrommet har fungerende tettesjikt. Ikke fungerende tettesjikt på våtrom kan føre til skjult skade på tilstøtende/innebygde bygningsdeler som kan være vanskelig å avdekke på et tidlig tidspunkt. Dersom det skal kunne verifiseres utførelse av tettesjikt på våtrommet må dokumentasjon i form av bilder/sjekkklister/kontrollerklæring for utførelse og samsvar for benyttede materialer framlegges. Dersom dette ikke kan fremskaffes anbefales det å følge med på tilstand til våtrommet og tilstøtende bygningsdeler/rom.

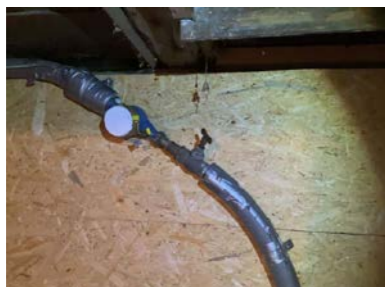
Stoppekran og vannmåler.
