Tilstandsrapport

Tomannsbolig

Sagveien 38 C (s.nr. 9), 3320 VESTFOSEN

Befaringsdato: 10.02.2025

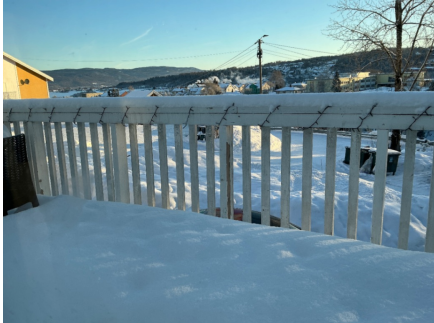
TG IU Balkonger, terrasser og rom under balkonger

- Balkonger/terrasse er snødekt og derfor ikke nærmere vurdert.

Slitte overflater er likevel synlige.

- Det bør foretas nærmere undersøkelser av balkong/terrasser når den er snøfri.

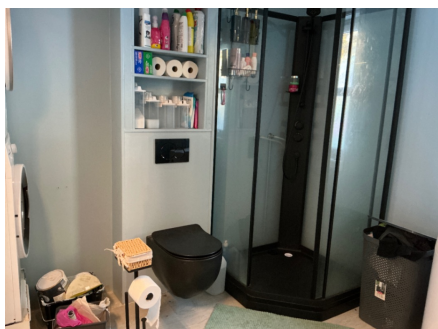
ETASJE > BAD

Generell

Ved rehabilitering av bad vil det alltid være fare for å kunne avdekke gamle skader.

Kostnadsestimat: Over 300 000
