Tilstandsrapport

Enebolig

Grasmøveien 64, 1954 SETSKOG

Befaringsdato: 17.11.2023

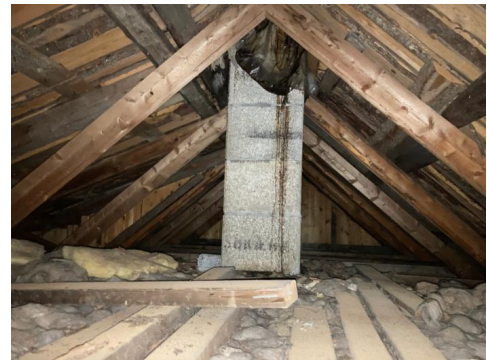
- Det er begrenset/dårlig ventilering av takkonstruksjonen.
- Det er påvist fuktskjolder/skader i takkonstruksjonen.

Møneloftet har begrenset isolering og ventilering.
Spør av mus registrert, ukjent omfang.
Kneloft har fuktskjolder i tak, det ble ikke avdekket fukt ved målinger.

Møneloft.

Det anbefales etterisolering av loft.
Det bør gjøres tiltak for å holde mus ute av bygning.
Kneloft bør holdes under oppsikt for eventuell utvikling av fuktskjolder.

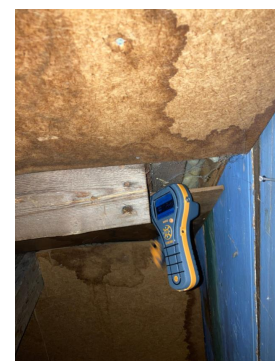
Det ble ikke avdekket unormale forhold ved fuktmåling i område med fuktskjolder.

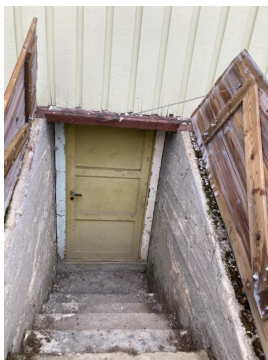
Dør til kjeller.

Det bør påregnes utbedring eller skifte av kjellerdør.

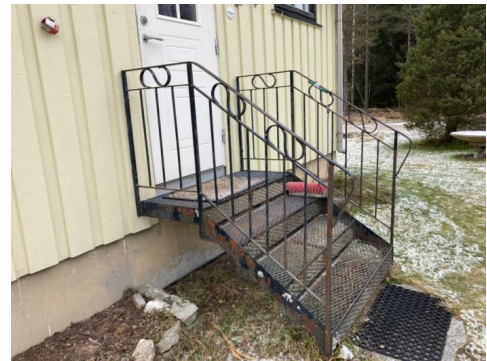
Smijernstrapp er rusten.

Trapp trenger vedlikehold.

Smijernstrapp må utbedres og behandles.

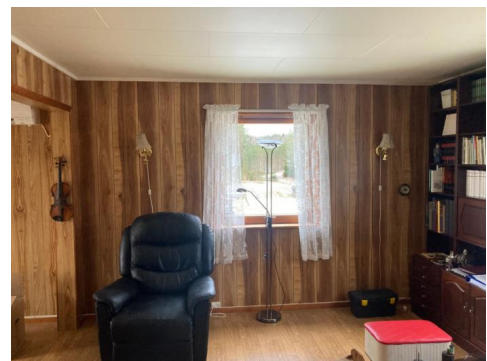
Overflater trenger modernisering.

Det bør påregnes at de fleste innvendige overflater bør utbedres, behandles eller skiftes.

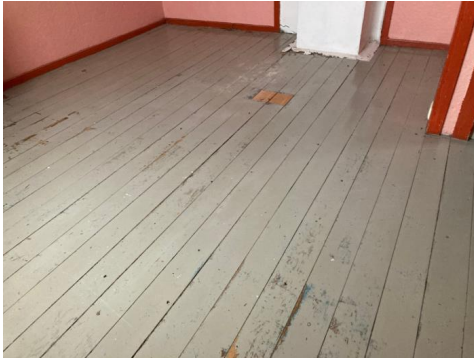
Flere overflater har slitasje.

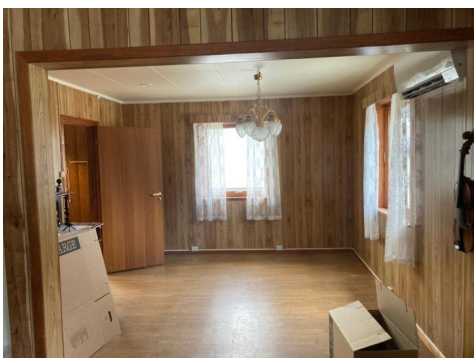
- Målt høydeforskjell på over 20 mm innenfor en lengde på 2 meter. Tilstandsgrad 3 gis med bakgrunn i standardens krav til godkjente måleavvik.
- Målt høydeforskjell på over 30 mm gjennom hele rommet. Tilstandsgrad 3 gis med bakgrunn i standardens krav til godkjente måleavvik.

Skjevheter i en eldre bolig kan skyldes naturlige nedbøyninger over tid. Det er ikke tegn til andre avvik som kan ha sammenheng med skjevhetene.

Store skjevheter i stue.

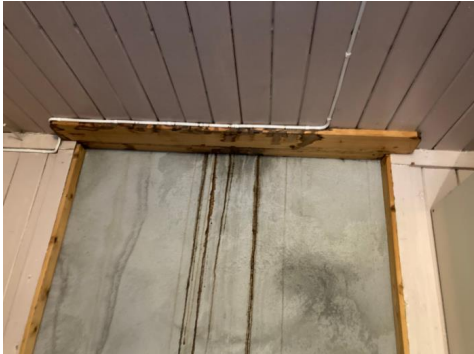
Rennmerker på pipe i loftetasje og møneloft, det ble ikke avdekket fukt ved fuktmåling.

Rennermerke på pipe i loftetasje.

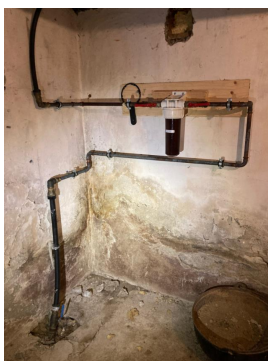
- Det er påvist indikasjoner på noe fuktgjennomtrenging i kjellergulv.
- Det er påvist indikasjoner på noe fuktgjennomtrenging inn i kjellermur.

Det er synlige tegn til at det har vært fukt i kjeller.

- Det påviste fuktnivå gir grunn til å overvåke konstruksjonen jevnlig for å se utvikling over tid, og eventuelt foreta tiltak for å unngå fuktskader.

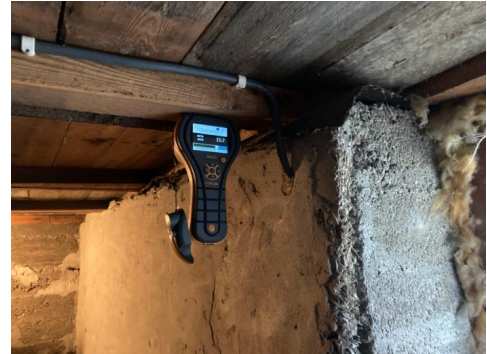
Fuktmåling i bjelkelag viste ca. 16 % fukt, som er normalt.

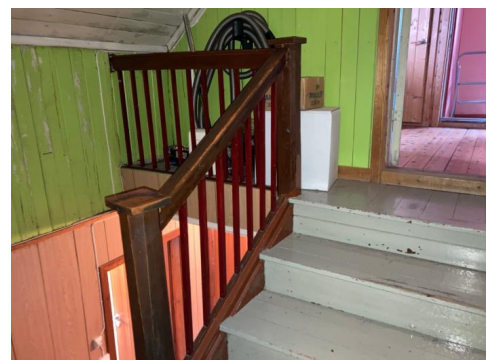
- Rekkverkshøyder er under dagens forskriftskrav til rekkverk i trapper.
- Det er avvik:

Trapp til loftetasje har lavt rekkverk og slitasje.

Trapp til loftetasje bør behandles og det anbefales at trapp til kjeller utbedres.

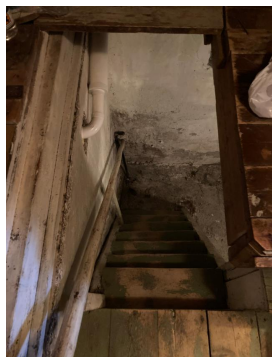
Trapp til kjeller bør utbedres.

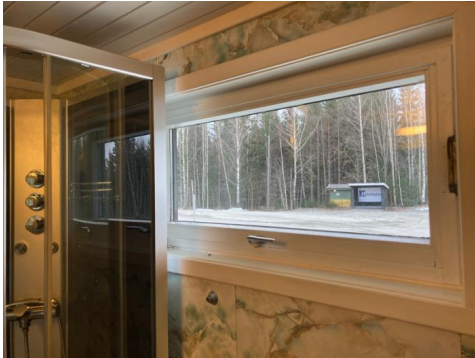
- Det er vindu/dør med ikke fuktbestandige materialer i våtsonen (ved vask, dusj, badekar, osv.), løsningen eller byggematerialet er uegnet
- Våtromsplater er ikke montert fagmessig.

Vindu er i våtsonen til dusj og dør er i våtsonen til dør uten bruk av fuktbestandige materialer.

Vindu er i våtsone til dusj, ved renovering må vinduet fuktbeskyttes.

Vegger og himling har ingen synlige skader foruten normal slitasje. Grunnet alder på plater og øvrige avvik må det påregnes at badet renoveres.

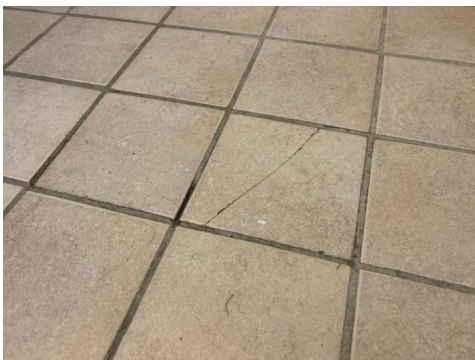
Det er registrert sprekke i en flis.

Sprekk i gulvflis.

Gulv har ingen ytterligere synlige skader, foruten normal slitasje.
Grunnet alder og øvrige avvik må det påregnes at badet renoveres.

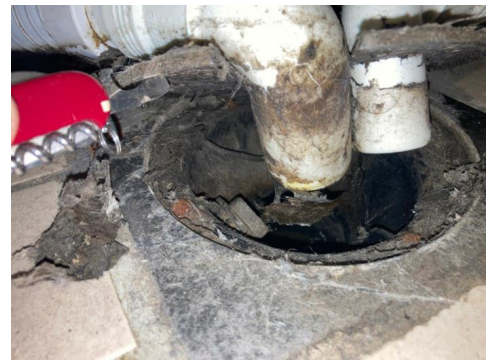
- Det er påvist mangelfull/feil utførelse rundt rørgjennomføringer e.l. som gir fare for fukt i konstruksjonen i våtsone.
- Mer enn halvparten av forventet brukstid er passert på membranløsningen.
- Det er ikke tilfredsstillende membran/tettesjikt på våtrommet.
- Det kan ikke konstateres synlig bruk av membran/tettesjikt på våtrommet.

Sluk under kabinett.

På grunnlag av alder på tettesjikt og usikkerhet om det er membran under fliser må det påregnes at membran/tettesjikt skiftes, inntil dette er utført må det opprettholdes dusjing i kabinett.

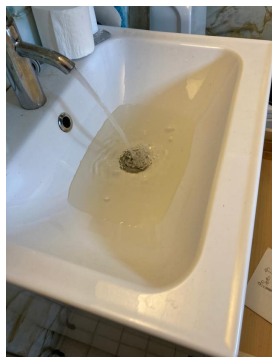
Svak avrenning fra servant.

Avvikene bør utbedres.

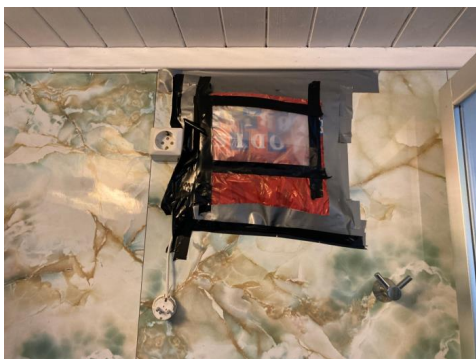
Tidligere avtrekksvifte er tildekket og ikke i bruk.

- Mekanisk avtrekk bør etableres.

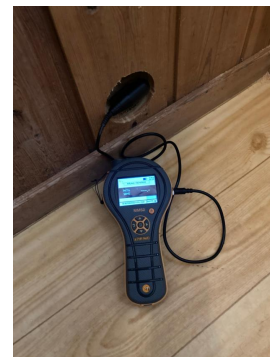
Hulltaking er foretatt i entre mot badvegg, øvrige vegger er yttervegger.
Fuktmåling i trevirke viste under 7,8 %, som er normalt.

Fuktmåling uten avvik.

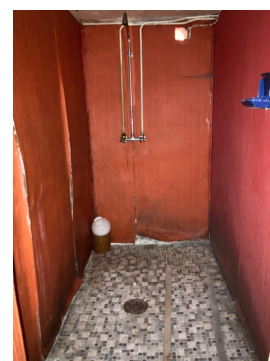
Eldre dusjrom har store skader, eldre servant er ikke tilkoblet.

Dusjrom med store skader.

Rommet må rives og fjernes for å hindre ytterligere råteskader og lukt.

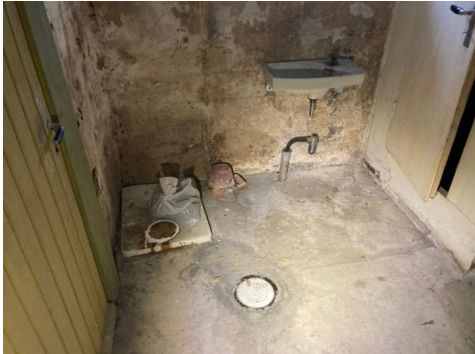
Eldre servant og nyere sluk utenfor dusjrom.

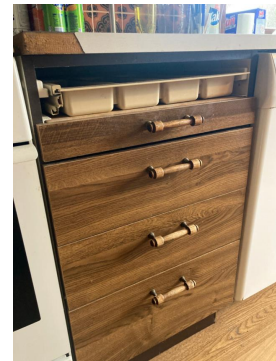
Eldre innredning med enkelte skader.

Skader på innredning.

Det bør påregnes skifte eller oppgradering av innredningen grunnet skader, alder og modernisering.

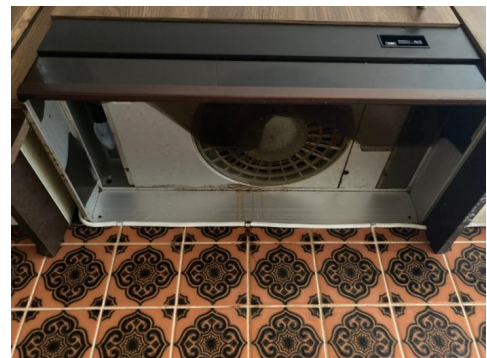
Ventilator er skadet.

Det bør påregnes skifte av ventilator.

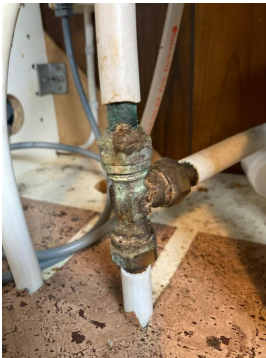
Det er observert rørkoblinger med irr, som kan skape lekkasjer over tid.

Kobling i kjøkkenskap med irr og tendens til lekkasje.

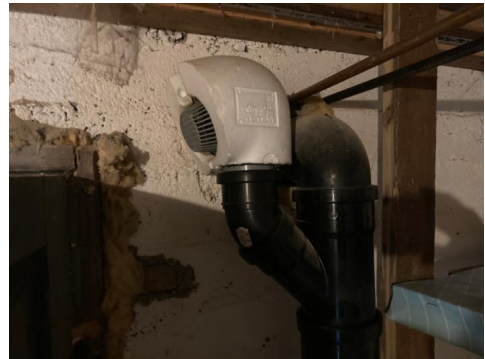
Har du ikke lufting vil du kunne oppleve at dette vakuemet gjør at vannlåser i sluk eller servant suges tomme når du trekker ned i toalettet, det kan også forårsake oppsamling av farlige gasser i avløpsrørene.

Vakumventil i kjeller.

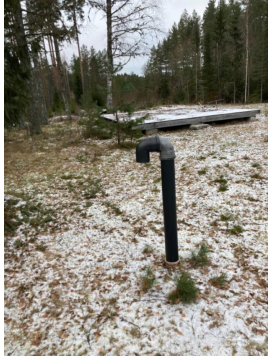
Det er ikke opplyst om det privat eller offentlig avløp, etter observasjon av oppstikk nord på tomta er det vurdert at dette kan være fra tett septiktank, dette må undersøkes nærmere.

Oppstikk som kan være fra tett septiktank.
