# Tilstandsrapport

Enebolig med integrert garasje

Karivoldveien 7, 1605 FREDRIKSTAD

Befaringsdato: 19.09.2024

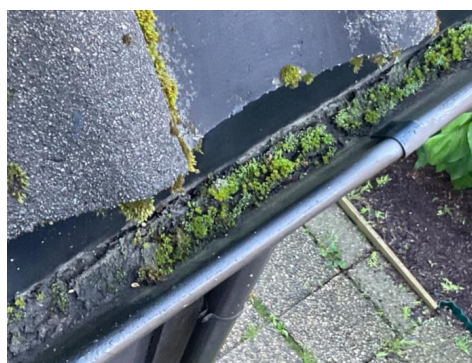
### TG 2 Nedløp og beslag

Takrenner og nedløp av plastbelagt stål.

- Det mangler snøfangere på hele eller deler av taket, men det var ikke krav om dette på byggemeldingstidspunktet.
- Mer enn halvparten av forventet brukstid er passert på renner/nedløp/beslag.
- Det er påvist andre avvik:

- Det er ikke krav om utbedring opp til dagens krav.
- Andre tiltak:
- Overvåk tilstanden jevnlig. For å få tilstandsgrad 0 eller 1 må beslag/renner/nedløp skiftes ut, men tidspunktet for når dette er nødvendig er vanskelig å si noe om.

Renner bør renses/rengjøres.

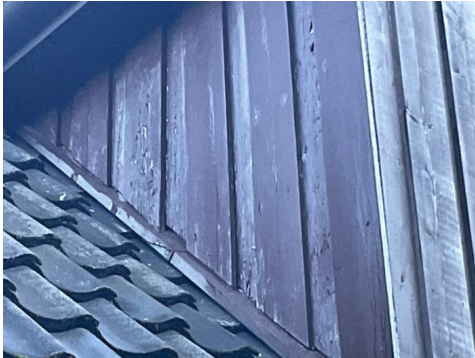
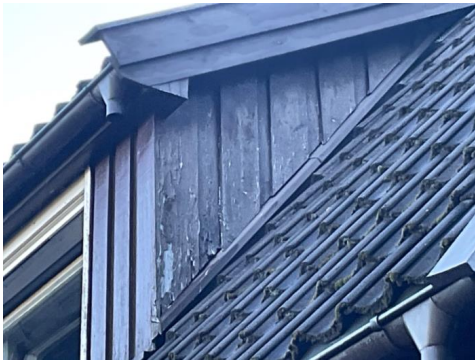
### TG 2 Veggkonstruksjon

Yttervegger i bindingsverk/reisverk med stående kledning.

- Det er påvist spredte råteskader i bordkledningen.
- Det er værslitt/oppsprukket trevirke/trepaneler.

- Råteskadet trekledning må skiftes ut.
- Lokal utbedring/utskiftning bør utføres.

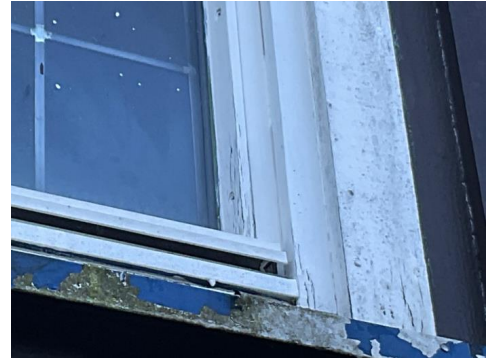
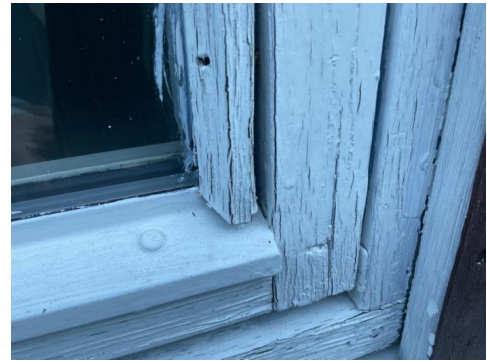
- Karmene i vinduer er slitte og det er sprekker i trevirket.

- Det må foretas lokal utbedring.
- Det må påregnes noe vedlikehold og at enkelte vinduer må skiftes ut.

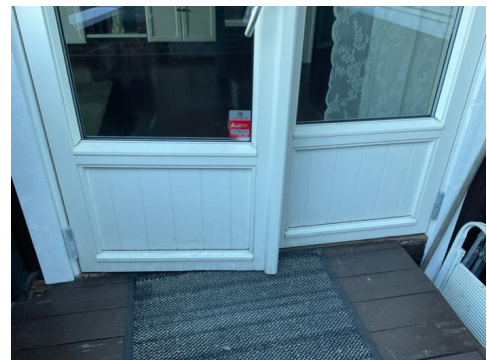
## ! TG 3 Dører

Ytterdør i tre med ukjent alder.

- Dører har råteskader.

- Råteskadede dører må skiftes ut.

**Kostnadsestimat: 10 000 - 50 000**

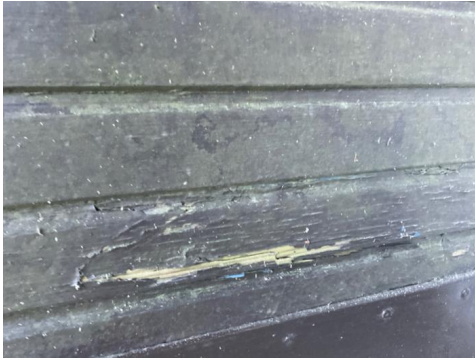
## ! TG 3 Balkonger, terrasser og rom under balkonger

- Det er påvist fukt/råteskader i konstruksjonen.
- Rekkverket er for lavt i forhold til dagens krav til rekkverkshøyder.
- Det er værslitt/oppsprukket trevirke/trepaneler.
- Konstruksjonene har skjevheter.

Rekkverk på veranda er målt til under 1 meter. I henhold til dagens krav skal rekkverk være minimum 1 meter.  
Papptekking på veranda i 2. etasje har dårlig tilstand.  
Råteskader på rekkverk til veranda i 2. etasje.

- Råteskadede konstruksjoner må skiftes ut.
- Lokal utbedring/utskiftning bør utføres.
- Det er ikke krav om utbedring av rekkverkshøyde opp til dagens forskriftskrav.

**Kostnadsestimat: 10 000 - 50 000**

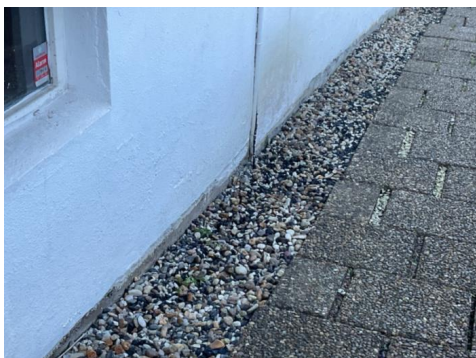
### TG 2 Grunnmur og fundamenter

Grunnmur av plaststøpt betong.

- Grunnmuren har sprekkdannelser.
- Det er registrert løs puss på muroverflater.

- Det må foretas lokal utbedring.
