# Tilstandsrapport

Fritidsbolig

Løkkervegen 476, 2120 SAGSTUA

Befaringsdato: 12.08.2025

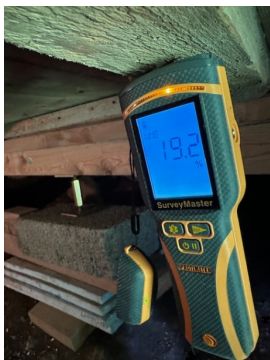
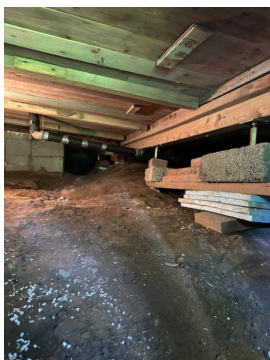
## TG 2 Krypjkjeller

Det bemerkes at krypkjelleren har mangelfull ventilering etter dagens forskrifter og at slike konstruksjoner er risikoutsatt i henhold til fukt og råteskader.

- Bedre ventilering må etableres.
- Understøttelse av bjelkelag bør utbedres.

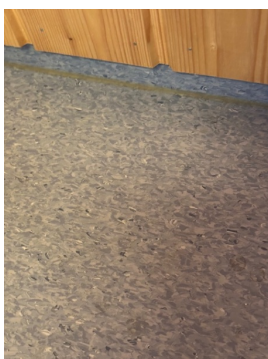
## ! TG 2 Overflater Gulv

- Det er påvist avvik i fallforhold til sluk i forhold til krav i forskrift på byggetidspunktet.

- Et bad med manglende/redusert fall til sluk blir mindre funksjonelt og sikkert for brukeren. Dette kan medføre stående vann på gulvet, vann som ikke ledes effektivt til sluket, økt risiko for at vann renner ut av rommet og redusert sklisikkerhet på gulvet.

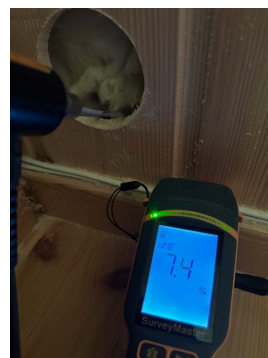
### ! TG 1 Tilliggende konstruksjoner våtrom

Det er boret hull i vegg. Fuktmåling med pigger inne i vegg - mot bad. Det påvises ikke fukt over normalen.

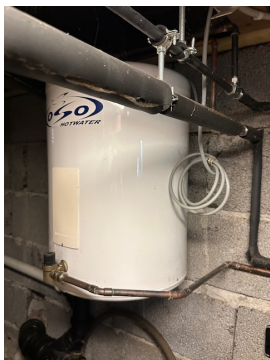
## TG 2 Varmtvannstank

50 l varmtvannsbereder fra 2001, plassert i krypkjeller.

- Det er ikke behov for utbedringstiltak siden tanken fungerer i dag, men ut ifra alder kan skader plutselig oppstå på eldre tanker.

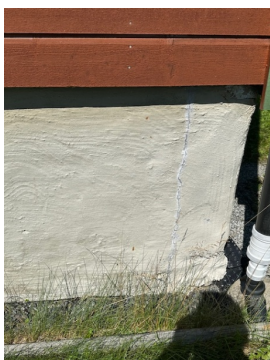
## TG 2 Grunnmur og fundamenter

- Det er registrert sprekker/deformasjon som gir grunn til å overvåke konstruksjonen.

- Det må gjennomføres ytterligere undersøkelser.

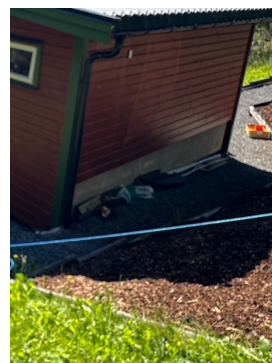
## TG 3 Terrengforhold

Skrående terreng

- Ytterligere undersøkelser anbefales.
