Tilstandsrapport

Selveierleilighet

Havrestien 22, 1930 AURSKOG
  AURSKOG-HØLAND kommune

Befaringsdato: 04.10.2024

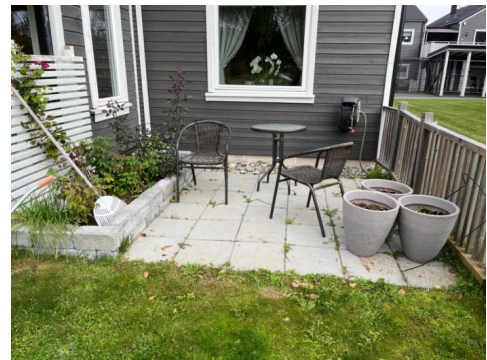
- Det er avvik:
Heller ligger ujevnt.

Hellelagt område bør utbedres.

Underlaget til heller bør avrettes og eventuelt isoleres mot grunn.

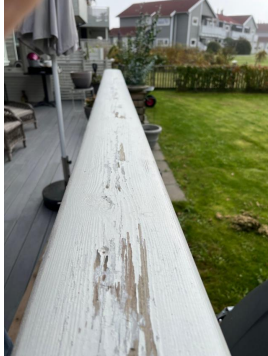
Rekkverk trenger overflatebehandling.

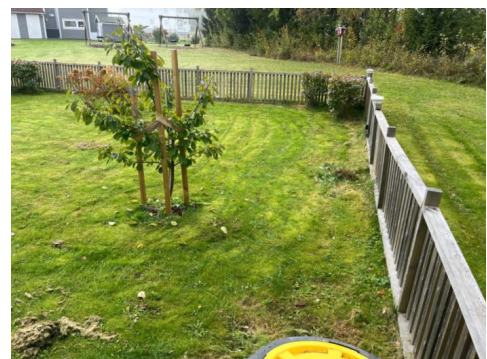
Nedre del av gjerde er i kontakt med plen og endevend på stolper er ikke tildekket, som kan medføre fuktskader.

Gjerde bør utbedres.

Gjerde bør utbedres og behandles.

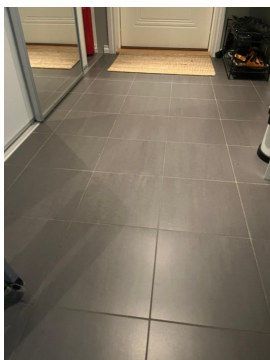
Det er ikke behov for tiltak så lenge flisene ikke er løse, selv om det er registrert "Bom". Det kan være risiko at fliser vil løsne på sikt og bør følges med på.

Fliser i entre/gang med "bom".

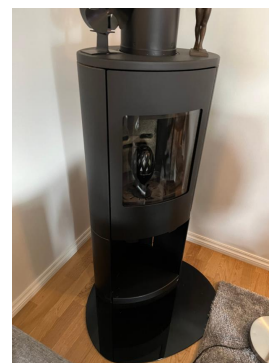
Vedovn med svært liten bruksslitasje.

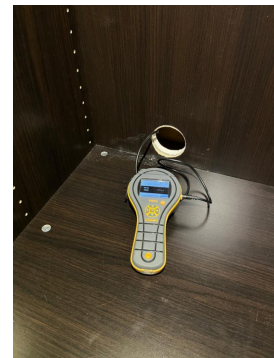
Hulltaking er foretatt i soverom mot dusjsone.

Fuktmåling i trevirke viste under 7,8 %, som er normalt.

Fuktmåling uten avvik.

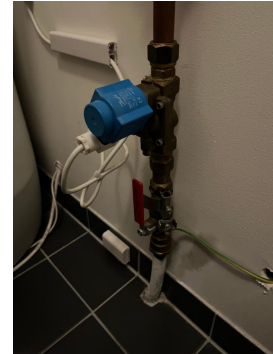
Stoppekran funksjonstestet ok.
Lekkasjestopper med magnetventil på vanninntak.
