# Tilstandsrapport

Fritidsbolig

Villmarksveien 3748, 8647 BLEIKVASSLIA

Rapportdato: 07.03.2025

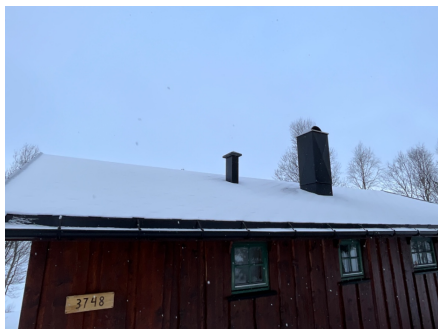
### Nedløp og beslag

Renner og nedløp i lakkert metall

- Stigetrinn og plattform for feier må monteres.
- Det er ikke krav om utbedring av snøfangere opp til dagens krav.

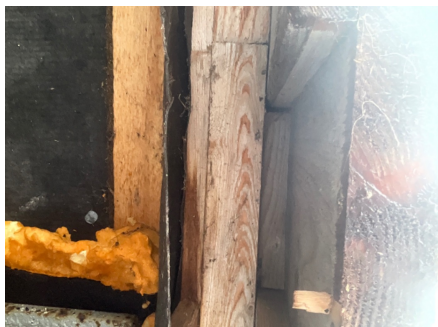
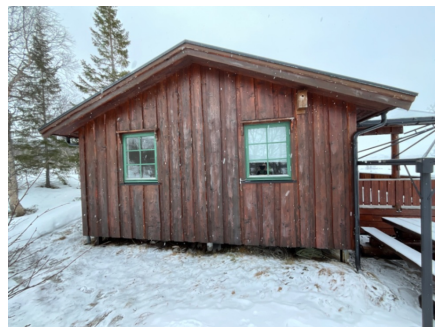
## TG 2 Takkonstruksjon/Loft

- Det er registrert symptom på aktivitet fra skadedyr

- Det må foretas tiltak for å lukke avviket.

Holdes under oppsikt. Musesperre må etableres.

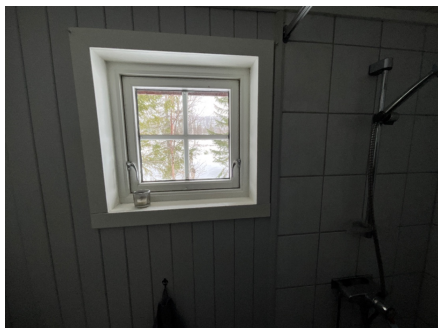
### TG 2 Overflater Gulv

- Det er påvist avvik i fallforhold til sluk i forhold til krav i forskrift på byggetidspunktet.

Vær oppmerksom ved bruk. For å få tilstandsgrad 0 eller 1 må gulvet bygges om, for å få riktig fall til sluk. Det vil imidlertid sjelden være økonomisk rasjonelt som et enkeltstående tiltak. Ved en eventuell renovering, påse at våtrommet bygges med riktig fall til sluk.

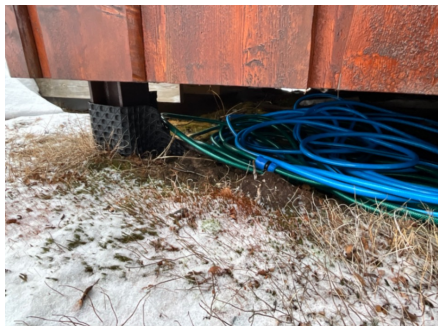
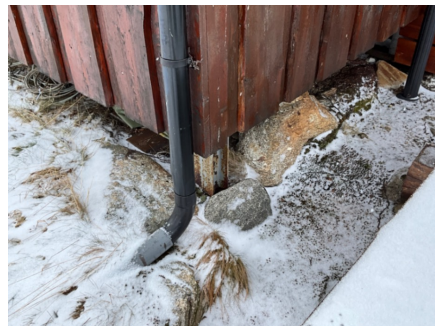
## TG 2 Grunnmur og fundamenter

Pilarer av støpt betong og stål.

Påbegynt rustdannelse på pilarer/bjelker.

Fjerning av rust og overflatebehandling anbefales. Bæring er ikke vurdert som svekket, men tæring er påbegynt.

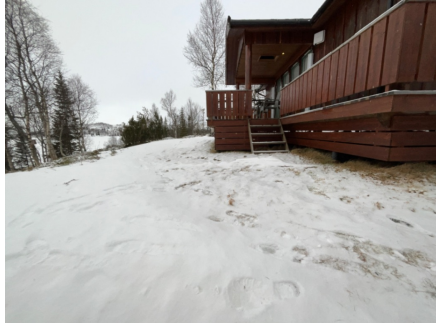
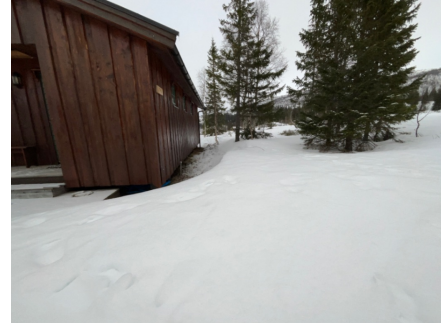
## TG 2 Utvendige vann- og avløpsledninger

Utvendige avløpsrør er av plast og er fra 2004. Utvendige vannledninger er av plast (PEL) og er fra 2004. Ifølge eiere føres avløpsvann ut til synkekum og videre ut til grunnen. Videre deler fem hytter på felles vannforsyning fra Tustervatnet via privat pumpehus.

- Det er ikke behov for utbedringstiltak siden anlegget fungerer i dag, men ut ifra alder kan skader plutselig oppstå på eldre anlegg.
