# Tilstandsrapport

📍 Kastellveien 4 B, 1162 OSLO

# gnr. 156, bnr. 167, snr. 2

Rapportdato: 20.05.2023

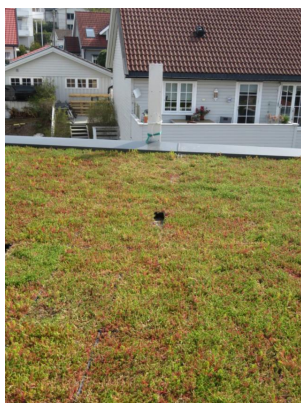
Tak tekket med folie, og Sedum-planter.

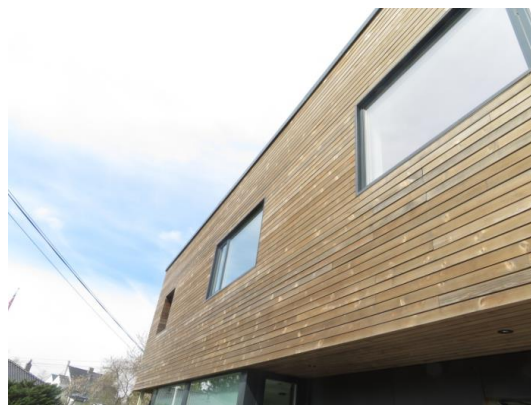
Utvendig kledning.

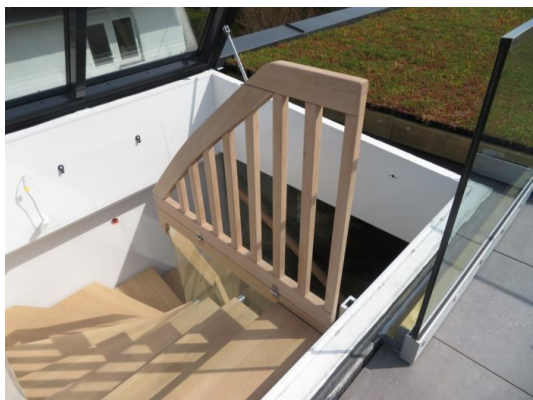
Øverst i trapp til takterrassen, er det montert et foldbart rekkverk.  
Dette rekkverket er hengslet, for å kunne legges ned når glass-døren lukkes.

I øvre del er det en større åpning i rekkverket.  
Rekkverket er hengslet, og ikke fast montert.  
Dette blir en spesiell løsning som er vanskelig å få forskriftsmessig, men det kommenteres av rekkverket ikke tilfredsstillende sikkerhetskrav for rekkverk.

Det bør gjøres tiltak for å ivareta sikkerhets-krav for rekkverk.

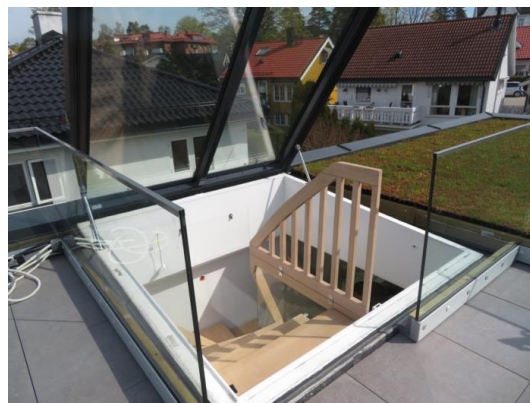
Luke til tak-terrasse.

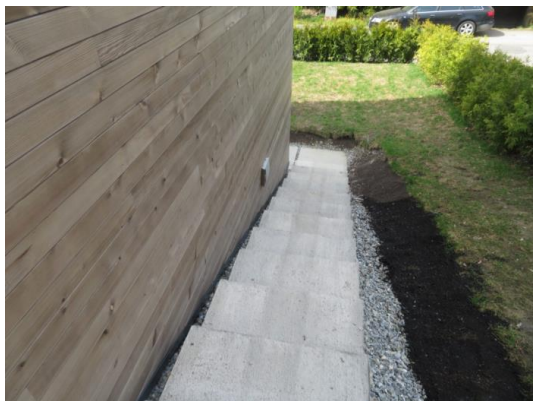
Trapp langs huset.

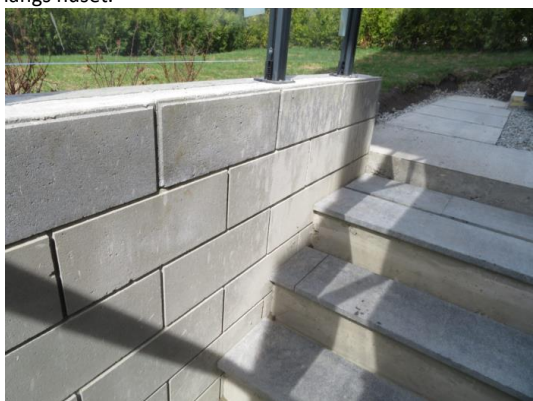
Trapp til utleiedel.

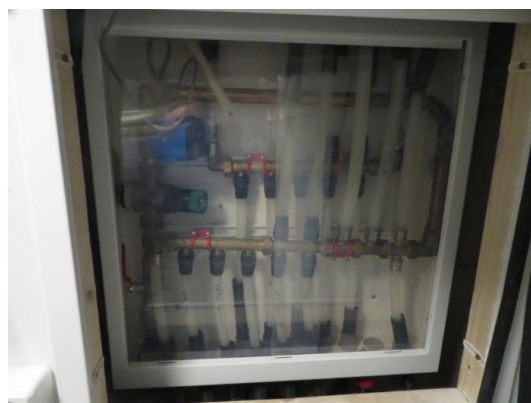
Det bemerkes at det foran luken til fordelerskapet, går en el-ledning, som gjør åpning av fordelerskapet litt vanskelig.

Dette vurderes ikke til å være vesentlig, så rør-opplegg vurderes til TG-0.

Fordelerskap for rør-opplegg.

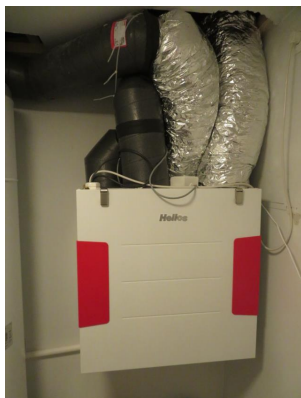
Ventilasjons-enhet.

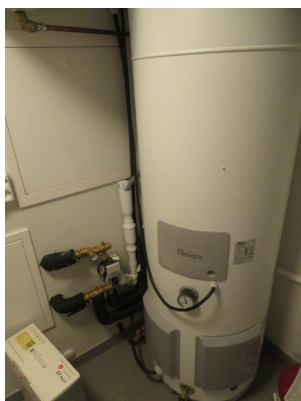
Bereder.

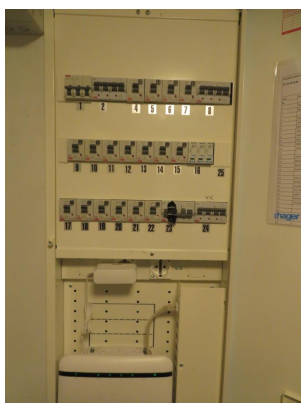
Sikringskap hoved-del.

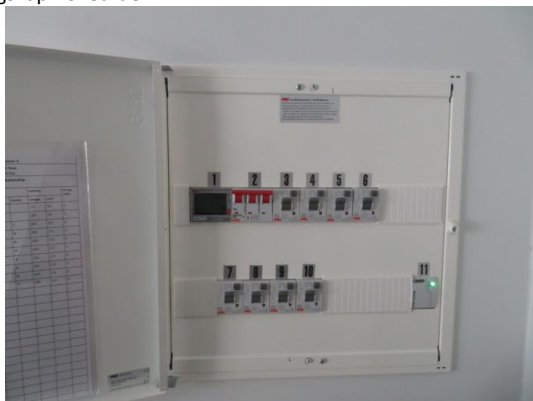
Sikringskap utleiedel.
