Tilstandsrapport

Tomannsbolig

Norddalsheia 2, 4641 SØGNE

Befaringsdato: 15.02.2025

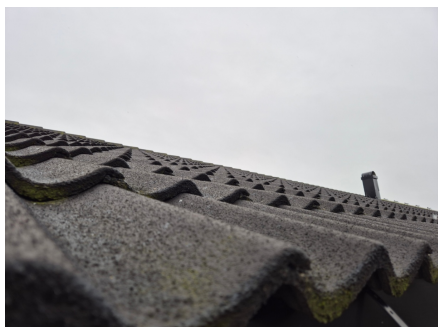
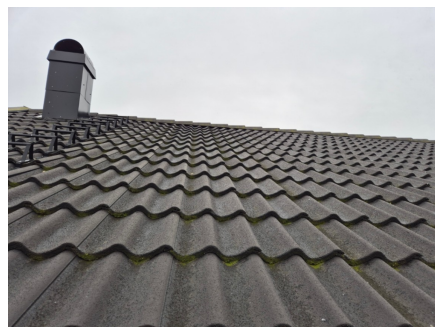
Taktekking

Taktekkingen er av betongtakstein. Grunnet is/snø på bakken er taket besiktiget fra takfot på veranda. Siden taket (takkonstruksjon, taktekking og skorstein) kun er observert fra takfot, er vurderingen begrenset av dette. Det er ikke sikkerhetsmessig forsvarlig å bevege seg ut på taket. Selv om det ikke er avdekket skader under befaringen, betyr ikke dette at det ikke foreligger skader som en besiktigelse på taket kan avdekke. Vær oppmerksom på denne risikoen. En undersøkelse på taket kan utføres av en fagperson under tilstrekkelige sikkerhetsforhold. Tilstandsgrad er satt på bakgrunn av alder på tekkingen og ingen negative funn innvendig eller utvendig.

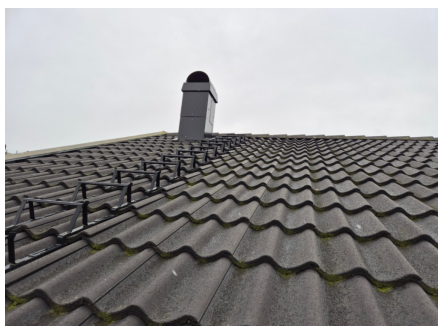
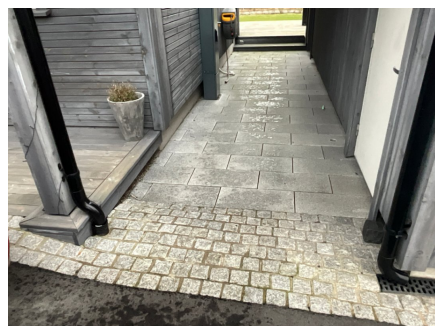
Nedløp og beslag

Takrenner, nedløp og beslag av metall.
Det er ikke montert snøfanger da taket er slakt.

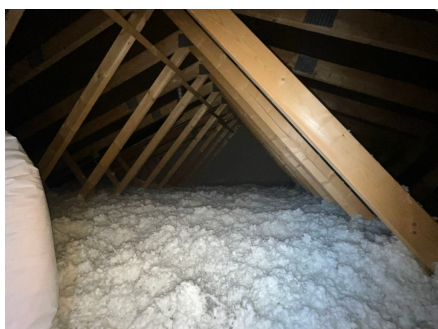
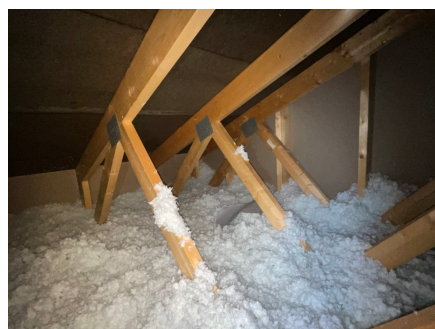
TG1 Takkonstruksjon/Loft

Takkonstruksjonen har W-takstoler i tre.

Konstruksjonen er besiktiget fra luke på loftet. Grunnet manglende gulv er inspeksjonen begrenset. Tilstandsgrad er satt for synlig deler. Jevnlig kontroll av denne type konstruksjoner anbefales.

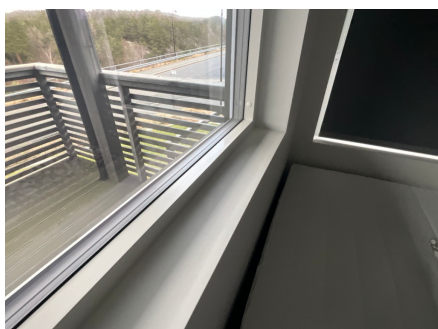
TG1 Vinduer

Bygningen har malte trevinduer med 3-lags glass.

Enkelte vinduer er funksjonstestet for heng i hengsler og tetting, uten å finne nevneverdig avvik.

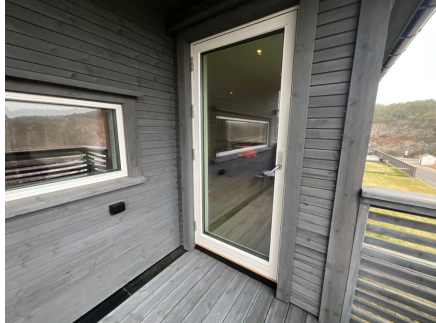
TG1 Dører

Bygningen har malt hovedytterdør og malte balkongdør i tre.

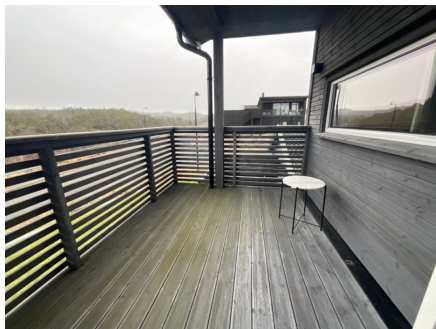
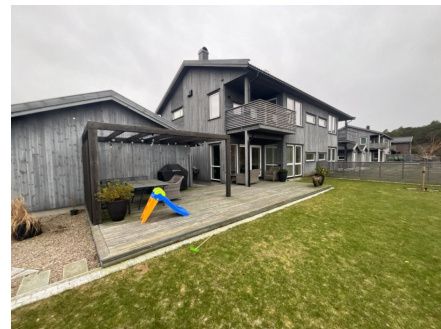
TG 1 Balkonger, terrasser og rom under balkonger

Veranda med utgang fra stue i 2. etasje. Dekke av terrassebord. Rekkverk av tre. Plutting med utgang fra stue i 1. etasje. Dekke av terrassebord.

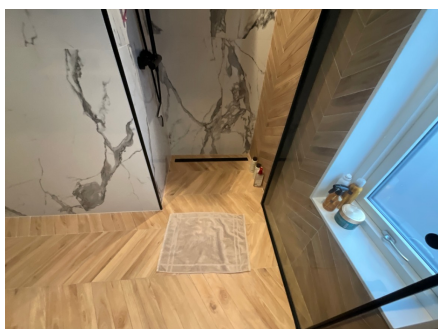
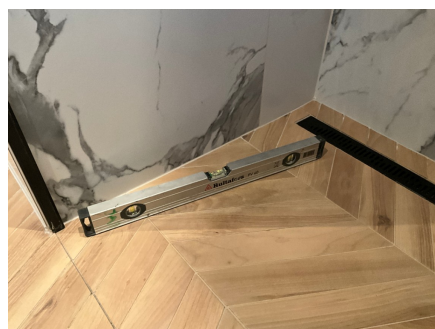
TG1 Overflater Gulv

Det er flislagt gulv med elektriske varmekabler. Det er ca 30 mm. høydeforskjell fra flis ved dør til slukrist. Dusjnisen er nedsenket med 8-10 mm.

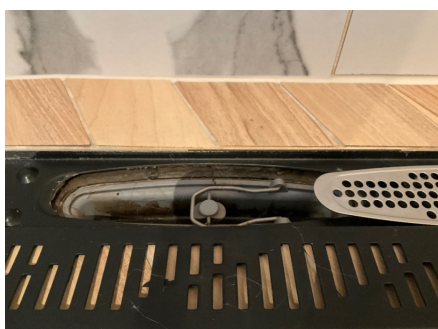
TG1 Sluk, membran og tettesjikt

Det er slukrenne ved vegg i dusjsonen og smøremembran med dokumentert utførelse.

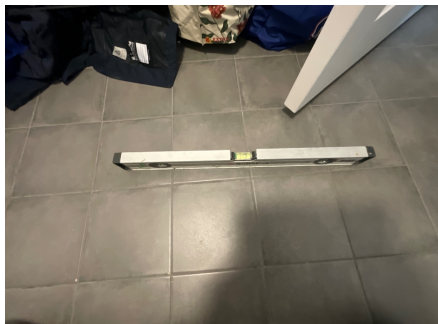
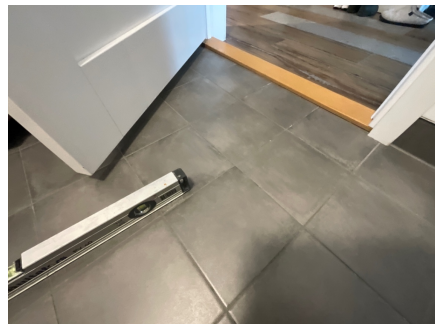
- Det er påvist avvik i krav til høydeforskjell/fall-løsning på våtrommet.
- Gulvet mangler oppkant ved dør eller jevnt fall til sluk. (Fall på hele rommet på 1:100).

Kravet om at lekkasjevann skal ledes til sluk, betyr at det ferdig utførte våtromsgulvet må være utformet uten motfall til sluk fra alle steder der det kan forekomme lekkasjevann.

- Våtrommet fungerer med dette avviket.
- Rommet er kun i bruk som vaskerom med kum. Gulvet får derfor ingen vannbelastning ved normalt bruk, ved endret bruk må det etableres fall til sluk.

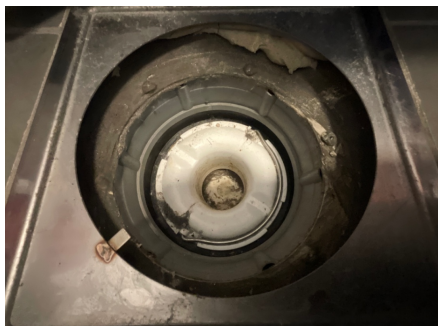
Sluk, membran og tettesjikt

Det er plastsluk og smøremembran med dokumentert utførelse.

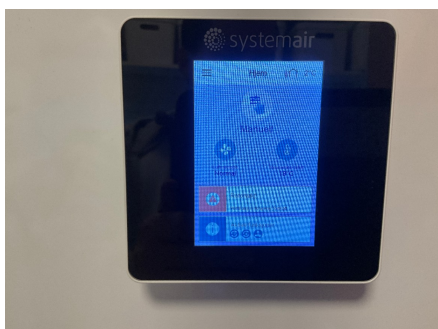
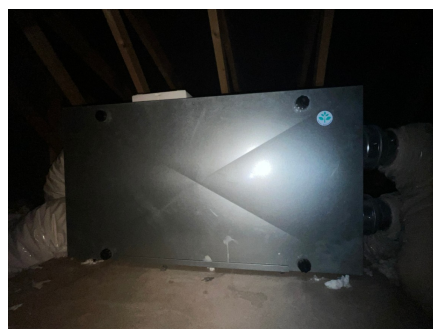
Vurdering av avvik:

- Det er avvik:

Service på anlegget med ny innregulering må påregnes.

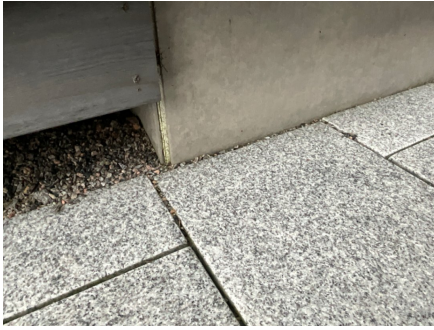
Vurdering av avvik:

- Grunnmurselementer må tildekkes med ubrennbare materialer.
