Tilstandsrapport

📍 Søndre Mangen vei 143, 1930 AURSKOG

gnr. 165, bnr. 29

Befaringsdato: 10.11.2021

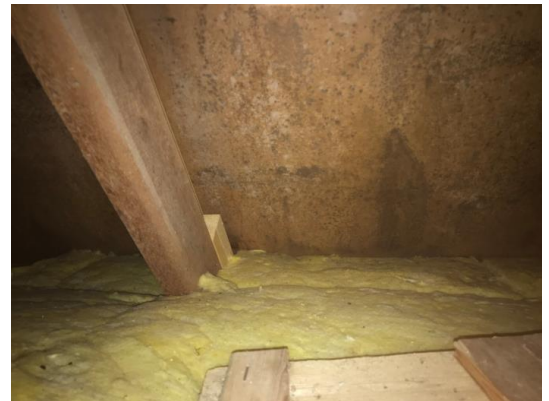
Saltak med sperrekonstruksjon i tre. Konstruksjoner fra byggeårene. Takkonstruksjon er rettet opp og etterisolert i 2013. Med nytt undertak. Ventilert i gavler for lufting av kaltloft.

Manglende luftespalte i skråhimling. Noe svertesopp i undertak.

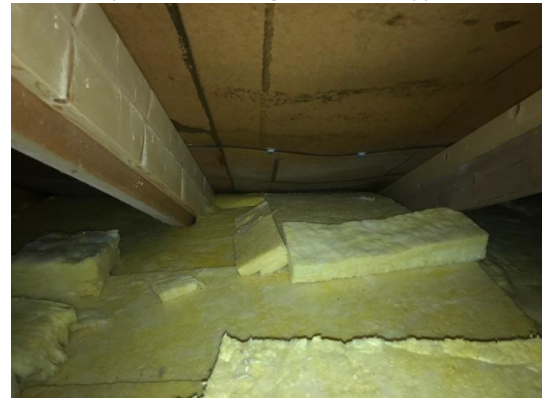
Luftespalte tett med isolasjon over tilbygg

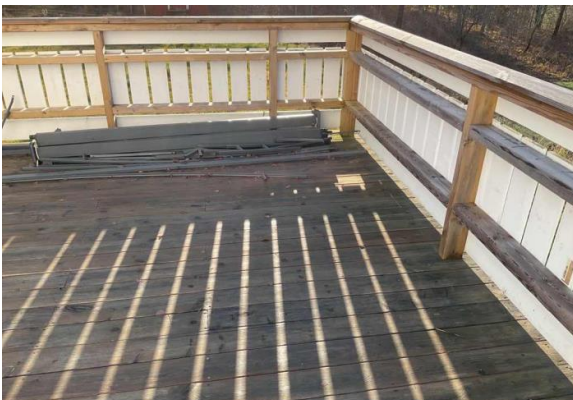
Rekkverk terrasse.

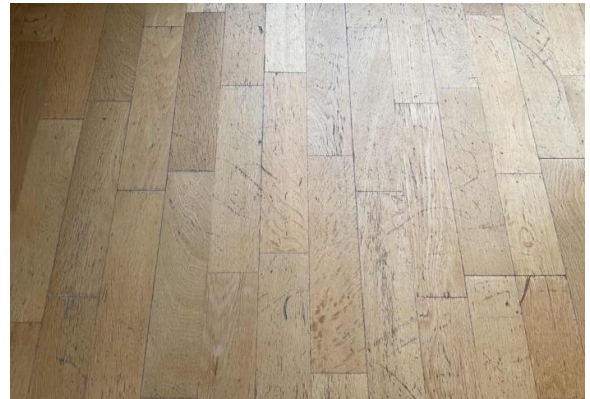
Parkett i stue

Parkettgulv i stue med riper/skader utover normal slitasje. Lakkerte tregulv i loft med noe stor slitasje.

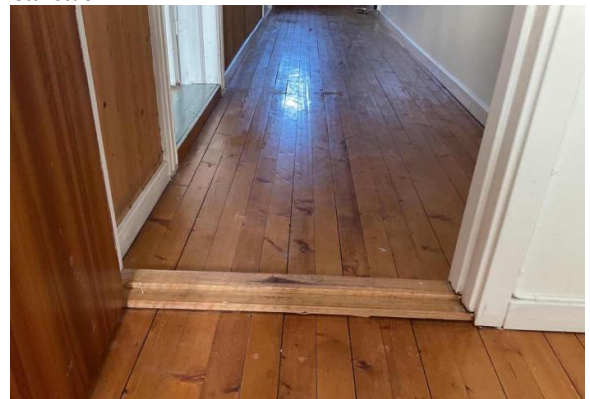
Tregulv i loft.

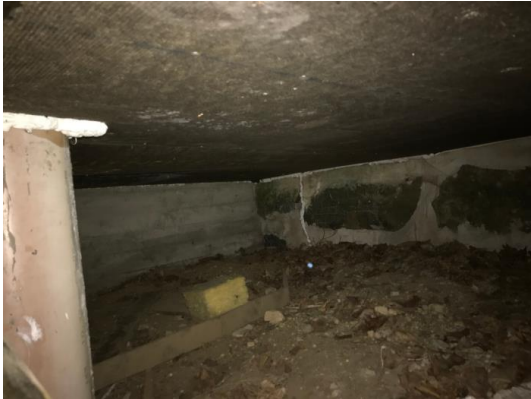
Stubbloft under del av stue.

- Målt høydeforskjell på mellom 10 - 20 mm over en lengde på 2 m. Tilstandsgrad 2 gis med bakgrunn i standardens krav til godkjente måleavvik.

Bolig fra ca. 1920. Med hensyn til alder på boligen kan det forekomme noe planavvik/skjevheter i bjelkelagene. Det ble målt i stue 1.etg, gang og soverom i loft. Ble målt ca. 15mm planavvik i gang i loft.

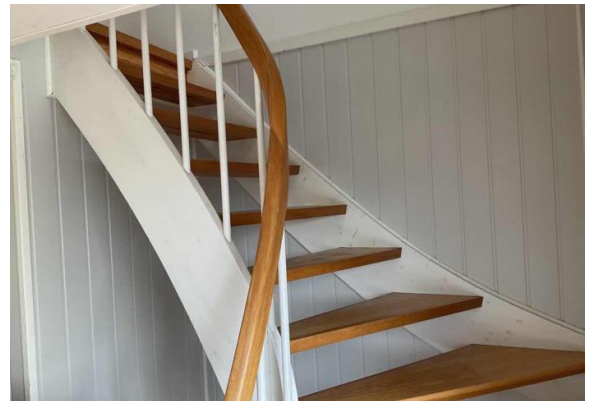
Trapp til loft. Mangler krypsikring

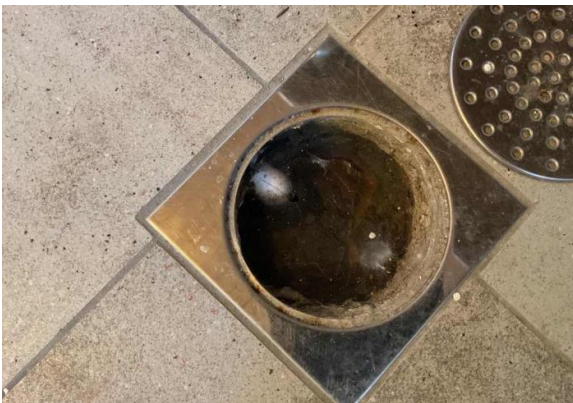
Manglende membran i luk/gulv.

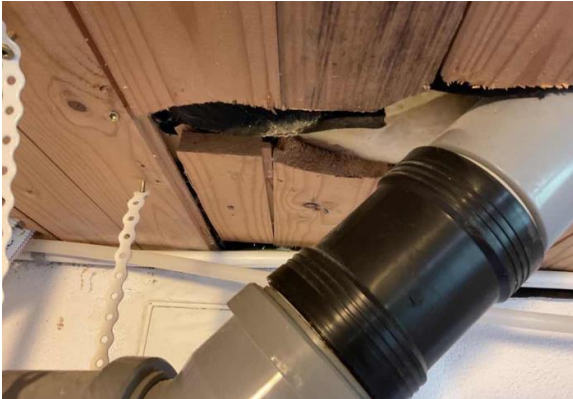
Hulltaking er ikke foretatt fra tilstøtende rom, da eier ikke ønsket hulltaking i egnet vegg grunnet all rørføring går i denne vegg. Bjelkelag/isolasjon i etasjeskiller er visuelt kontrollert fra fra vaskerom i kjeller.

Avløpsrør fra bad 1.etg. Synlig bjelkelag.

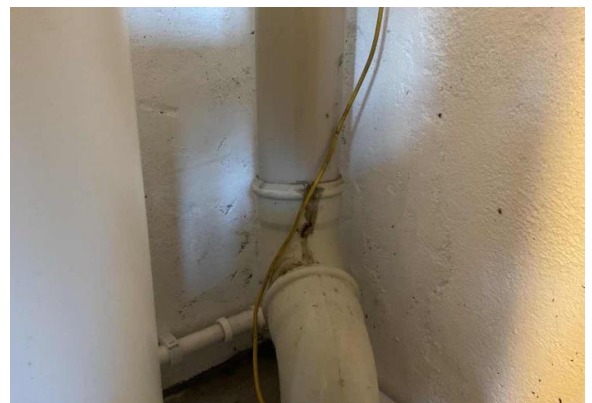
Sprukket muffe på avløpsrør.

- Det er påvist skader eller utettheter på sluk/avløp. Sprukket muffe/skjøt på avløpsrør i vaskerom i kjeller.

- Skadet del av sluk/avløpsrør må skiftes.

Må skifte skadet rør i vaskerom.
