Tilstandsrapport

Enebolig

Søndre Mangen vei 143, 1930 AURSKOG

Befaringsdato: 13.05.2024

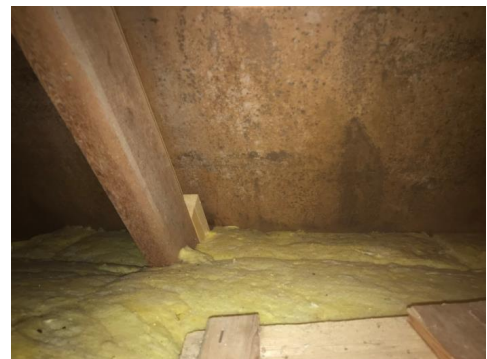
Manglende luftespalte i skråhimling. Noe svertesopp i undertak.

Anbefaler nærmere undersøkelser vedrørende lufting i skråhimlinger og årsak til svertesopp i undertak.

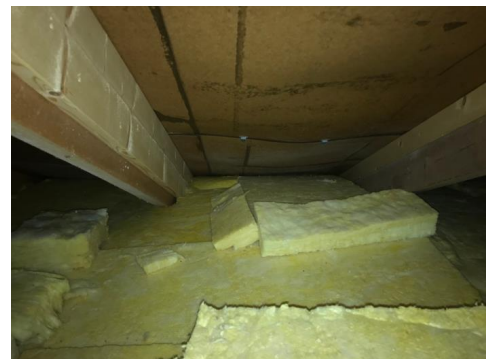
Luftespalte tettet med isolasjon over tilbygg

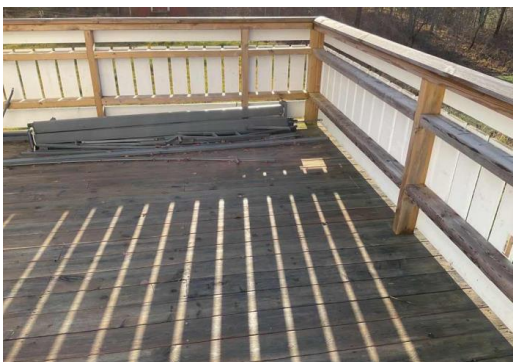
Rekkverk terrasse.

Rekkverk bør gjøres høyere for og tilfredsstille krav ved oppføring. Dog ingen umiddelbar kostnad.

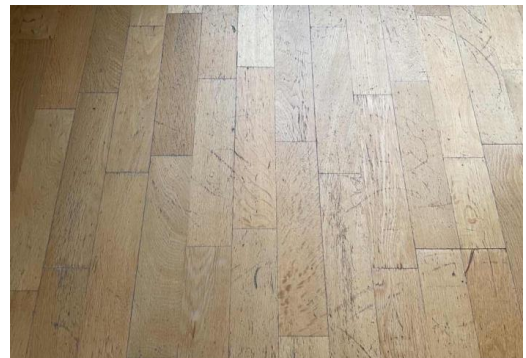
Parkettgulv i stue med riper/skader utover normal slitasje. Lakkerte tregulv i loft med noe stor slitasje.

Parkett i stue

Det bør påregnes utbedring av parkettgulv og tregulv i boligen. Det bør alltid påregnes noe oveflatebehandling ved overtakelse.

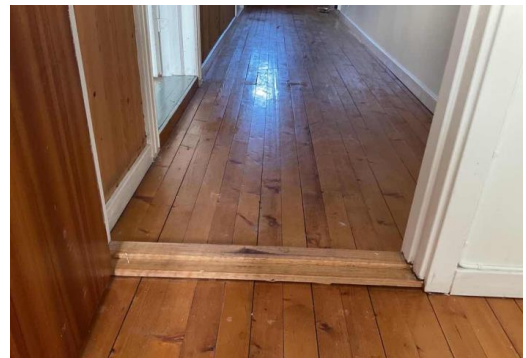
Tregulv i loft.

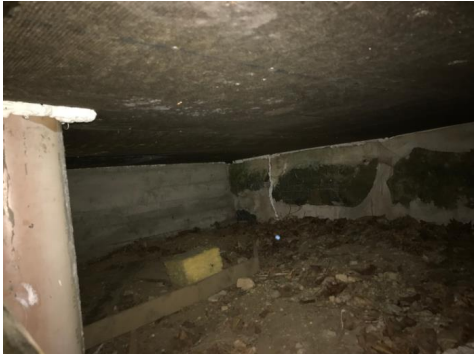
Stubbloft under del av stue.

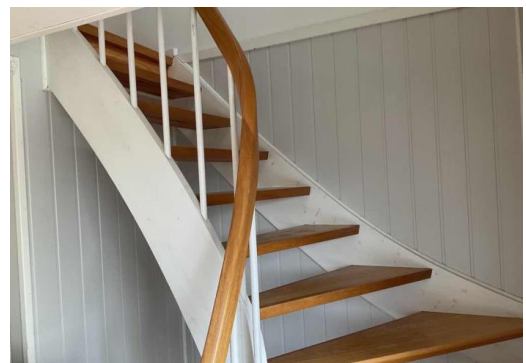
Trapp til loft. Mangler krypsikring

Krypsikring i trapp til loft bør monteres og håndløper på vegg.

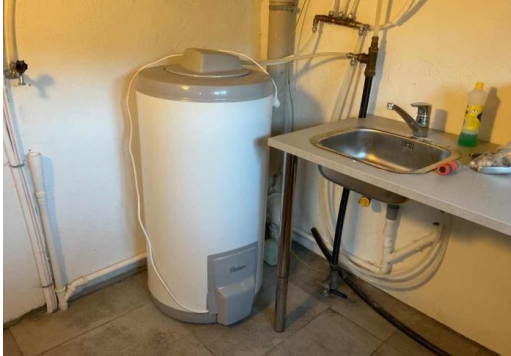
Enkelt vaskerom

Vaskerom fungerer med dagens bruk. Ved endret bruk og økt fuktbelastning må det påregnes renovering.

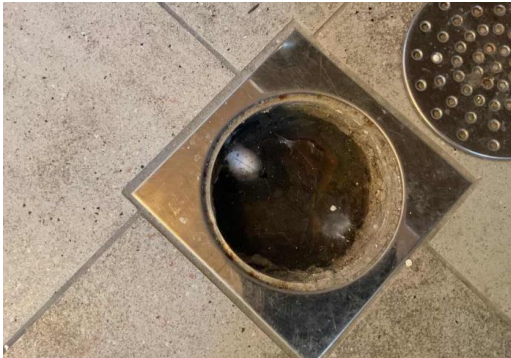
Manglende membran i sluk/gulv.

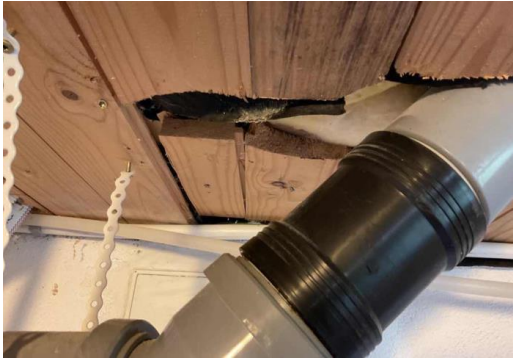
Avløpsrør fra bad 1.etg. Synlig bjelkelag.

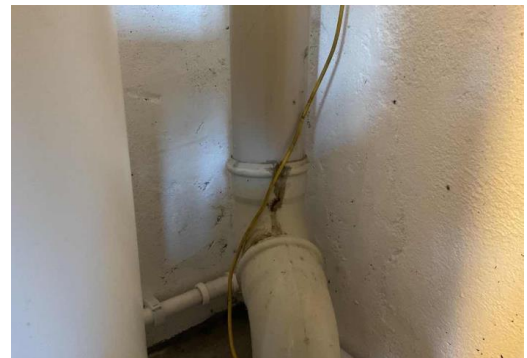
- Det er påvist skader eller utettheter på sluk/avløp.

Sprukket muffe på avløpsrør.

- Skadet del av sluk/avløpsrør må skiftes.

Må skifte skadet rør i vaskerom.

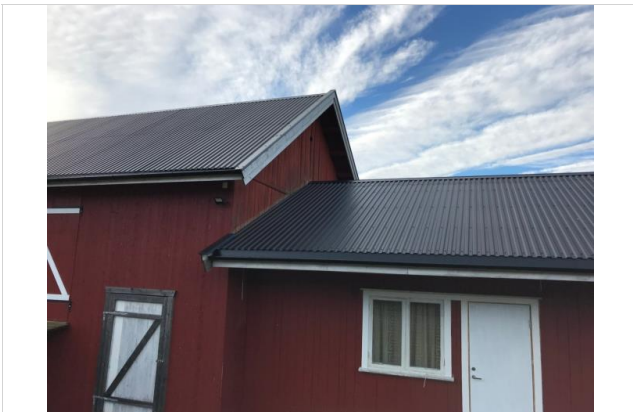
Bygning med behov for vedlikehold. Råte i kledning på sydvegg og vestvegg. Eldste vinduer med råteskader.
