# Tilstandsrapport

Enebolig

Sannidalsveien 383 , 3766 SANNIDAL

Befaringsdato: 02.03.2026

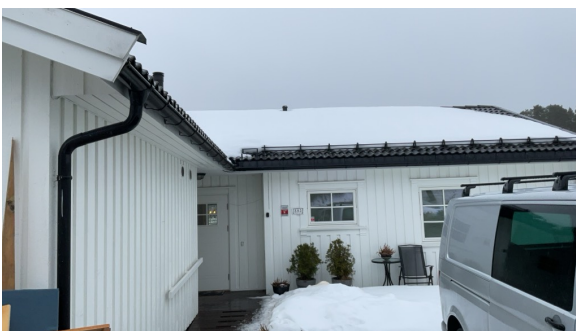
### ! TG IU Takteking

- Takteking er snødekt , alder eller materiale er ukjent og derfor ikke nærmere vurdert.

- Det bør foretas nærmere undersøkelser av takteking når taket er snøfritt.

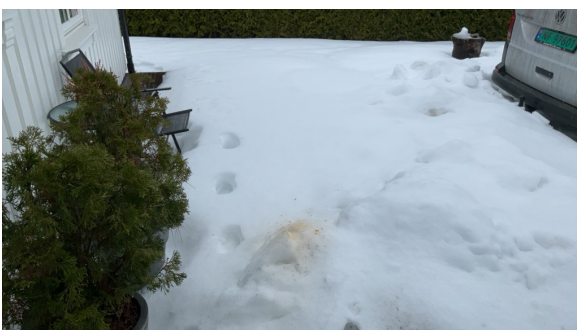
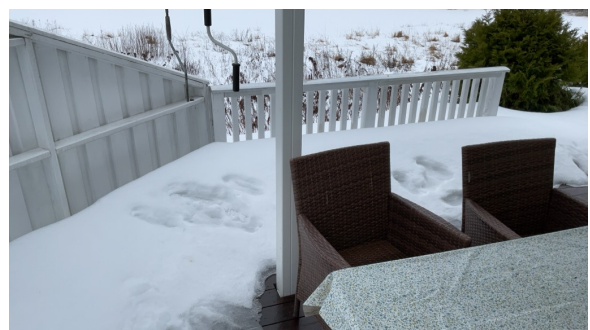
## Balkonger, terrasser og rom under balkonger

- Balkonger/terrasse er snødekt og derfor ikke nærmere vurdert.

- Det bør foretas nærmere undersøkelser av balkong/terrasser når den er snøfri.

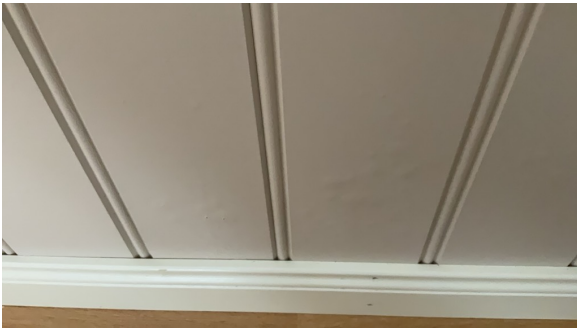
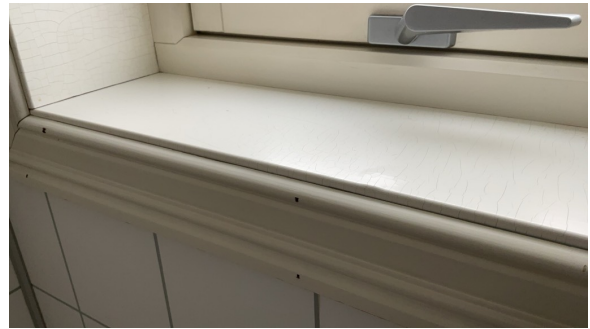
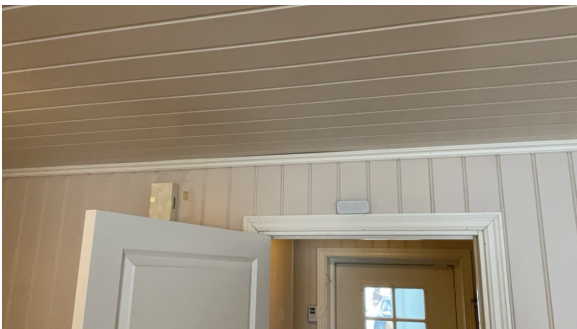
Det er bruksmerker og bruksslitasje.

I det største soverommet er det fuktsvellede panelplater i området under vinduet. Det ble ikke målt unormal fukt i platene på befaringsdagen. I tillegg har det vært svertesopp på vinduskarmene innvendig og krakelert maling på vinduskarmene. Disse forholdene indikerer kondens som følge av mangelfull ventilering. Det er ikke funnet tegn på at fukten har kommet utenfra.

Det er noen skjevheter i himlingene, trolig fra byggeåret.

Fuktsvellede panelplater og svertesopp på vinduskarmene bør følges opp, og det anbefales å forbedre ventilasjonen for å redusere risiko for videre kondens- og fuktskader.

Skjevheter i himlingene vurderes som kosmetiske og har ingen kjent konstruksjonsmessig konsekvens.

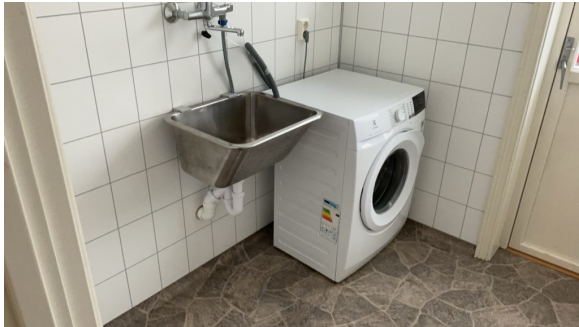
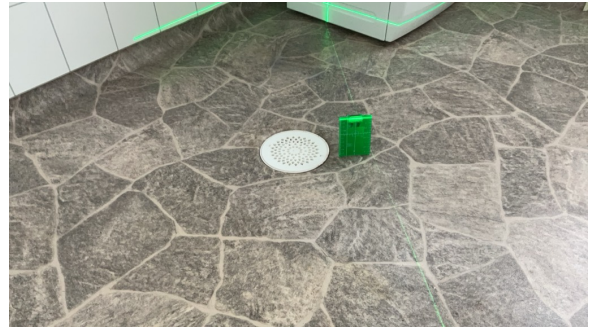
## TG 2 Vaskerom

Mer enn halvparten av forventet brukstid er passert på gulvbelegget.

Overvåk tilstanden på gulvbelegget, da mer enn halvparten av forventet brukstid er passert.

Konsekvensen er at belegget kan ha begrenset gjenværende brukstid, noe som øker risikoen for slitasje, skader eller lekkasjer.

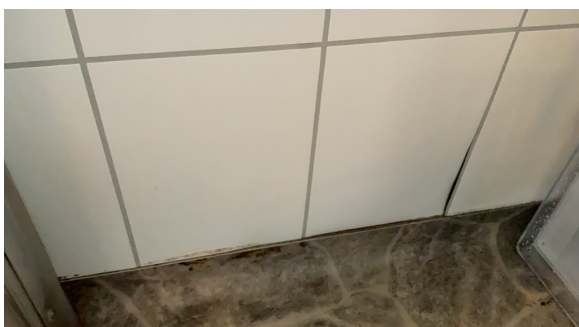
#### ! TG 3 Overflater vegger og himling

- Det er tegn på fuktskader nederst på våtromsplater.

Det er risiko for fuktskader inne i veggen, da det er tegn på fuktskader nederst på våtromsplater.

- Dersom det ikke gjøres tiltak vil fuktopptaket i platene føre til oppsvelling og utett tettesjikt med fare for videre fuktskade i tilstøtende konstruksjoner.

Det bør gjennomføres nærmere undersøkelser og eventuelt åpning av konstruksjonen for å avdekke omfanget av fuktskader.

Utbedring av skadede plater og eventuelle underliggende skader må utføres for å hindre videre fuktspredning og redusere risiko for råte, muggdannelse og svekkelse av konstruksjonen.

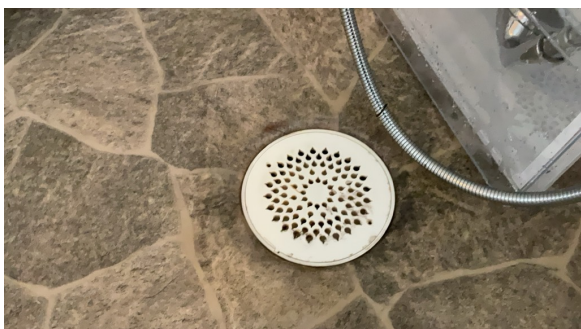
### ! TG 2 Sluk, membran og tettesjikt

- Mer enn halvparten av forventet brukstid er passert på membranløsningen.

Overvåk tilstanden jevnlig. For å oppnå bedre tilstandsgrad må membranløsningen skiftes ut, men tidspunktet for når dette er nødvendig er vanskelig å si noe om.

Konsekvensen av at mer enn halvparten av forventet brukstid er passert, er økt risiko for lekkasje og fuktskader i omkringliggende konstruksjoner.

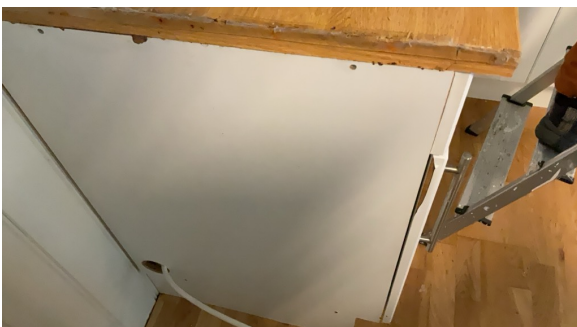
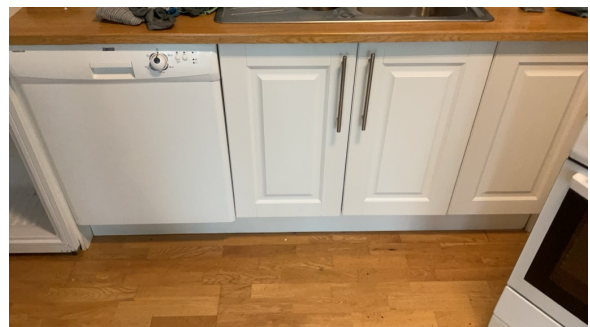
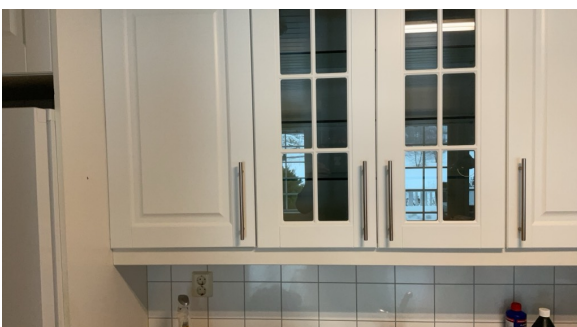
### TG 2 Overflater og innredning

Det er stedvis fuktsvellerde fronter og benkeplate.

Fuktskadede fronter og benkeplate bør utbedres eller skiftes ut for å hindre videre skadeutvikling og redusere risiko for mugg- og råteskader.
