**Enebolig**  
**Nordbygrenda 35**  
**2164 Skogbygda**

Dato: 16/06/2025

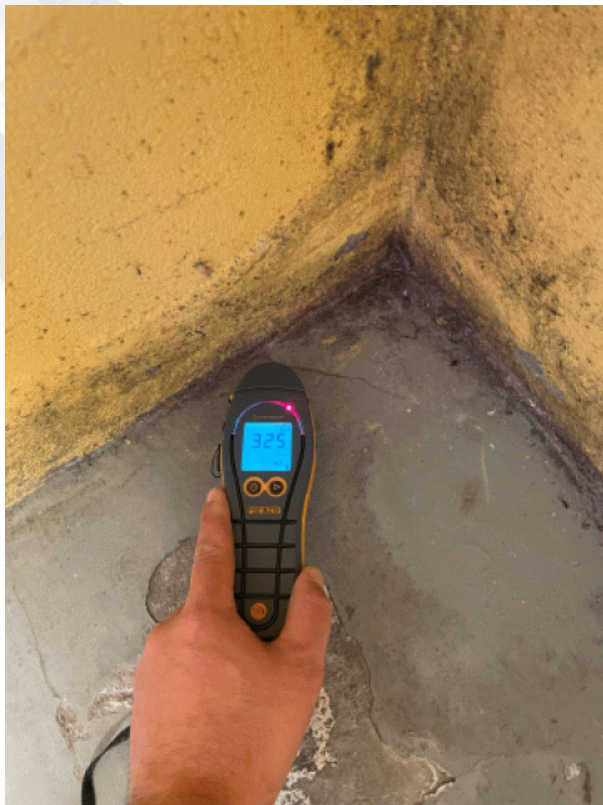
### TG 3 1.1 Byggegrunn, fundamenter, grunnmur, drenering og sikring mot vann og fuktighet

Dreneringen ligger under bakkenivå og er ikke tilgjengelig for inspeksjon. Utvendig fuksikring/drenering er i fra byggeår og det registreres tegn til svakheter pga. saltutslag, avflasn timer av maling og puss, samt forhøyede fuktverdier i u etg/krypkjelleren. Utvendig knotteplast u/overgangs list er registrert noen steder, men ellers mangelfull/ikke synlig rundt bygget.

**Merknader:** TG 3 vurderes grunnet forhøyede fuktverdier i overgang gulv/vegg. Salt utslag/mugg. Forventet levetid for drenering er passert.

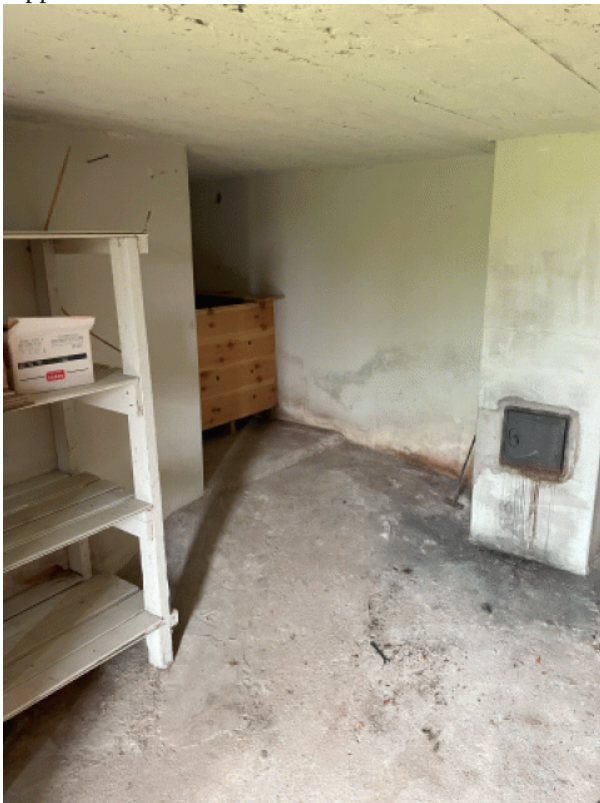
**TG 2** 1.2 Krypekjeller

Registrerer mangelfull fuktsperre på grunn og det lagres organiske materialer. Betongdekke og vegger fremstår som relativt fuktig, grunnet utett membran/tettesjikt på terrassegulv. Dette har medført til frostsprengninger/delaminering og avskalling ved betong, samt algevekst. Det registreres lufteventiler i vegger som indikerer en vis luftgjennomstrømning. Luftfuktigheten er ikke kontrollmålt på befaringstidspunktet, pga. bemerkede lekkasjer ifra betongdekket. Boddør og vindu bærer preg av fukt- og vær påkjenninger. Tiltak må påberegnes i nærliggende fremtid.

**Merknader:** TG 2 Vurderes grunnet brukslitasje ihht. alder. Observerv saltutslag. Kjellerlukt som indikerer noe luftfuktighet og tilsig av fuktighet.

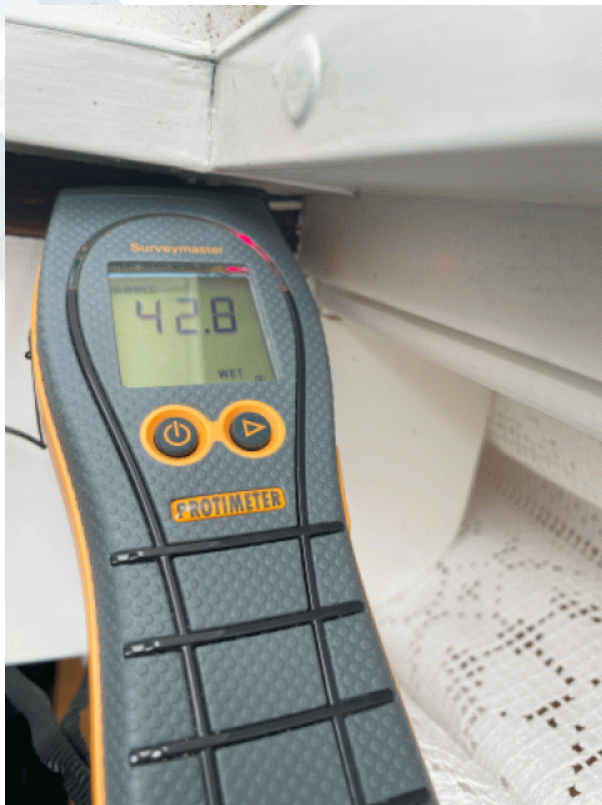
-Vindusbrett i stua, et mindre område er fuktskadet. Fuktverdier er målt til 42,8% på befaringstidspunktet. Usikkerhet for hva som forårsaker dette og hvor det kommer fra. Fuktmålinger rundt dette området gir ingen forhøyede verdier av innvendige overflater, ingen synlige tegn på fukt. Anbefaler å undersøke dette ytterligere for å avdekke årsaken.

-Vindu i vedbod er ødelagt av fukt og må byttes.

Utvendig dører til potetkjeller og vedbod er observert med fuktskader og større slitasje, og dør ut ifra kjellerstue er også moden for utskiftning.

TG 3 vurderes grunnet ødelagt vindu i vedbod. Uklar årsak til fuktskader i vindusbrett i stua. Bod dører med fuktskader og større slitasje.

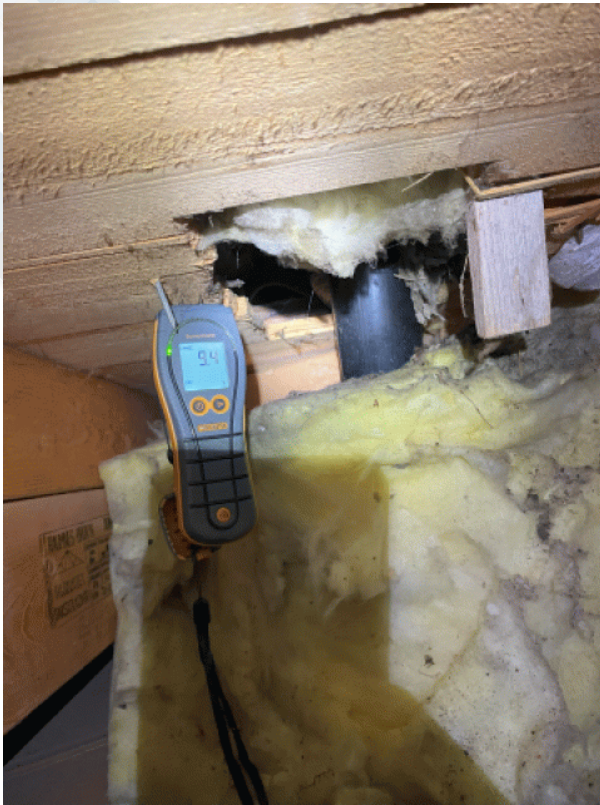
Takpapp og tettesjiktet rundt lufterør til avløp, fremstår som ikke tilfredsstillende grunnet manglende tetting rundt gjennomføringer i undertaket/underlagstekkingen. Man ser rett oppunder taksteinen og utvendig luftehat er av blikk og bly, som kun tekker mot ytre vær påkjenninger i området rundt gjennomføringer. En evt. lekkasje høyere opp på taket kan føre til innsig av vann/fuktighet.

**Merknader:** TG 2 vurderes grunnet manglende fluenetting i gesimskasse. Manglende tetting rundt rørgjennomføringer og evt. rundt pipe.

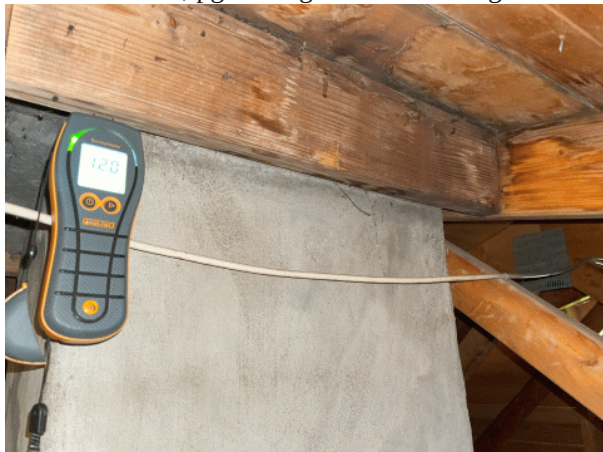
Det er registrert noen fuktskjolder i konstruksjonen rundt pipeløp, og manglende tetting rundt lufterør avløp/rørgjennomføringen. Fuktsøk utført i gjeldene område uten at det ble registrert forhøyede fuktverdier i konstruksjonen på befaringstidspunktet. Fuktskjolder, kan tyde på at taktekkingen ikke er helt tett og at fukt kan under visse værforhold trenger inn. Ifølge rekvirents opplysninger skal det ikke være lekkasjer ifra taket eller kjennskap til å ha vært lekkasjer ifra taket tidligere. Loftet fremstår som tørt og luftig på befaringsdagen.

**Merknader:** TG 2 Vurderes grunnet påvist fuktskjolder og mistanke om dårlig tetting av gjennomføringer. Registrerer insekts aktivitet, pga. manglende fluenetting.

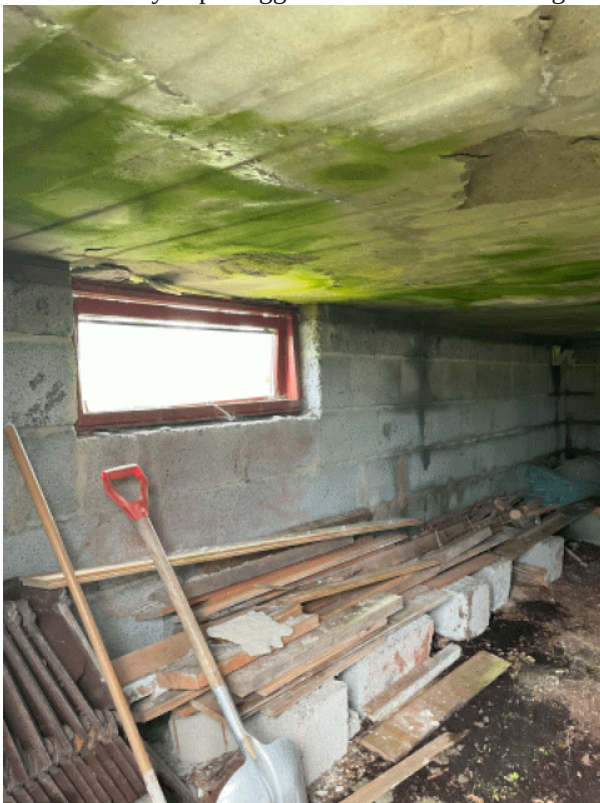
Terrassen fremstår med omfattende skader, avskallinger og algevekst på store deler av undersiden av betongdekket. Dette skyldes manglende eller skadet tetteskjikt/membran, som gjør at mye fuktighet trenger igjennom til betongen og utsettes for frostsprengning på vinterstid. Algeveksten fremstår som at dette har stått sånn over lengre tid. På befaringstidspunktet var det fuktig vær med tidvis regnbyger, og det ble observert større mengder vann som kom inn i vedboden via betongdekket. Hvor vidt dette har medført at bæreevnen til lecaveggen er svekket vites ikke, fremsto på befaringsdagen som fuktig, men uten større symptomer på alvorlige svekkelser.

Terrassen fremstår på befaringstidspunktet som rivnings klar og må påberegnes at blir totalt renoveret i svært nærliggende fremtid. Usikkert hvor lenge betongdekket kan tåle tyngden av snømengder vinterstid, og kan medføre påfølgende skader på hovedbygget ved en evt. kollaps. Anses som et strakstiltak av sikkerhetsmessige hensyn, og anbefaler å stenge av området for ferdsel og bruk til det er utbedret/sikret eller ytterligere undersøkt.

**Merknader:** TG 3 Vurderes grunnet terrasse på østsiden har lekkasje i membran, fremstår som rivnings klar og usikker. Rekkverkshøyde på begge terrassene er under dagens krav.

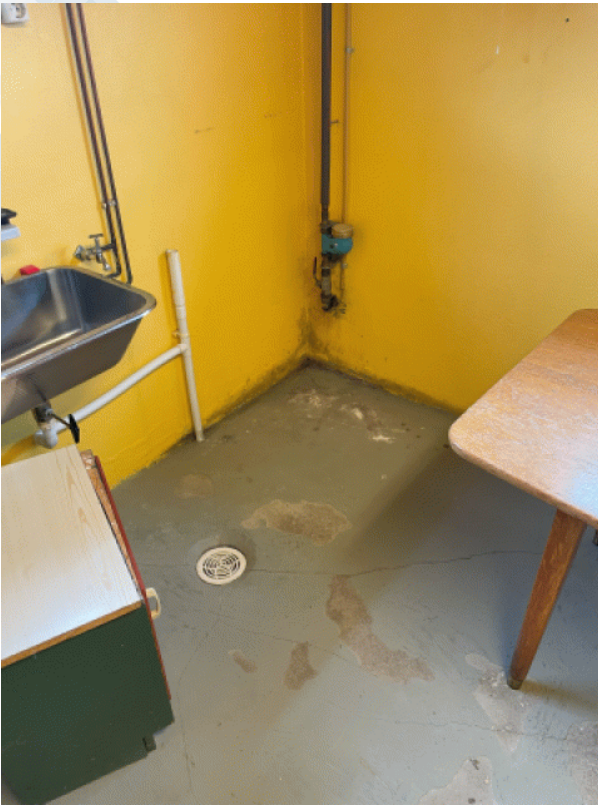
Sluk av plast, antas ifra byggeår. Lett adkomst til sluk for rengjøring.  
Sluket virker som er støpt ned i betongdekket uten tiltenkt funksjon av at membran/tettesjikt skal klemmes med klemring til sluk. Gulvmalingen som er benyttet, antas å ha tiltenkt funksjon som tettesjikt for dette våtrommet. Avvik avdekt da tettesjiktet ikke er riktig utført ved sluk. Overflater gulv fremstår med riss, sprekker, malingsflass og saltutslag/mugg, som tilsier at tettesjiktet er punktert/utett. Hulltagning ikke utført grunnet murvegger og konstatert fukt problematikk i vegger/gulv. Fuktsøk er utført med fukt indikator i overflater på der det er observert større skader i gulvet ved sluket. Forhøyede fuktverdier avlest, sannsynligvis pga. dårlig drenering.

**Merknader:** TG 3 vurderes grunnet konstatert fukt og angrep av biologiske skadegjørere i vegg/gulv. Hull i tettesjikt/membran. Forventet levetid for gulvmaling er passert.

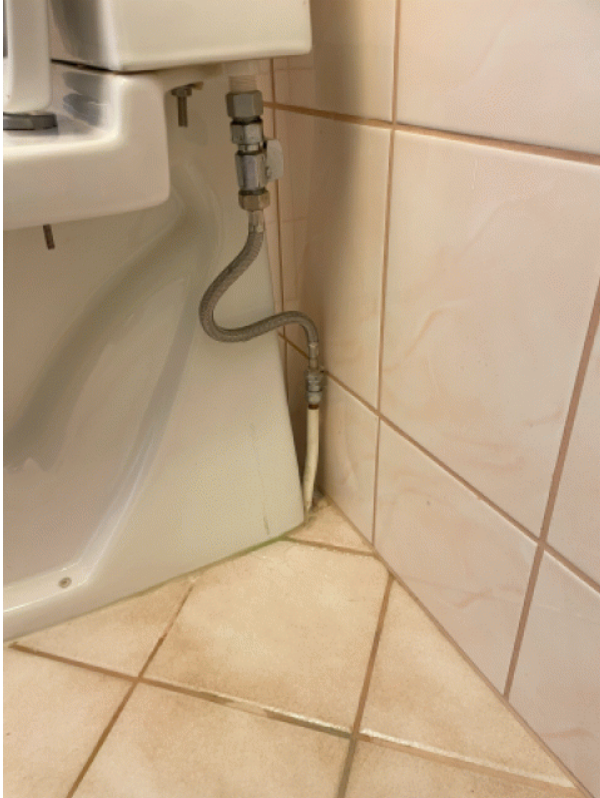
TG 2 vurderes grunnet forventet brukstid er snart/muligens halvert for toalett, stoppekran, vann- og avløpsrør.

TG 3 Vurderes grunnet lekkasje på vann tilkobling til toalett.

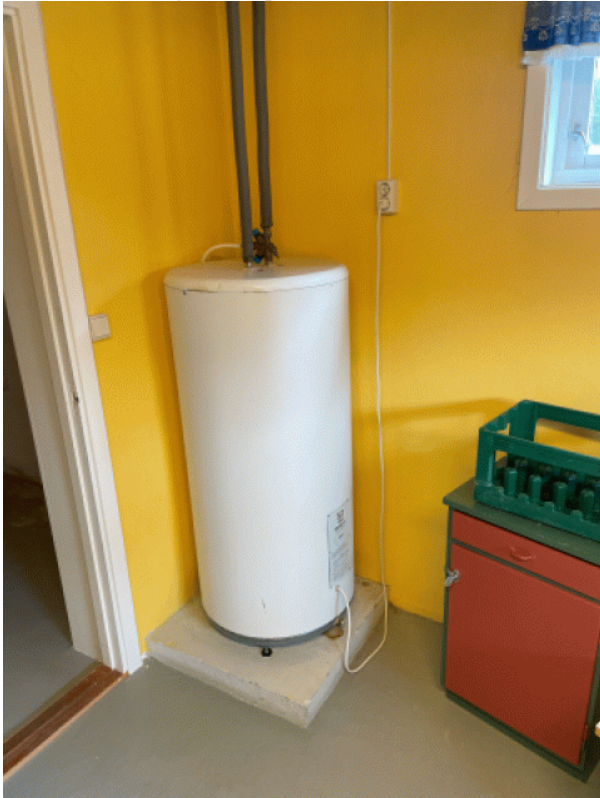
Det er påvist avdrypp og fuktskjolder ved bereder.

TG 3 vurderes grunnet passert forventet levetid på bereder og observert lekkasje i bunn av tank.
