# Sandmyrvegen 15 4341 BRYNE

## Tilstandsrapport Eierskifte

Boligtype: Rekkehus

Byggeår: 2004

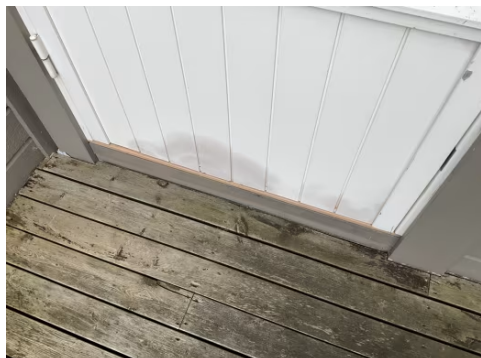
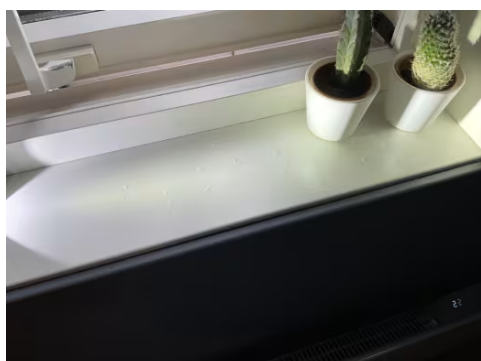
**TG-2**

Det er noe misfarging på utvendig panel på terrassedøren.

Det er montert katteluke i ytterdør.

Mindre svellinger i foring på et soverom, påregnelig normalt og skyldes normalt inndrev av vann ved lufting eller fra potteplanter e.l.

Noe slitasje på utsatte steder.

Økt behov for vedlikehold i tiden fremover må påregnes.

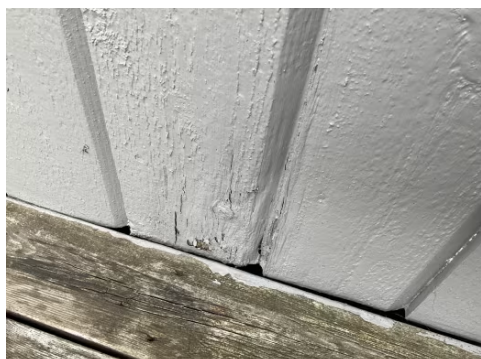
**Oppsummering av yttervegger****TG-2**

Yttervegger i lett bindingsverk som utvendig er kledd med trepaneler.  
Det er registrert spredte råteskader i hovedsak på hageside av boligen.  
Plattinger er montert utenpå kledning, dette kan hindre tilstrekkelig lufting av kledningen.

Det bør foretas tiltak for å bedre lufting av kledningen.  
Utbedring av sprekker og skader i fasadene samt lokal utskifting av kledning med råte.

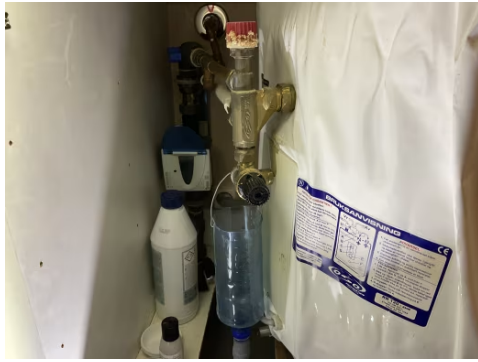
Bereder fra byggeåret på ca. 116 liter.

Bereder er over 20 år.

Det er irring og tegn til periodisk drypping fra blandeventil på bereder.

Over halvparten av gjenværende brukstid er oppbrukt på bereder. Blandeventil anbefales skiftet, ut ifra alder vil det være hensiktsmessig å skifte ut hele bereder.

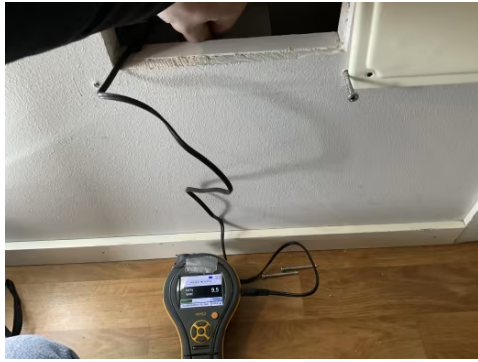
Det er plastsluk med belegg som tettesjikt. Over halvparten av gjenværende brukstid er oppbrukt på tettesjikt.

For å lukke avviket må tettesjikt skiftes ut, tidspunkt for når dette er nødvendig er vanskelig å anslå. Ingen umiddelbare tiltak nødvendig.

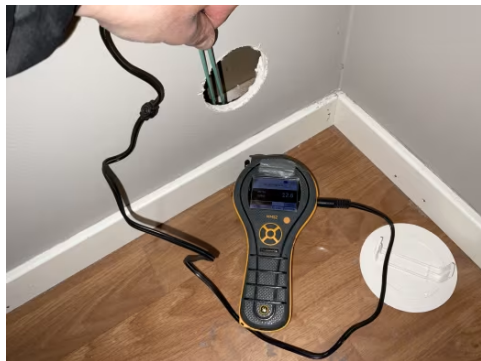
Det er plastluker med belegg som tettesjikt.

Over halvparten av gjenværende brukstid er oppbrukt på tettesjikt.

Overvåk tilstanden jevnlig. For å få tilstandsgrad 0 eller 1 må tettesjiktet skiftes ut, men tidspunktet for når dette er nødvendig er vanskelig å si noe om.
