# Tilstandsrapport

Enebolig

Rymleheia 113, 5282 LONEVÅG

Befaringsdato: 15.01.2025

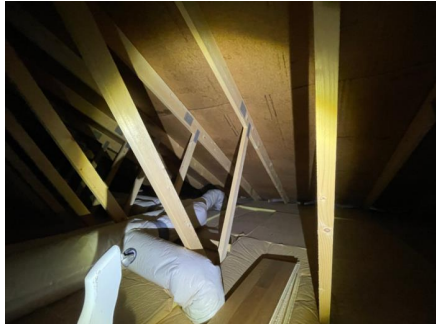
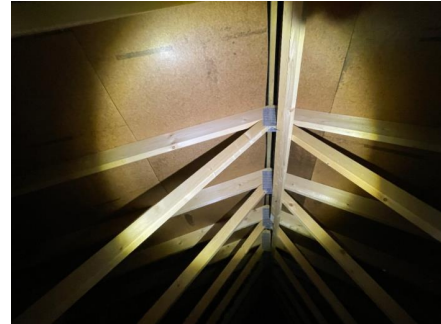
Takkonstruksjon med tresperrer.

Merk at store deler av takkonstruksjonen er gjenbygget (TGIU). Det ble gjort inspeksjon av tilgjengelige deler fra kaldloft, uten å avdekke unormale forhold.

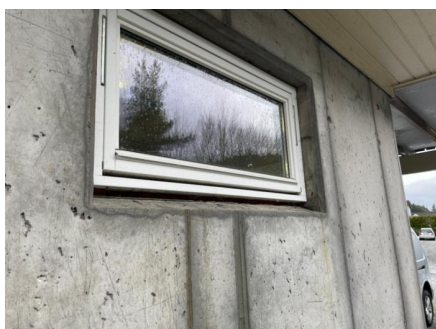
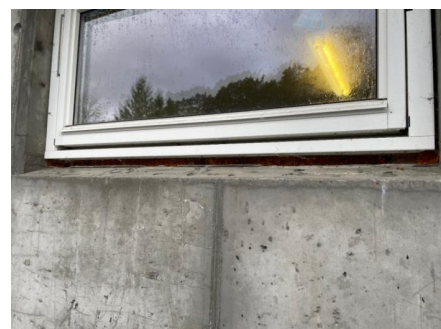
## TG 1 Vinduer

Vinduer med 2-lags isolerglass i fabrikkmalte trekarmer.

- Det er påvist andre avvik:
- Manglende beslag under vinduer i grunnmur.

- Andre tiltak:
- Det bør monteres sålbenkbeslag eller evt. skifer på vinduer hvor dette mangler.

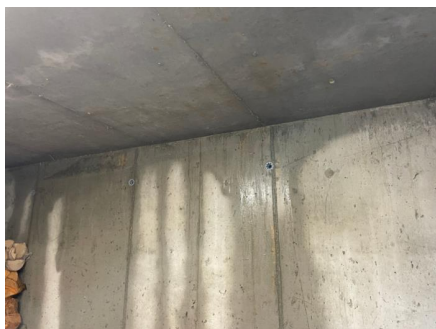
## TG 2 Andre utvendige forhold

- Det er påvist andre avvik:
- Noe fuktinnsig i overgang mellom betongplate/vegg i utvendig åpen bod.

- Andre tiltak:
- Fuktinnsiget vurderes ikke for å gjøre noen stor risiko ut i fra dagens bruk av utvendig åpen bod. Det må påregnes fuktvandring såfremt det ikke monteres papp eller lignende på betongdekke. Dette kan vurderes hvis en vil gjøre tiltak.

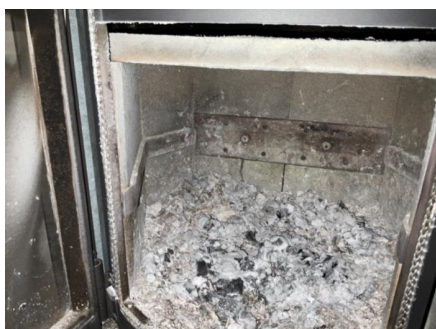
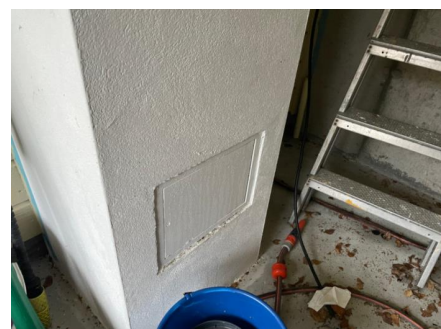
- Det er påvist andre avvik:
- Sprekker i ildfast stein inne i ovnen.

- Andre tiltak:
- Ildsted må skiftes/fjernes for å lukke avviket.

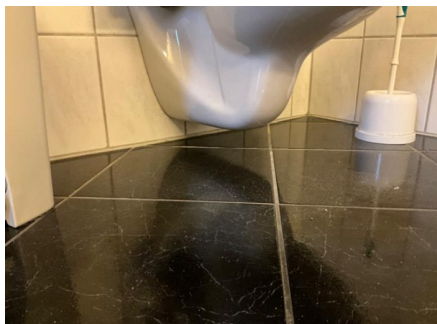
- Det er påvist andre avvik:
  - Det vegghengte toalettet har en innebygd sisterne uten drengåpning eller spalte nederst. Dette betyr at hvis det oppstår lekkasje inne i sisternen, kan vann samle seg bak veggen og føre til skjulte skader som ikke oppdages umiddelbart. Noen moderne sisterner har en innebygd lekkasjesikring, som en vanntett pose (ofte kalt "sealing bag"), som holder lekkasjevannet inne. Hvis sisternen ikke har en slik løsning, kan lekkasjer være vanskeligere å oppdage i tide.

- Andre tiltak:
  - Det anbefales å sikre at lekkasjevann kan oppdages og håndteres på en forsvarlig måte ved å enten etablere en drengåpning eller spalte nederst på sisternen, eller innhente dokumentasjon fra produsenten som bekrefter at sisternen har en godkjent lekkasjesikringsløsning, som en integrert vanntett pose ("sealing bag") eller tilsvarende.
