Tilstandsrapport

Fritidsbolig

Rugdeveien 6, 2440 ENGERDAL

Befaringsdato: 24.06.2024

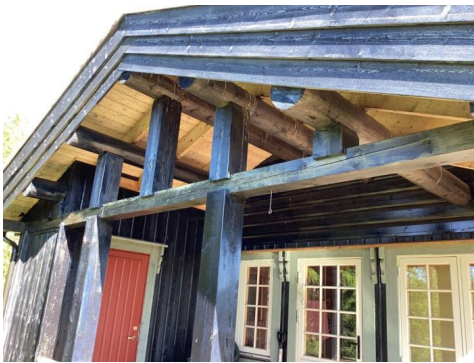
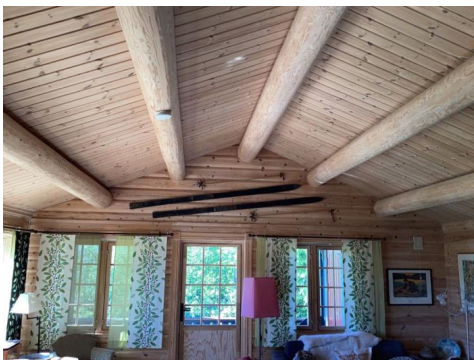
! TG 2 Takkonstruksjon/Loft

- Andre tiltak:
- Lufting/ventilering bør forbedres.

Holdes under oppsikt. Ved tegn til isdannelse/kondensering må det iverksettes tiltak for å unngår fuktskade i takkonstruksjon.

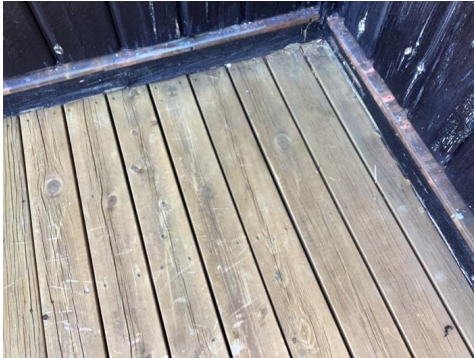
TG 2 Balkonger, terrasser og rom under balkonger

Delvis overbygget med utgang fra stue. Rekkverk. Overbygget veranda ved inngangsparti. Rekkverk.

Det bør monteres beslag eller etableres avstand mellom gulv og vegg.

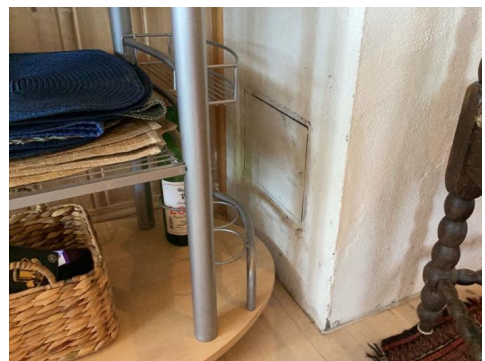
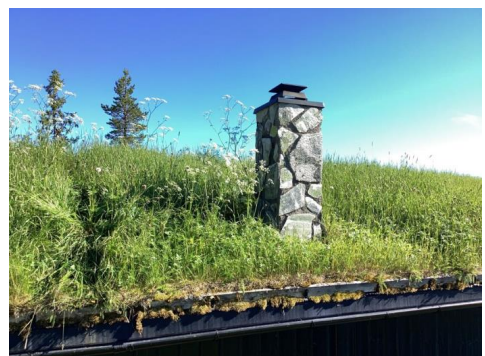
Kostnadsestimat: Under 10 000

- Det må foretas tiltak for å lukke avviket.
- Det anbefales å montere ildfast plate under luker på pipe.

Treverk med tilstrekkelig avstand til feieluke må kles med brannhemmende plate evt kan det monteres innleggsstein i feieluka. Dette kontrolleres mot leverandørens anvisninger. Konsekvensen av manglende brannsikring er økt fare for branntilløp.

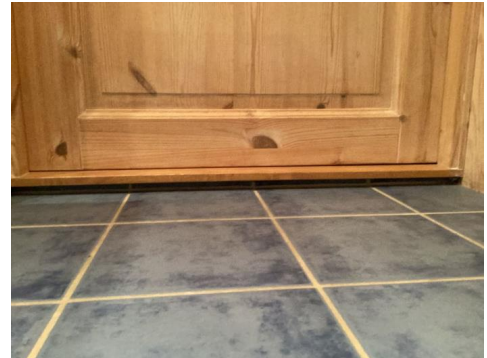
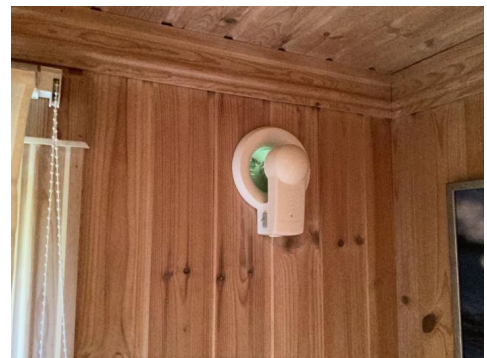
TG 2 Ventilasjon

- Bedre ventilering må etableres.

Luftespalte kan etableres i dørblad/terskel. Det er økt fare for fuktskader ved utilstrekkelig utluffing.

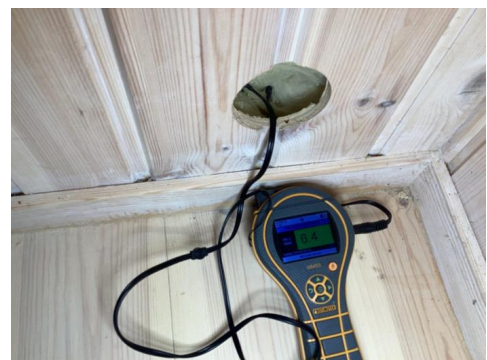
TG 1 Tilliggende konstruksjoner våtrom

Ved hulltaking ble det ikke konstatert fukt ved måling. Det målt 6,4 vektprosent fuktighet.

Ut fra gjeldende utførelse/alder/tilstand er ikke dette noen garanti for at det ikke kan være fukt andre steder ved badet. Hulltakingen er en stikkprøve og ikke et svar som nødvendigvis er fasit for hele våtrommet.

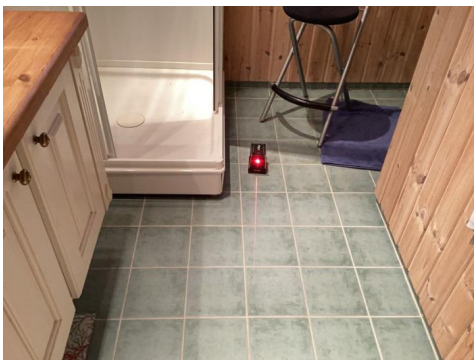
TG 2 Overflater Gulv

- Det er påvist at høydeforskjell fra topp slukrist til gulv/synlig topp membran ved dørterskel er mindre enn 25 mm.
- Det er påvist avvik i fallforhold til sluk i forhold til krav i forskrift på byggetidspunktet.

Våtrommet har fungert med dette avviket, men ved stor vannutstrømming er risikoen større for skade i naborom

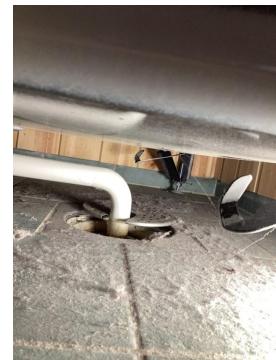
TG 2 Sluk, membran og tettesjikt

Mer enn halvparten av forventet levetid er oppnådd. Tilstandsgrad er satt ut fra alder på original membran. Risikoen for utettheter øker med alder. Det er montert dusjkabinett, noe som reduserer risikoen for skade.

- Overvåk tilstanden jevnlig. For å få tilstandsgrad 0 eller 1 må tettesjiktet skiftes ut, men tidspunktet for når dette er nødvendig er vanskelig å si noe om.

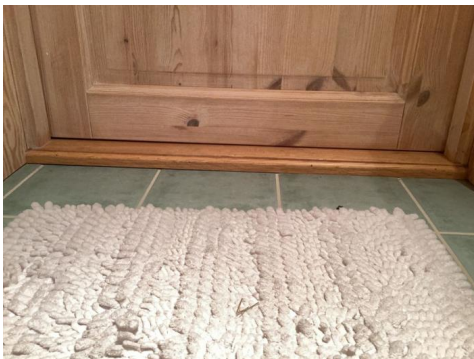
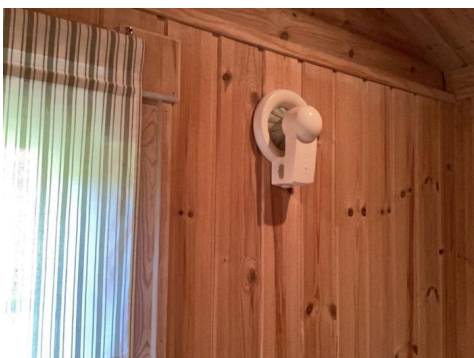
! TG 2 Ventilasjon

- Bedre ventilering må etableres.

Luftespalte kan etableres i dørblad/terskel. Det er økt fare for fuktskader ved utilstrekkelig utlufting.

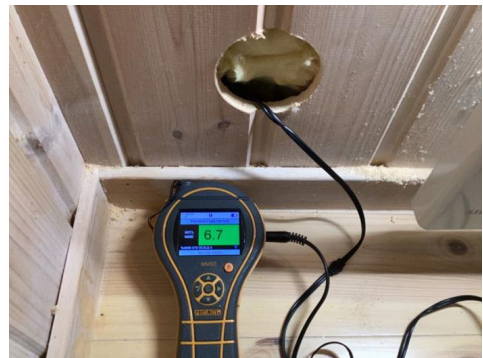
! TG 1 Tilliggende konstruksjoner våtrom

Ved hulltaking ble det ikke konstatert fukt ved måling. Det målt 6,7 vektprosent fuktighet.

Utfra gjeldende utførelse/alder/tilstand er ikke dette noen garanti for at det ikke kan være fukt andre steder ved badet. Hulltakingen er en stikkprøve og ikke et svar som nødvendigvis er fasit for hele våtrommet.

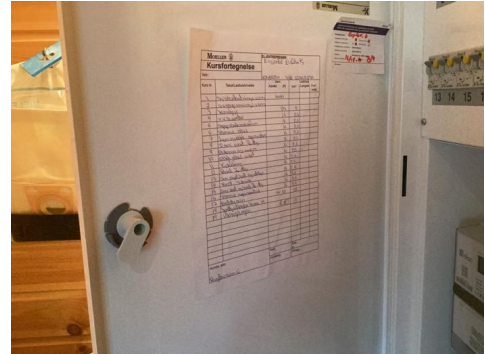
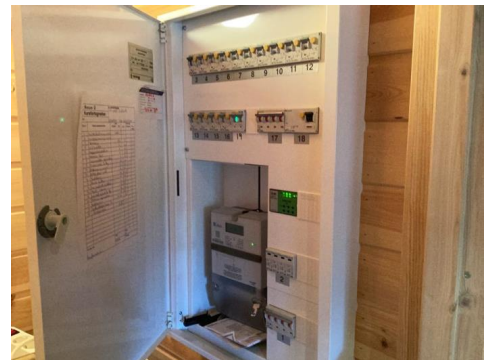
! TG 2 Elektrisk anlegg
