Tilstandsrapport

Selveierleilighet

Ødegårdsvei 203, 1470 LØRENSKOG

Befaringsdato: 07.02.2025

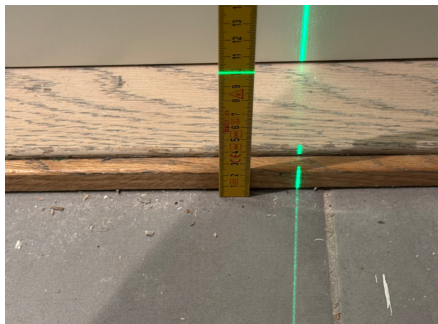
Flislagt gulv med vannbåren gulvvarme. Det ble målt ca. 34 mm fall fra overkant gulv ved terskel topp slukrist i dusjsone. Det er utført stikkmålinger av gulvet med krysslaser, mindre svanker/bulinger kan eksistere uten at dette blir registrert.

Fallforhold ca. 100 mm overkant gulv ved terskel

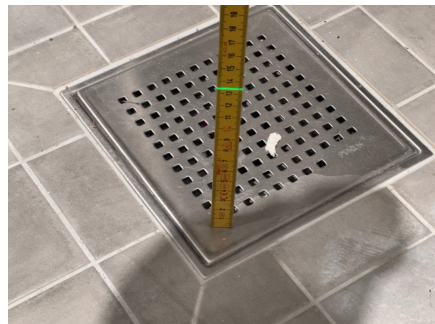
Fallforhold ca. 134 mm topp slukrist i dusjsone

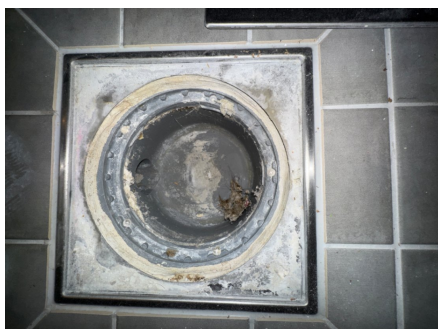
Plastsluk med klemring i dusjsone. Synlig membran/mansjett under klemring i sluk. Det er påført smøremembran. Normal tid før utskifting av gulv i våtrom med keramiske fliser direkte på membran er 10 - 30 år.

Plastsluk i dusjsone

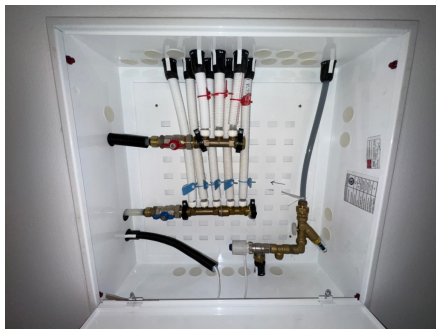
Vannfordelerskap

Vannrør i plast av typen rør-i-rør system tilkoblet vannfordelerskap. Fordelerskapet er lokalisert på bad/wc med overløp til våtromsgulv. Stoppekraner er lokalisert i fordelerskapet. Rørføringer og rørenes tilstand kan være vanskelig å gi en fullstendig vurdering av da disse for det meste ligger skjult i vegger og konstruksjoner, eller er innkasset. Røranlegget er ikke nærmere kontrollert og tilstandsvurdert på befaringen, ut over det som er synlig i rommene. En eventuell utvidet kontroll må utføres av en rørlegger.

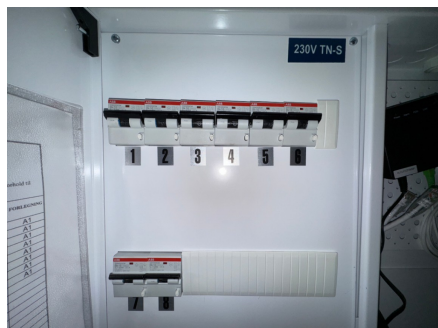
Sikringskap

Som følger av manglende samsvarserklæring på deler av det elektriske anlegget som er montert etter år 1999, er TG2 satt iht. NS 3600.
